TÉCNICAS CONSTRUTIVAS PARA
INTERVENÇÃO/REABILITAÇÃO NO BETÃO ARMADO
CARBONATADO – CASOS DE ESTUDO

Dissertação no âmbito do Mestrado de Reabilitação de Edifícios, Ramo Estrutural, orientada pelo Professor Doutor Paulo Manuel Mendes P. da Providência e Costa e apresentada Faculdade de Ciências e Tecnologia da Universidade de Coimbra, ao Departamento de Engenharia Civil.

CONSTRUCTION TECHNIQUES FOR INTERVENTION/REHABILITATION IN CARBONATED REINFORCED CONCRETE — CASE STUDIES

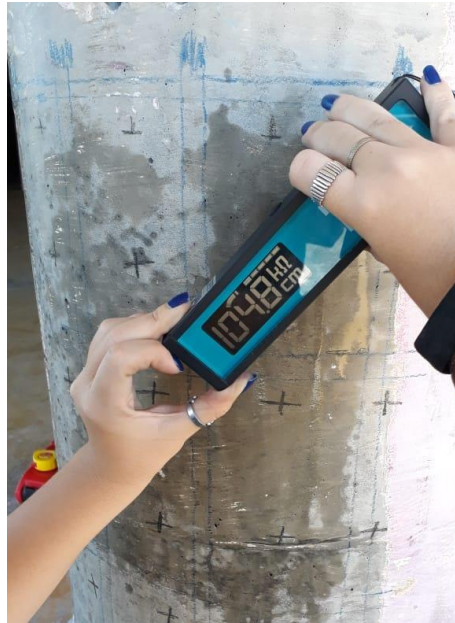
Figura 3.3 - Ensaio de Resistividade Elétrica em pilar. (Acervo pessoal)

O ensaio de Resistividade Elétrica é mais comumente realizado pelo método dos quatro eletrodos, como é exemplificado na Figura 3.3. Quando em contato com a superfície, de preferência saturada e sem qualquer tipo de revestimento, a diferença de potencial encontrada na estrutura gera uma corrente elétrica que será detectada pelos eletrodos do equipamento, indicando qual a resistividade ali existente.

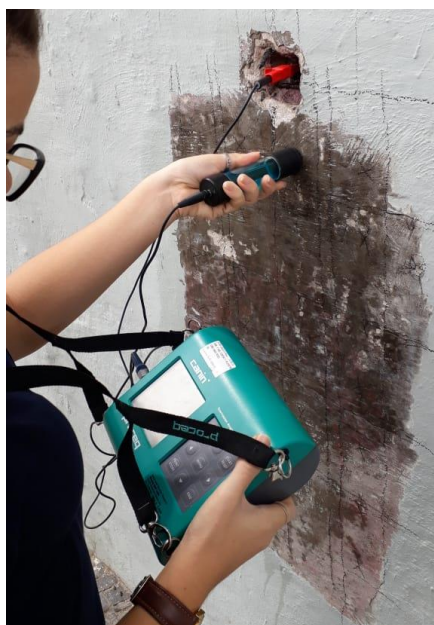
Figura 3.5 – Ensaio de Potencial de Corrosão em pilar. (Acervo pessoal)

Já o ensaio de Potencial de Corrosão se baseia na diferença de potencial entre a armadura e um eletrodo de referência, Figura 3.4, acoplado ao equipamento de medição, como pode ser visto na Figura 3.5. A aferição é realizada em formato de malha ou em padrão aleatório, ASTM C 876 (2015), que no fim indicará quais as áreas mais prováveis de ocorrência de corrosão. Assim como no ensaio de Resistividade, é preciso que a superfície de ensaio esteja sem revestimento e saturada.

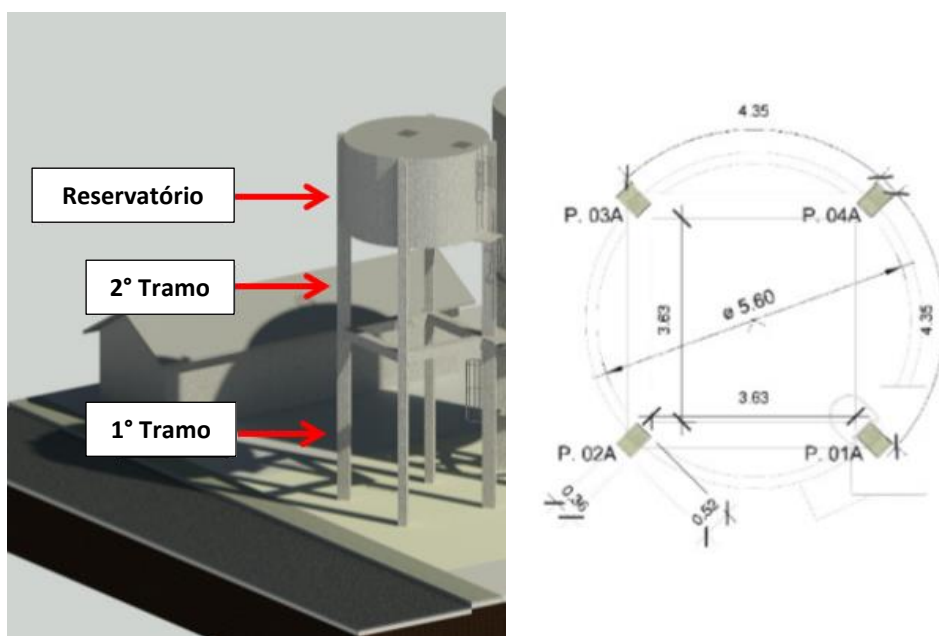
Figura 5.4 – Vista 3D e esboço com dimensões do reservatório. (Acervo técnico da Tecomat Engenharia)

A inspeção foi realizada com o propósito de confirmar se seria possível a utilização do reservatório para usos futuros, já que existiam duas torres, com anos de construção diferentes (sendo a do caso de estudo aqui analisado a mais antiga), e apenas se sabia que uma delas estava preenchida com água, mas não se sabia qual das duas (Tecomat Engenharia). Os quatro pilares passaram pelo ensaio da fenolftaleína, contudo, os ensaios só foram executados no 1º tramo (térreo), já que não foi dado acesso, ao Engenheiro patologista da Tecomat, ao 2º tramo (elevado).

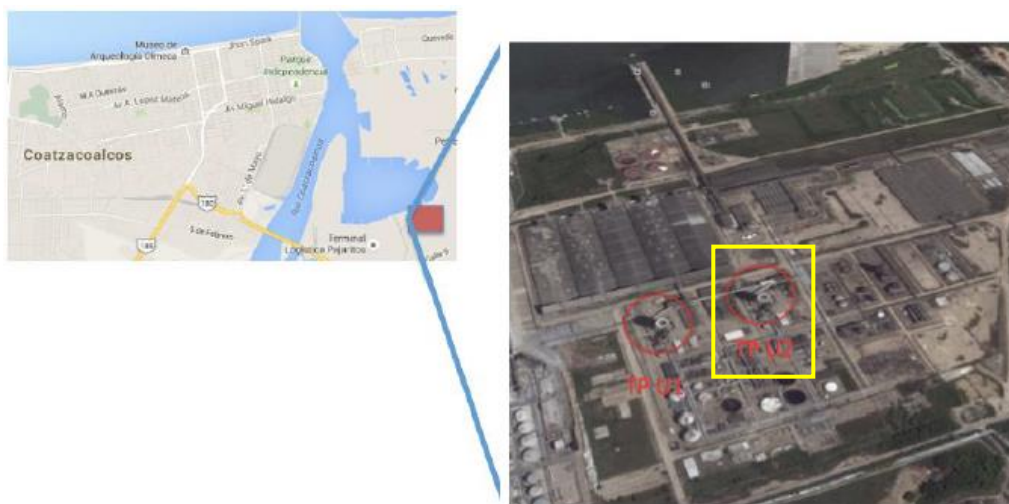
Figura 5.8 – Localização da torre TP U2 destacada em amarelo. (Maldonado-Bandala *et al.*, 2018)

Mesmo localizada entre grandes porções de águas salgadas, Laguna de Pajaritos e Rio Coatzacoalcos, a análise permitiu concluir que a carbonatação foi o fator mais relevante para o início da corrosão das armaduras, “A alta concentração de CO_2 e a alta humidade relativa do ar no ambiente reduziram o pH do betão e geraram a despassivação da armadura de aço”, Maldonado-Bandala *et al.* (2018).
