GESTÃO DA CONTINGÊNCIA DE UMA
EMPRESA DO SETOR DA ÁGUA PARA
EVENTOS NATURAIS EXTREMOS.

Dissertação no âmbito do Mestrado em Dinâmicas Sociais, Riscos Naturais e Tecnológicos, no curso interdisciplinar das Faculdades de Ciências e Tecnologia, Faculdade de Economia e Faculdade de Letras da Universidade de Coimbra, orientada pelo Professor Doutor Alexandre Manuel de Oliveira Soares Tavares e coorientada pela Dra. Filipa Alves, apresentada à Faculdade de Economia da Universidade de Coimbra.

A empresa das Águas do Centro Litoral assenta num sistema multimunicipal de abastecimento de água e de saneamento do Centro Litoral de Portugal, e abrange a captação, o tratamento e o abastecimento de água para consumo público e a recolha, o tratamento e a rejeição de efluentes domésticos e urbanos. Procede também à receção dos efluentes provenientes de limpeza de fossas sépticas, desde que cumpram o disposto no regulamento de exploração e serviço relativo à atividade de saneamento de águas residuais em vigor no sistema, os respetivos tratamento e rejeição, a qual deve ser realizada de forma regular, contínua e eficiente. Este sistema multimunicipal serve 30 municípios, sendo que 86% apresenta uma

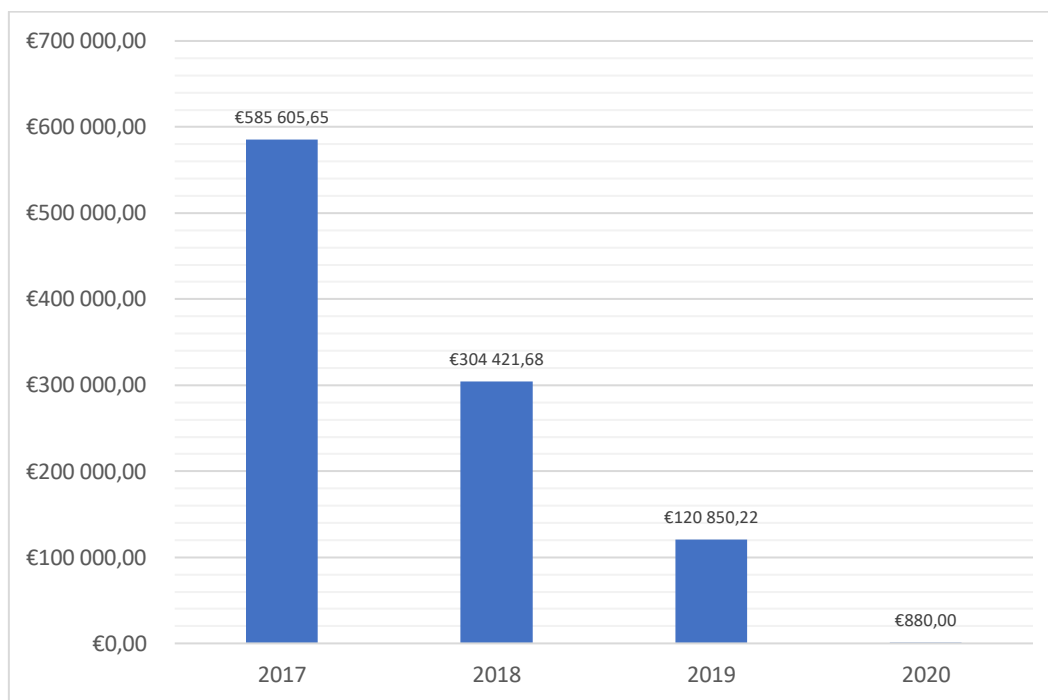
Gráfico 1 - Custos decorrentes de desastres naturais desde 2017

Naturalmente, todas estas ocorrências têm impacto não só a nível de infraestruturas e equipamentos assim como no assegurar dos serviços, mas também têm um grande impacto financeiro, obrigando assim a empresa a alocar recursos financeiros e meios para corresponder à necessidade de voltar a recuperar os ativos (infraestruturas e equipamentos), para assim manter as suas funções. A empresa desde os incêndios de 2017 tem registado alguns danos nas suas infraestruturas, onde por sua vez a recuperação destas já custou 1.011.757,55€ (gráfico 1). No gráfico 1 demonstra-se que os incêndios de 2017 têm grande peso nestes custos de recuperação, assim como o Leslie em 2018. Assim são alocados recursos financeiros em recuperação de

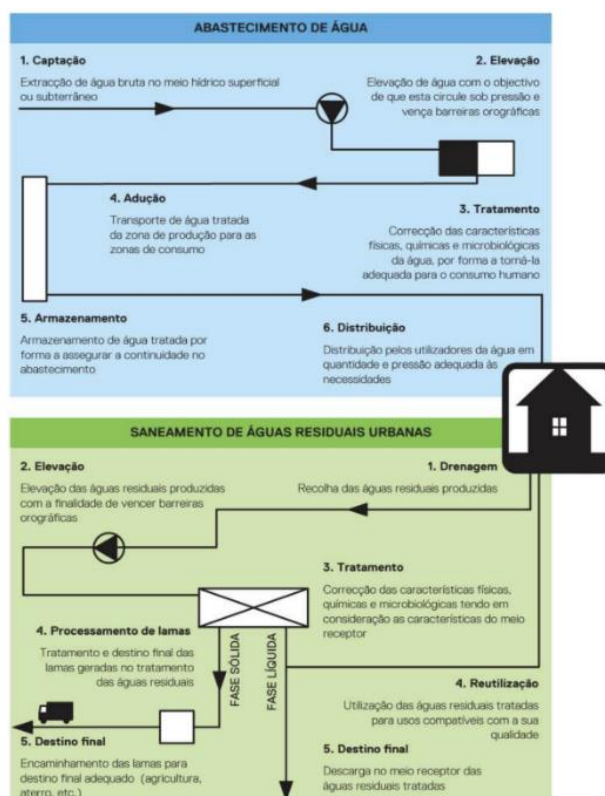
Figura 21 - Funcionamento base dos serviços da AdCL. Fonte: Gonçalves, R. M. P. (2013). Evolução dos sistemas de abastecimento de água e de saneamento de águas residuais.

A atividade da AdCL é catalogada no abastecimento de água e na receção e tratamento de águas residuais. Assim sendo, todo o processo começa na captação de água bruta sendo depois submetida ao controlo de qualidade de modo a ser devidamente tratada. De seguida, segue-se o transporte da água já devidamente tratada para as infraestruturas de armazenamento, sendo sempre garantido o controlo da qualidade da água. Após este processo a água é enviada para a rede dos clientes da AdCL, onde estes irão fornecer a rede em baixo e disponibilizar aos seus clientes finais. Após este processo simplificado de abastecimento de água, segue-se a receção do efluente residual nos seus emissários sendo assim transportado para as estações

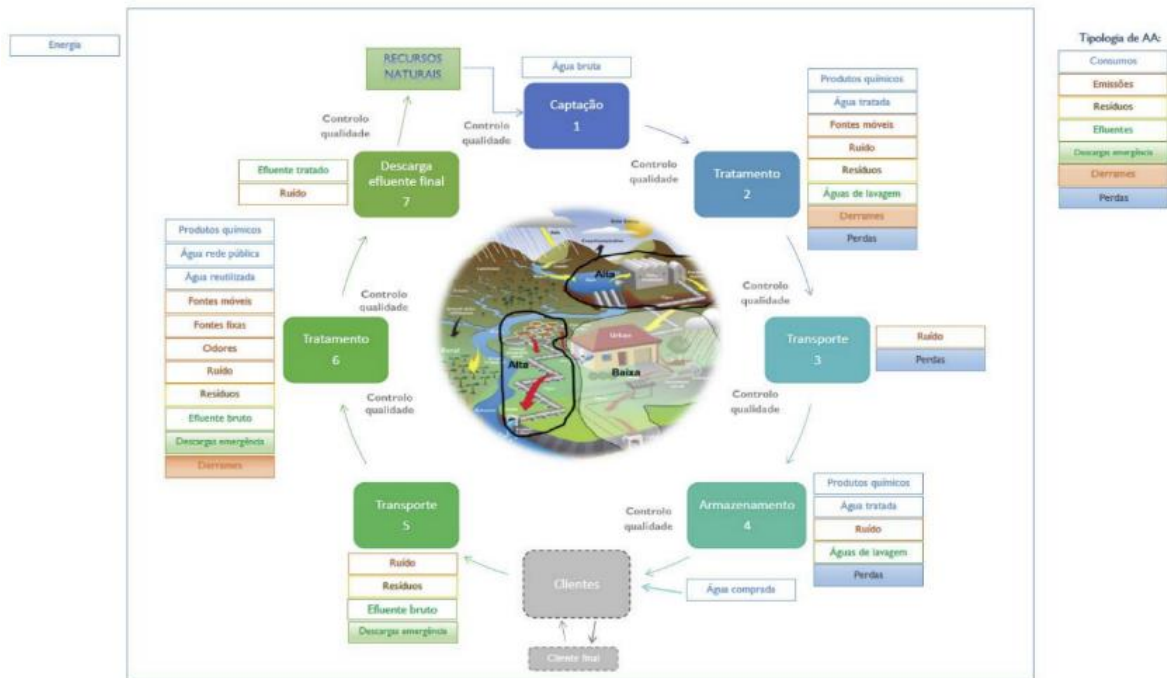
Figura 22 – Esquema conceptual do funcionamento AdCL.

de tratamento das águas residuais, onde este efluente é tratado e após um rigoroso controlo de qualidade é operada a descarga final de todo o efluente devidamente tratado para os recursos naturais, devolvendo assim a água ao ecossistema (figura 22). Neste processo há ainda a necessidade de elevação em grande parte do território de modo que a água e o efluente circulem com a devida pressão e ultrapassem as barreiras orográficas, ou que na falta de gradiente hipsométrico, as bombagens atinjam a pressão necessária (Figura 21). No tratamento das águas residuais, é ainda feito o processamento de lamas com vista a serem aproveitadas para possível utilização na agricultura ou encaminhada para aterros.

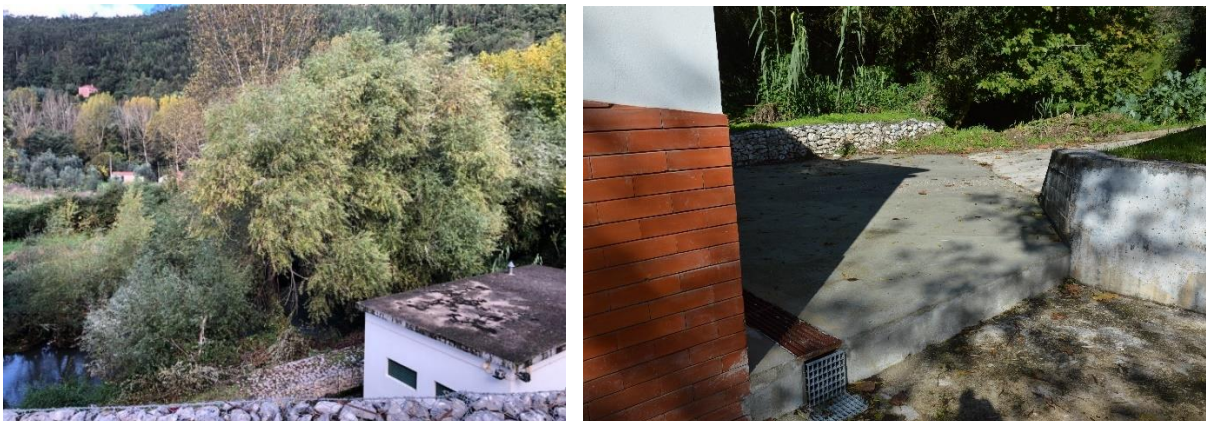
Fotografia 1 - EE de Fontainhas

Assim, e para o presente estudo detém importância a localização e as condições em que as infraestruturas se encontram, de modo a perceber se existe ou não a presença de risco que possa conduzir a um evento extremo e condicionar a atividade da empresa. Nesse sentido, foi realizado um trabalho de campo em novembro de 2021, de modo a recolher e registar as condições em que algumas destas instalações se encontravam. Na EE (estação elevatória) de Fontainhas denotou-se a presença de vários elementos naturais que podem pôr em risco a atividade desta estrutura, sendo visível uma extensa mancha constituída essencialmente por *Pinus pinaster* (pinheiro-bravo), assim como a presença de um curso de água a poucos metros da instalação

(Fotografia 1). Aqui já foram realizadas obras com vista à minimização de possíveis ocorrências, com o levantamento do piso junto à porta de acesso para controlo de possíveis cheias que possam ocorrer e assim afetar o normal funcionamento.

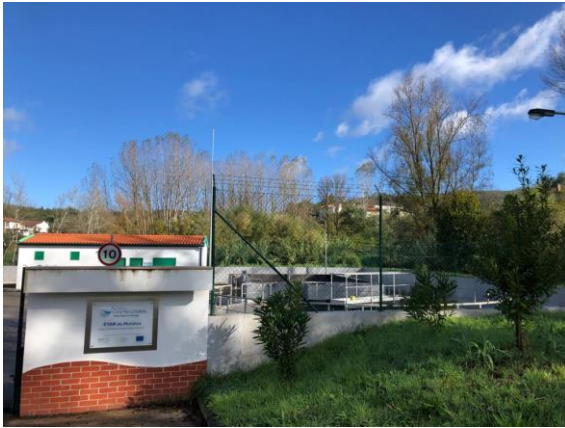
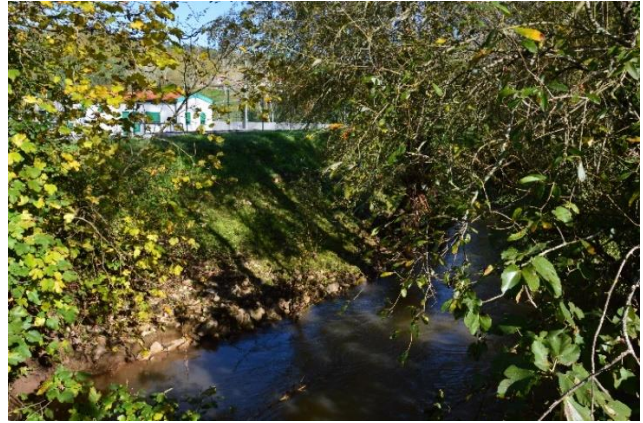
Fotografia 2 - ETAR de Moinhos

Já a ETAR de Moinhos tem também alguns problemas com cheias devido à sua localização junto ao rio Dueça, sendo por vezes recorrente tal como aconteceu em dezembro de 2019. Esta infraestrutura está dotada com uma válvula de maré nos poços de descarga, assim como a instalação de gradeamento mais resistente no portão de entrada, de modo a tentar estancar a entrada de água e assim evitar problemas no funcionamento da ETAR. Já se procedeu também à tentativa de instalação de bombagem à entrada e/ou subida dos equipamentos. Contudo, devido à proximidade a este curso de água (Fotografia 2) surgem problemas no tanque de arejamento com a subida do nível freático deste, sendo assim mais difícil de controlar.

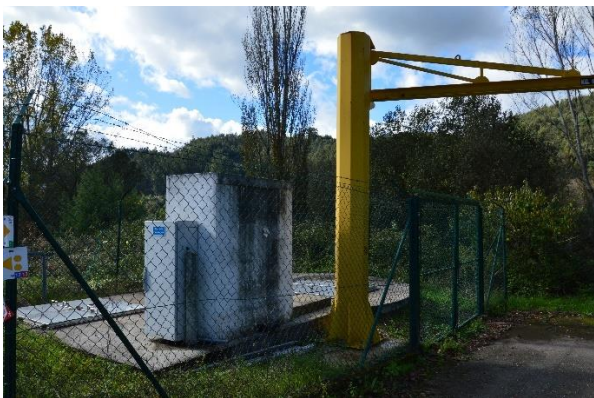
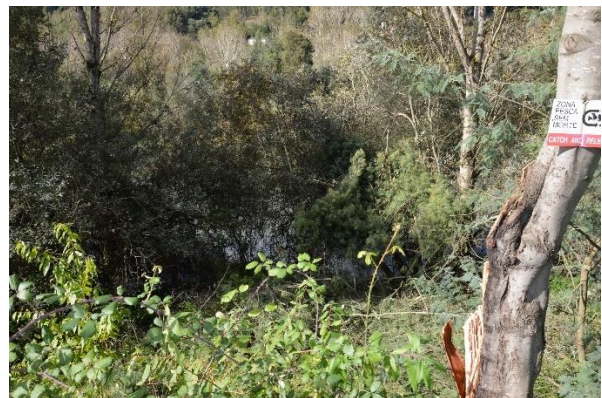
Fotografia 3 - Captação da Ronqueira

Na captação de Ronqueira (Penacova) o problema tal como nas anteriores estruturas é a proximidade ao rio Mondego (Fotografia 3), onde este regista uma cota de cheia superior à estrutura da captação, expondo assim o problema em caso de ocorrência, onde se registou inclusive infiltração de água no poço de captação na Elsa e no Leslie. Nesta estrutura já foram realizadas empreitadas de modo a reduzir o impacto com a construção de um muro/varandim de cerca 70cm para conter a água na ocorrência de uma cheia, assim como também se procedeu à subida das celas de entrada da captação, bem como à elevação do armário com caixas de eletricidade para assim manter a operação mesmo em caso de ocorrência de cheias.

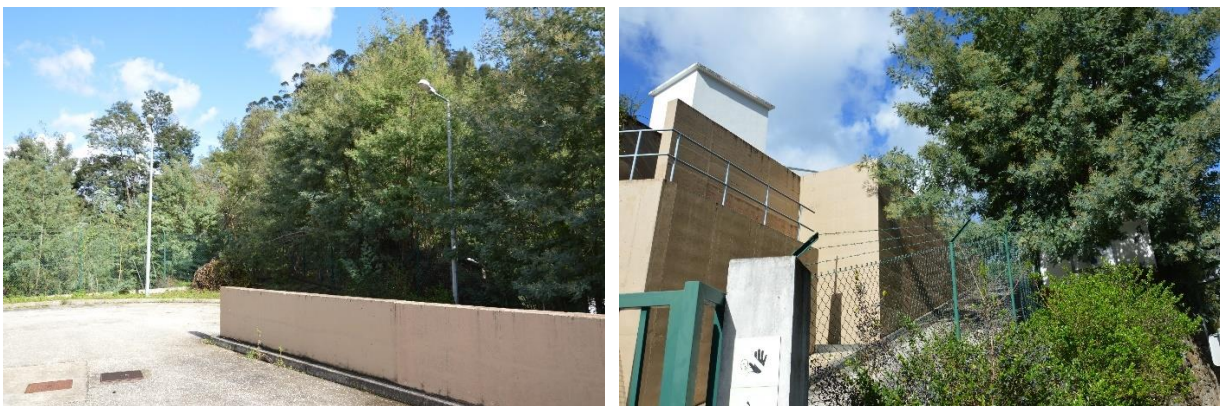
Fotografia 4 - ETA da Ronqueira

Por sua vez, a ETA (estação de tratamento de água) da Ronqueira e reservatório, estão enquadrados em outro contexto, sendo a presença de alguma vegetação descontrolada uma potencial ameaça em caso de incêndio, pois dada a proximidade da vegetação com o gradeamento e linhas elétricas poderão pôr em causa o normal funcionamento da ETA (Fotografia 4). O mesmo problema é também visível na ETAR de Ribeira de Moinhos (Fotografia 5), onde a vegetação circundante, sem controlo aparente, acrescenta um risco de incêndio mais elevado e que poderá afetar o funcionamento da ETAR. Este por sua vez, foi o risco mais denotado ao longo das visitas efetuadas às instalações, sendo notório a presença de grandes manchas de floresta junto às diversas instalações espalhadas pelos três Polos da AdCL. Destaca-se a presença na ETAR do Coimbrão de gasómetros e biogás, o que aumenta em grande parte a vulnerabilidade desta instalação em caso de incêndio. Outro dos aspetos fundamentais para o funcionamento de qualquer instalação é o fornecimento de energia, sendo que em alguns casos, os pontos de entrega estão constantemente próximos dos gradeamentos destas instalações, onde por sua vez, a vegetação cresce muitas vezes descontrolada, evidenciando assim um possível entrave ao normal funcionamento de qualquer instalação no caso de ocorrência de incêndios (Fotografias 6).

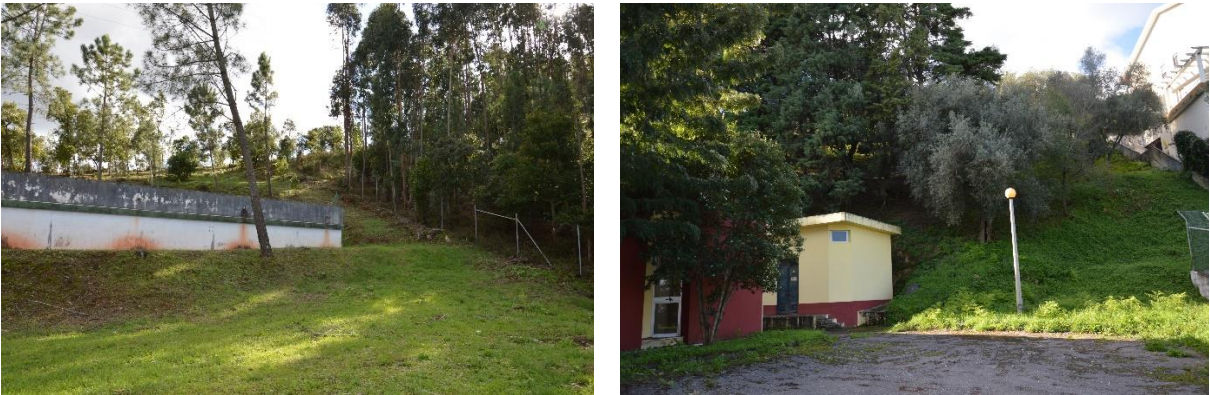
Fotografia 7 - Condições nos reservatórios de Pinhal de Marrocos e do Vale do Inferno

Num contexto mais urbano inserido na cidade de Coimbra, há dois reservatórios que merecem destaque pelas condições em que estão inseridos, sendo o reservatório do Pinhal de Marrocos, e o reservatório do Vale do Inferno (Fotografia 7). Ambos estão em vertentes algo declivosas, o que aumenta por sua vez o risco de movimentos em massa. Também se encontram em áreas com bastante vegetação circundante, aumentando assim a suscetibilidade de risco de incêndio. A vegetação, é algo descontrolada no exterior das instalações. Em ambas as instalações o acesso pode ser condicionado a meios de maior dimensão, o que poderá dificultar o socorro em casos extremos.

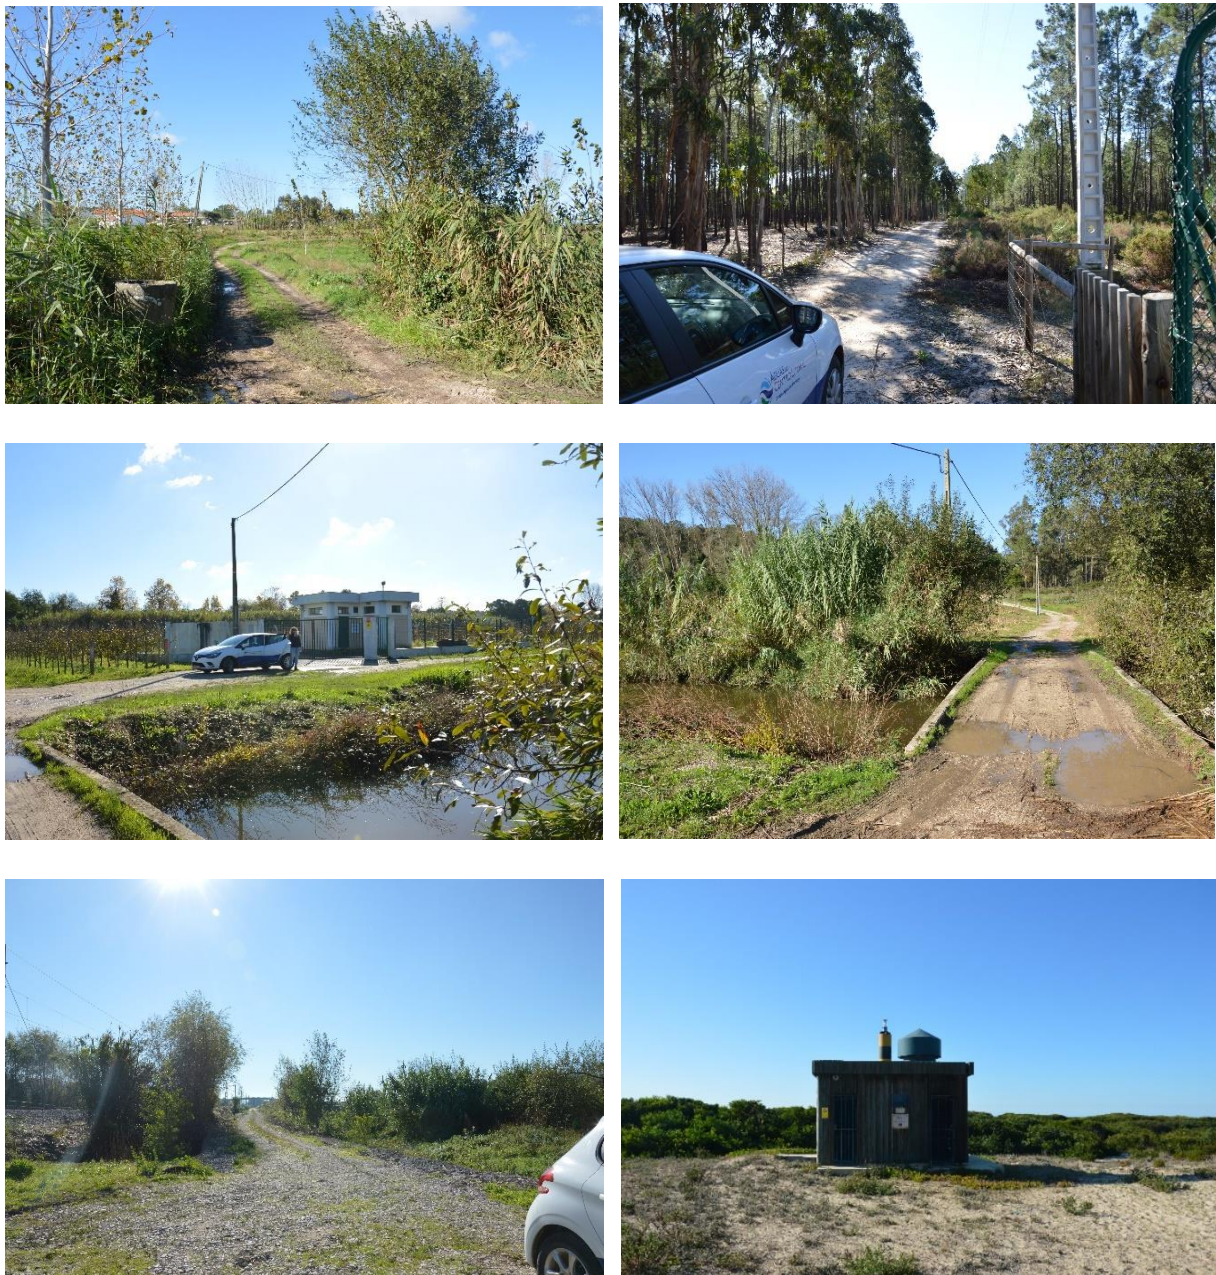
Fotografia 8 - Condições de acesso às instalações

Em termos de acesso, nem todas as instalações estão servidas de uma boa rede viária, sendo que na grande maioria há dificuldades em aceder, principalmente no caso de algum evento extremo. É visível na maioria destas estruturas caminhos em terra, ladeados de muita vegetação, principalmente arbustiva e arbórea, mas também com frequência de algumas poças de água e pequenas pontes sobre cursos de água onde por vezes o acesso se torna inexistente com a subida do caudal (Fotografia 8), sendo apenas efetuado por barco, tal como já aconteceu na EE de Serpins onde tem sido recorrente o acesso condicionado a esta instalação, tal como a EE do Boco igualmente com problemas devido à ponte que se encontra no caminho ficar completamente submersa. Assim, o acesso a estas instalações torna-se muitas vezes complicado,

sendo apenas efetuado por carrinhas pick-up 4x4, havendo porventura algumas ocasiões onde até este tipo de automóvel tem dificuldades no acesso.

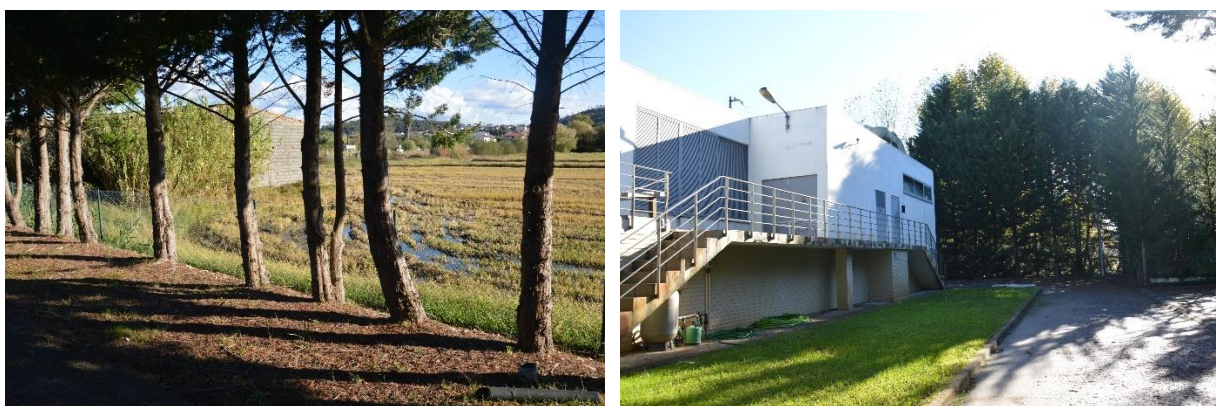
Fotografia 9 - Vulnerabilidade das instalações a cheias e inundações, com registo de ocorrências anteriores

Assim, e como relatado anteriormente, várias destas instalações têm problemas com cheias e inundações, sendo recorrente ocorrências que prejudicam a atividade central da AdCL. Uma das instalações visitada, mais concretamente a EE Ponte das Mestras (Fotografia 9) do subsistema Norte – Leiria teve uma ocorrência um mês antes da data da visita, recebendo caudal em excesso. As comportas não fecharam corretamente devido a um ramo de uma árvore, pelo que a instalação ficou submersa 2 patamares, com muito material danificado incluindo bombas. Esta instalação detém vários problemas incluindo a proximidade ao rio Lis, estando mesmo a uma cota inferior deste, aumentando assim a vulnerabilidade desta instalação.

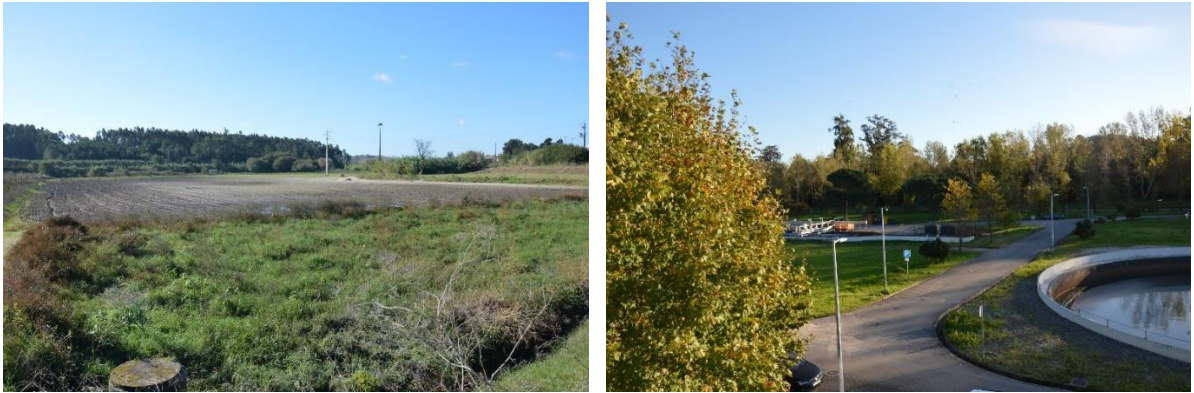
Fotografia 10 - Ensecadeira dos campos do Lis e ETAR do Choupal respetivamente

Como a AdCL detém uma área de abrangência dispersa pelo território como descrito anteriormente, há uma maior variedade de características de cada instalação. Uma, bastante notória, é a discrepância de valores dos declives, sendo acentuados junto ao Pólo do Mondego, e a ausência muitas vezes de declive nos restantes Polos (Ria e Lis), dificultando por sua vez a ação do escoamento de algumas instalações, levantando posteriormente a ocorrência de danos em infraestruturas e áreas circundantes como é o caso da ensecadeira dos campos do Lis (Fotografia 10).

Outro dos riscos passíveis de ocorrer são o caso de tempestades e ventos fortes, tal como aconteceu em 2019 com o Leslie a prejudicar várias instalações como o caso da

ETAR do Choupal (Fotografia 10), onde se verificaram danos nas estruturas da instalação. Também na ETAR do Coimbrão o vento proporciona problemas, devido à sua proximidade à praia, corroendo parte da cobertura da instalação que teve de ser já substituída devido ao desgaste. No caso das tempestades, mais uma vez destaca-se a problemática do fornecimento de energia que poderá mais uma vez ser afetado na ocorrência deste tipo de eventos.

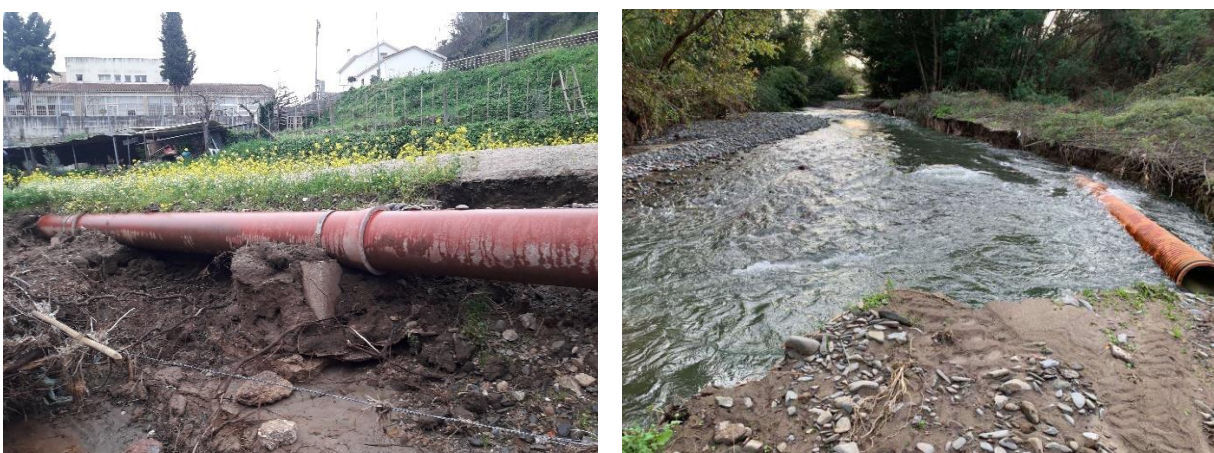
Fotografia 11 - Emissário de Miranda do Corvo e emissário na Lousã na ocorrência do Elsa respetivamente

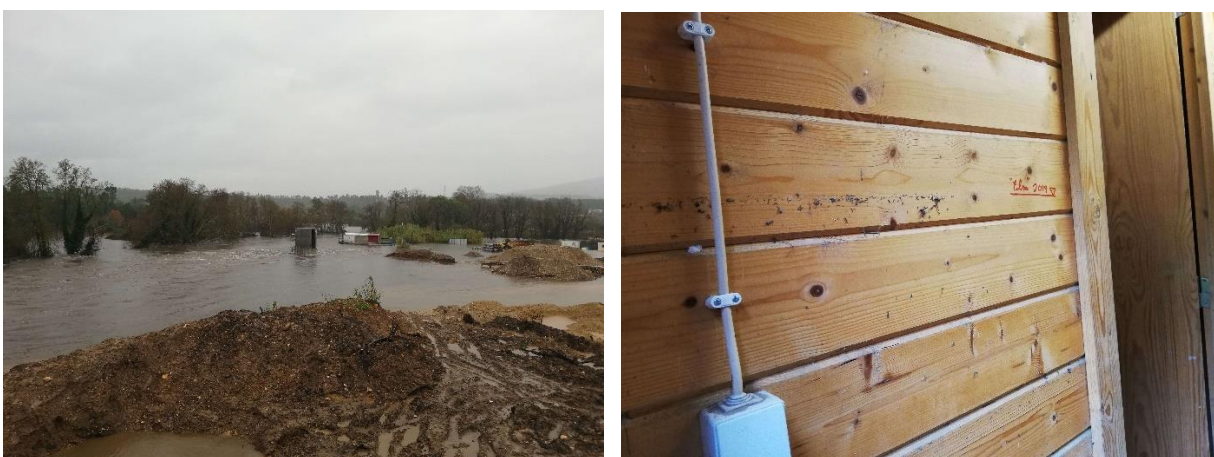
Fotografia 12 - ETA da Alagoa e ETAR do Caneiro na ocorrência do Elsa

o seu acesso impossível de efetuar como na ETAR de Moinhos. Houve estragos em diversos equipamentos como por exemplo na ETAR da Conraria onde teve que ser necessário a reparação/beneficiação eletromecânica de 2 (dois) DIP da EEAR inicial, reparação/beneficiação de ventilador, reparação/beneficiação do motor do arejador; recolocação e fixação ao terreno existente do equipamento de desodorização. Registaram-se ainda vários estragos a nível energético (Fotografia 12), bem como nas vedações de segurança das infraestruturas como no caso da EE do Eixo (V6).

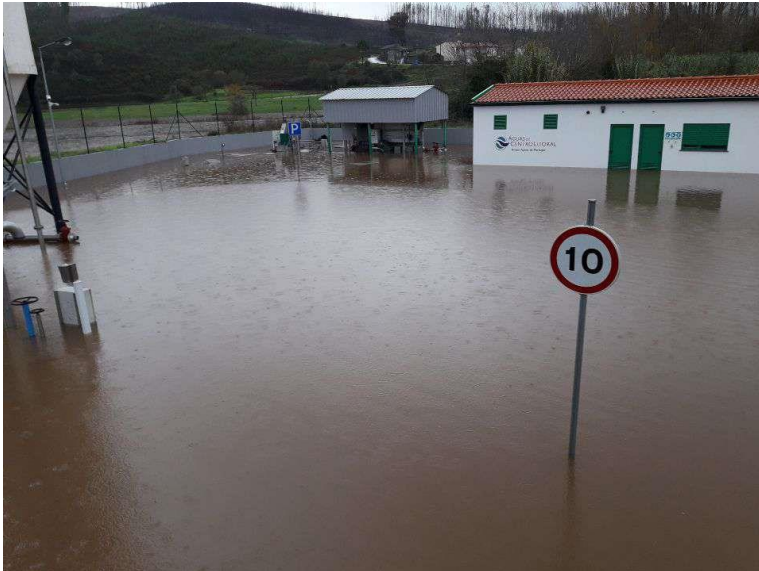
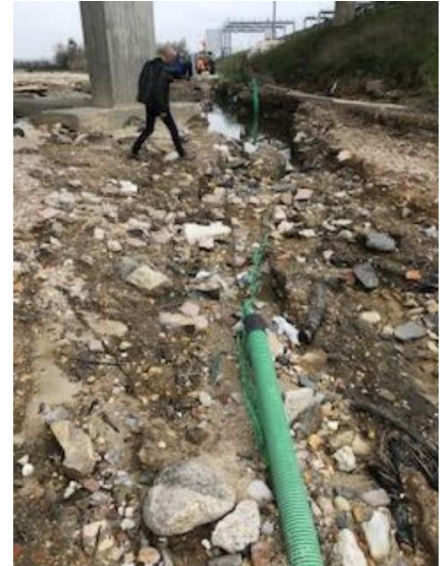
Fotografia 13 - ETAR de Moinhos e troço de caboduto de fibra ótica destruído na ocorrência do Elsa

Já em 2019 aquando da ocorrência da tempestade Elsa, esta teve um grande impacto em algumas infraestruturas da AdCL com um custo de 116.812,62€ na reparação dos estragos provocados. Foram afetadas um total de 21 infraestruturas da empresa, pondo em causa o normal funcionamento destas, com várias ETAR fora de serviço alguns dias como a ETAR de Moinhos que ficou inutilizada por 24 dias, a ETAR de Pomares que ficou por 20 dias, a EE da Rebordosa inutilizada por 16 dias, tendo assim um grande impacto na operação da AdCL. Este fenómeno foi consequência da elevada pluviosidade registada durante a tempestade, onde por sua vez as linhas de água foram afetadas pela súbita subida de caudal em várias bacias hidrográficas, registando assim a ocorrência de vários danos junto destas, tal como referido anteriormente na análise à base de dados. Assim, foram vários os registos de ocorrências como danos nos suportes de emissários em Miranda do Corvo (Fotografia 11), tendo a sua estrutura de suporte sido danificada pelo forte caudal registado na ribeira adjacente, levando consigo parte do solo que serviria de suporte ao emissário, ficando assim sujeito a uma possível rutura. O mesmo aconteceu num troço de um emissário na Lousã (Fotografia 11), onde este foi mesmo danificado por um deslizamento junto ao rio Arouce, ficando assim inoperacional uma vez que com o transporte do caudal foi danificado. Outra das ocorrências foi a perda de comunicações de telegestão com todas as instalações do setor Vouga, uma vez que ocorreu um dano num troço de fibra ótica (cerca de 150m) entre a EEV8 e a ETAR de Cacia, provocado pelo enorme arrastamento de terras que danificou completamente o caminho onde esta infraestrutura estava implantada (Fotografia 13), impossibilitando assim a gestão das instalações correspondentes a este setor. O valor da reposição desta ocorrência atingiu os 10.000,00€. Em resultado da forte precipitação sentida, várias ETAR ficaram fora de serviço durante alguns dias, visto que foram inundadas (Fotografia 13), sendo

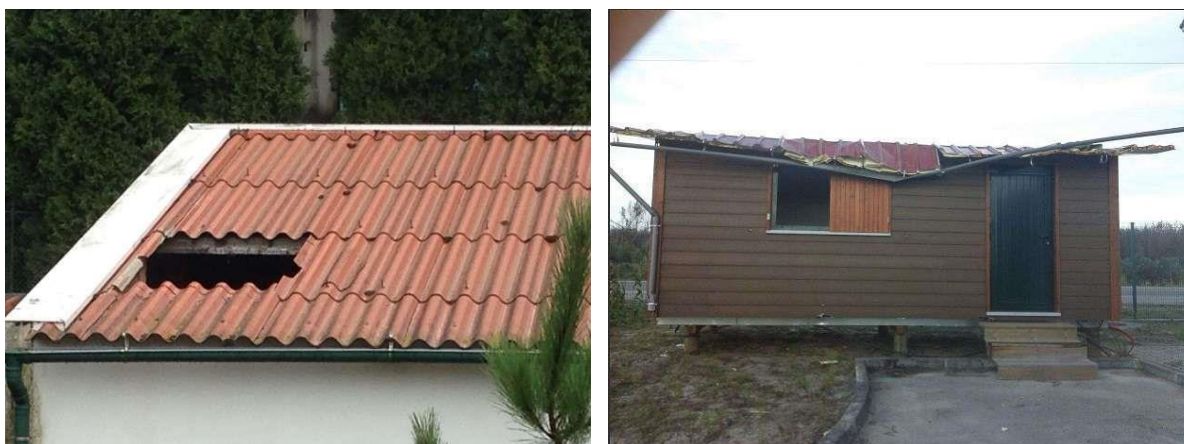
Fotografia 14 - Danos provocados pela passagem do Leslie na EE do Boco e na EE das Cochadas.

O Leslie em 2018 foi uma ocorrência que potenciou vários danos nas instalações da AdCL, como observado na base de dados com um total de 33 instalações afetadas. Como se tratou de um evento meteorológico com rajadas de vento significativas, estas foram responsáveis pela grande maioria dos danos ocorridos. Algumas partes de várias coberturas foram arrancadas pelo vento como aconteceu na EE do Boco (V1) ou na EE das Cochadas (CT4) (Fotografia 14), mas também EE da Eira Pedrinha com a tela asfáltica do edifício de apoio danificada, e ainda na ETAR do Choupal onde se registaram mais danos: a vedação foi derrubada ou muito danificada em grande parte da sua extensão, os cabos de energia e de comunicação de dados sofreram cortes, postes de iluminação derrubados, candeeiros do parque de lamas destruídos, candeeiro da entrada principal destruído, cobertura do parque de lamas parcialmente danificado, cobertura do PT destruída, abrigo em madeira destruído, cobertura exterior de bombas parcialmente danificada, canal de Inox de recolha de areias danificado, gradil de proteção do bypass danificado, vidros do edifício de operação partidos, telheiro da oficina danificado e o portão para o exterior danificado, sendo assim a infraestrutura que deteve mais danos. No resto das ocorrências verificaram-se estragos na vedação exterior de segurança, como foi o caso na ETAR de Condeixa, na ETAR de Praia de Pedrogão, em São Pedro de Moel, em Arzila e no Ameal por

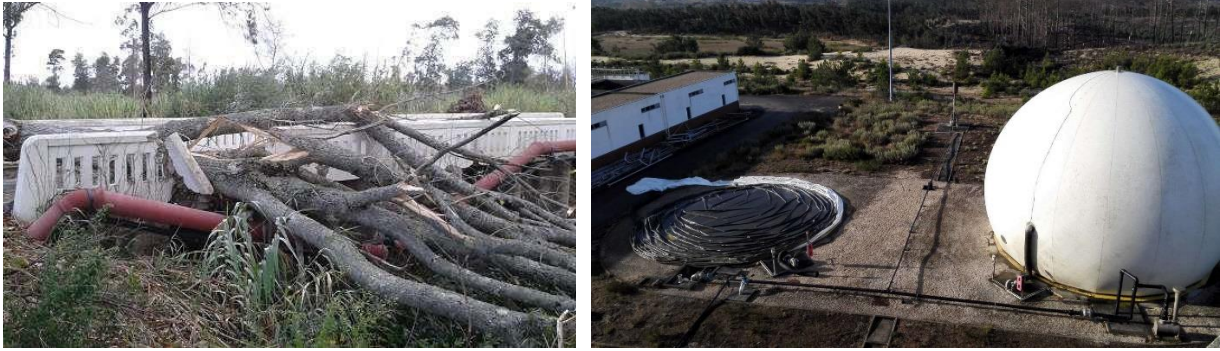
Fotografia 15 - Danos num troço de uma conduta em Cochadas e na ETAR do Coimbrão no Leslie.

exemplo, onde as rajadas de vento forte conjugadas com a vegetação circundante, por vezes árvores de grande porte, fizeram grandes estragos nestas estruturas (Fotografia 15). Estas árvores de grande porte não aguentaram o vento forte, produzindo ainda estragos num troço de uma conduta nas proximidades de Cochadas, havendo mesmo uma rutura nas condutas de abastecimento após a queda de uma árvore (Fotografia 15). Na ETAR do Coimbrão verificou-se um gasómetro danificado, sendo necessário depois a reposição de um equipamento novo (Fotografia 16). Houve inúmeras falhas de energia, com as instalações a serem servidas por geradores como referido anteriormente, de modo a manter a continuidade do serviço de abastecimento público de água às populações afetadas. Tal aconteceu na EE de Vendas de Pousada, na EE da Adémia, na EE da Larçã por exemplo, havendo ainda falhas em equipamentos elétricos como na EE Sá de Barrocas onde o transformador do PT foi queimado. Ocorreram ainda falhas de energia regular em Serpins. O Leslie trouxe ainda condicionantes no abastecimento de água, sendo que em 3 dias não se conseguiu abastecer, com os reservatórios no limite. Foi ainda necessária a ajuda dos bombeiros para ter acesso às instalações e da Câmara Municipal de Coimbra para o fornecimento de geradores para a extração de água, para assim a continuidade do serviço ser assegurada.

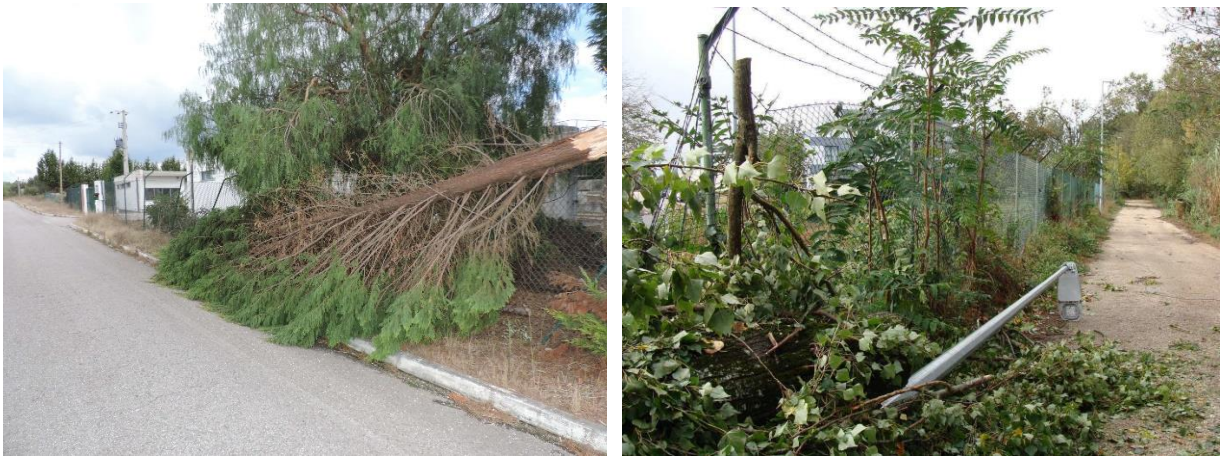
Fotografia 16 - Danos na ETAR de Condeixa e na ETAR do Choupal após a ocorrência do Leslie

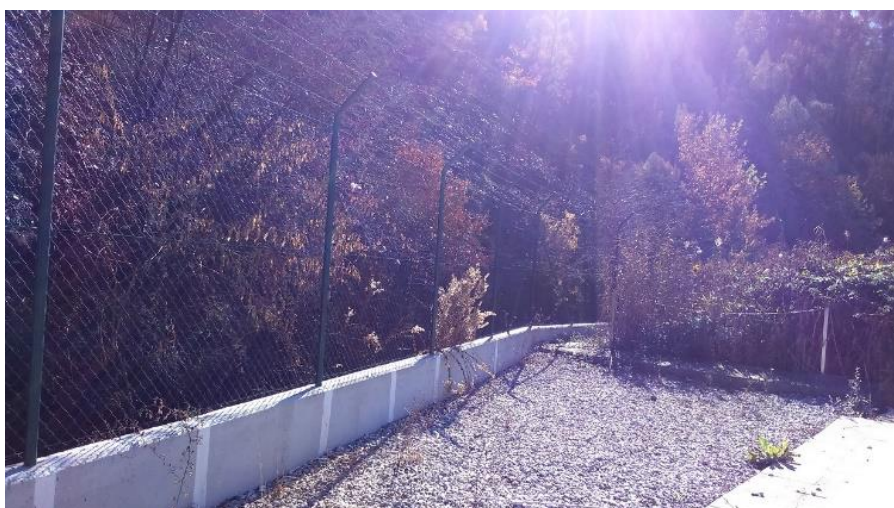
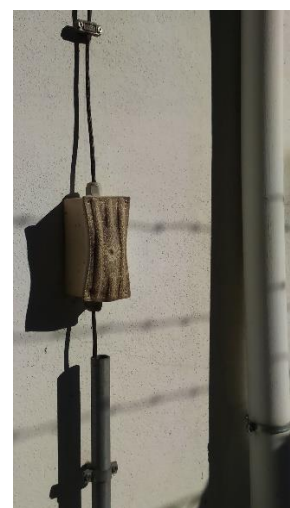
Fotografia 17 - Impactos dos incêndios de 2017 na ETAR de Gondelim e na ETAR de Serpins

A ocorrência mais gravosa para a AdCL, e aquela que representou mais custos na sua recuperação foram os incêndios de 2017 com um total de 585.605,65€. Segundo os dados da AdCL foram afetadas 9 infraestruturas como referido na base de dados. Os principais registos foram estragos nas vedações das Infraestruturas como o caso da ETAR do Gondelim (Fotografia 17), da ETAR de Serpins-Rodas, da ETAR do Barril do Alva, da ETAR de Vila Cova do Alva, da ETAR de Pomares, ETAR de Vila Nova de Ceira, o RES de São Pedro Dias e o RES da Travanca do Mondego. A ETAR de Serpins-Rodas e a de Vila Nova do Ceira foram, segundo os dados fornecidos, as mais afetadas (Fotografia 18), tendo sido danificado o posto de transformação, calhas elétricas e respetivas caixas, proteção medidor de caudal, botão de emergência derretido, portão de entrada (parte elétrica), luminária e a placa de sinalização da primeira ETAR. Já a ETAR de Vila Nova de Ceira registou os vidros das janelas

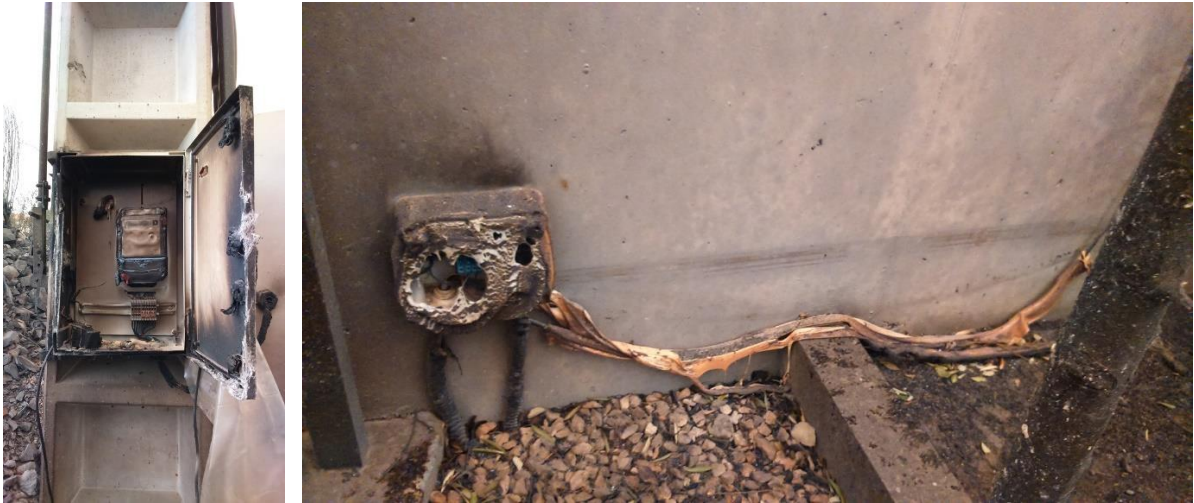
Fotografia 18 - Impacto dos incêndios de 2017 na ETAR de Serpins

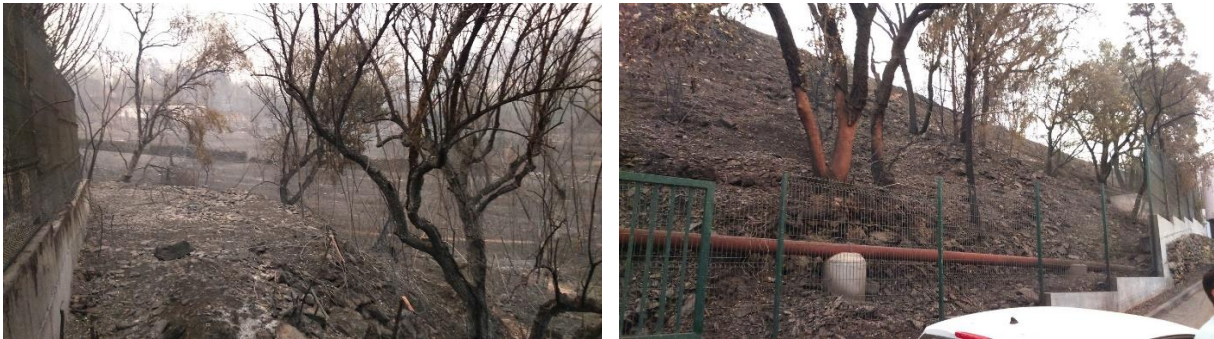
Fotografia 19 - Impacto dos incêndios de 2017 na ETAR de Vila Nova do Ceira

partidos, candeeiros (globos) queimados, grelha ventilador queimada, caixa de para-raios derretida, rede de vedação queimada, placas de sinalização derretida e a pintura das paredes queimada. Dada a intensidade dos incêndios que lavraram em 2017 (Fotografia 19), a dimensão dos danos foi muito superior à registada. O seu efeito foi ainda notório, passado uns meses, na Ribeira de Alge que abastece Ansião, porque as cinzas resultantes da combustão do incêndio entraram na respetiva captação, afetando grandemente a qualidade da água para consumo humano, ficando mesmo impedida a sua utilização. Tendo, a população ficado sem acesso à água potável até à sua desobstrução e respetiva limpeza e normalização da água para consumo.

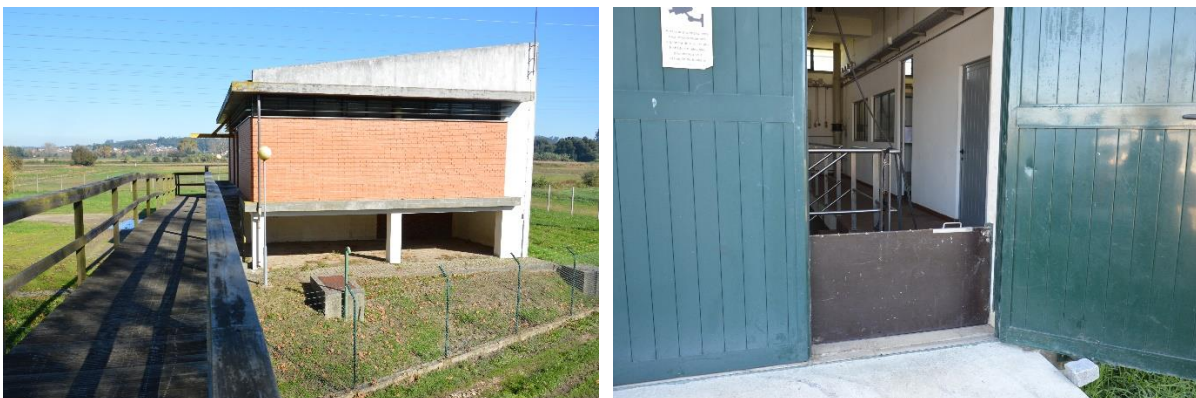
Fotografia 20 - Obras de prevenção operadas pela AdCL

Com a necessidade de aumentar a redundância e a capacidade de resposta da empresa, esta tem realizado novos investimentos ao longo dos últimos anos, com a renovação e requalificação de infraestruturas e equipamentos. Assim tem sido realizado um vasto conjunto de obras como a colocação de comportas nas portas e substituição de comportas antigas e mais frágeis (Fotografia 20), de modo tentar minimizar as ocorrências de cheias e inundações em algumas instalações. Ainda por exemplo, foi colocada uma plataforma de acesso em madeira na EE do Eixo (V6), de modo a tornar este acessível aos operadores, visto que na ocorrência de cheias e inundações, a estação elevatória fica totalmente intransponível (Fotografia 20). Outra das medidas de resposta é a identificação de todas as infraestruturas com uma placa na entrada com o respetivo nome, número de telefone da empresa e identificação da mesma, de modo a apelar à participação de qualquer pessoa no caso de eventuais ocorrências ou distúrbios nestas.
