# O Paço de Óis

História e projecto de reabilitação

Dissertação de Mestrado Integrado em Arquitectura  
Sob a orientação do Professor Doutor Rui Lobo

Departamento de Arquitectura, FCTUC  
Setembro de 2015

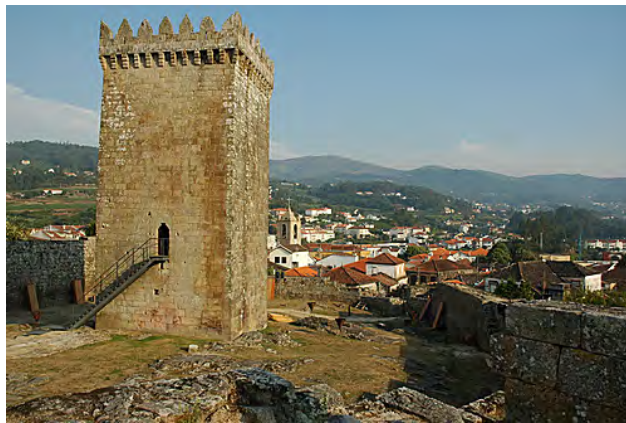
Fig. 2- Torre de Melgaço

Porém, a primeira casa-torre era uma autêntica fortificação. Alguns raros exemplos dela chegaram, felizmente, aos nossos dias. É o caso da Torre de Melgaço [fig.2], “cuja fundação remonta ao fim do século XII, em tempo de D. Sancho I.” (Azevedo & Dias, 1988, p. 21).

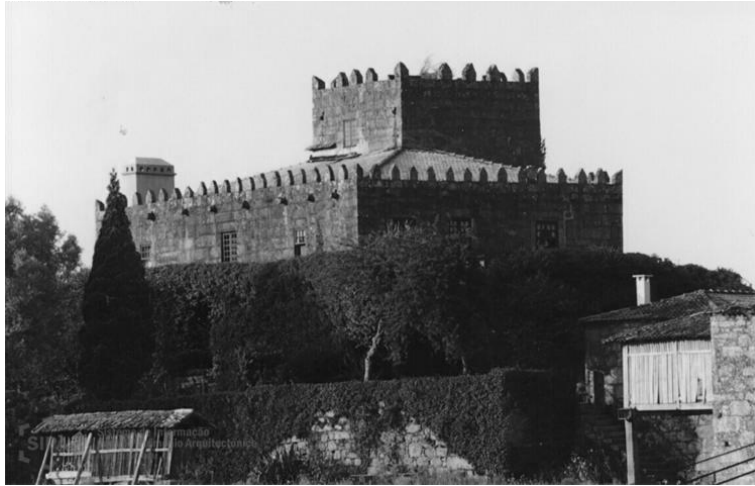
Fig. 12- Paço do Curutelo  
© SIPA

De acordo com Carlos Azevedo e Salgado Dias, o Paço do Curutelo [fig.12], concelho de Ponte de Lima, de 1532, tem “planta regular e bastante baixa com paredes rematadas por parapeitos ameados, é já dominada pela massa de torre que irrompe do centro do edifício.” (Azevedo & Dias, 1988, p. 31)

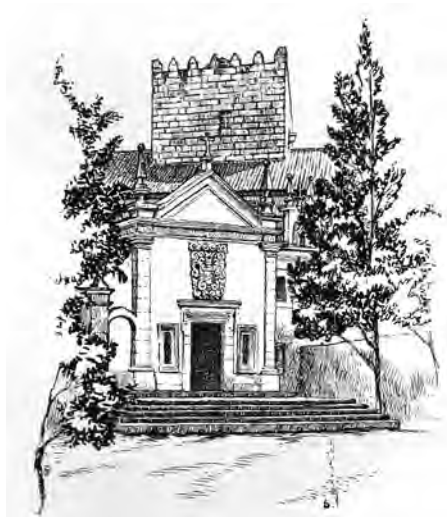
Fig. 13- Torre da Aguiã

Já a Torre da Aguiã [fig.13], concelho de Arcos de Valdevez, que se encaixa neste padrão,

é, segundo os autores, um exemplo de teatralidade. Esta torre terá sido feita de acordo com uma construção do século XV. Esta sai “arrogantemente do centro da casa, conjunto impressionante em que o edifício – também setecentista, de planta simétrica e com uma fachada rasgada por dupla arcada – explorou sabiamente este efeito teatral, desenvolvendo-se em comprimento e não em altura para, tanto quanto possível, exhibir a torre.”(Azevedo & Dias, 1988, p. 31 e 33)

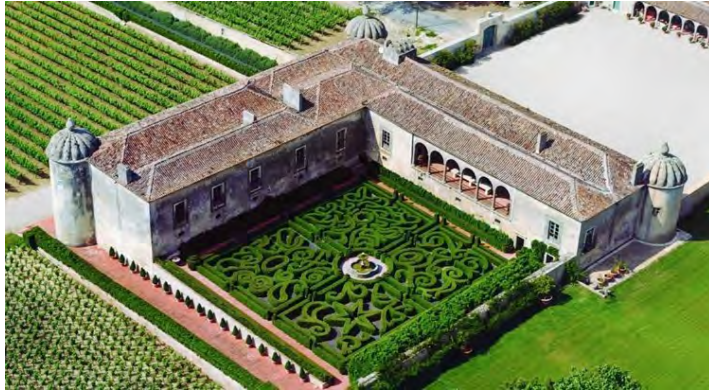
Fig. 15 - Casa da Bacalhoa

Dois grandes exemplos das casas senhoriais predominantemente renascentistas são a Casa da Bacalhoa, [fig.15], (do arquitecto Francisco de Arruda) e a Quinta das Torres [fig.16], ambas em Azeitão. Mantêm, mesmo assim, elementos conservadores do tardo-gótico português, por exemplo, na construção das abóbadas em ogiva, mas é notória a evolução com a introdução dos elementos clássicos, como a *loggia*.

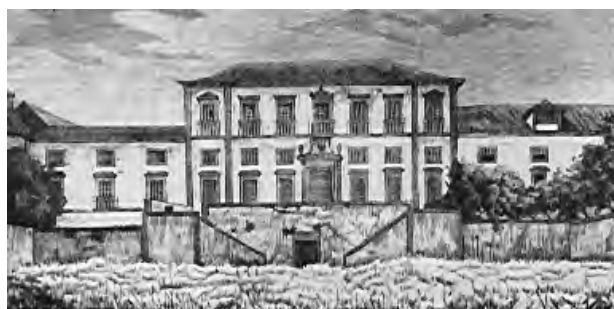
Fig. 19- Paço dos Duques de Aveiro

Será importante mencionar o Paço dos Duques de Aveiro [fig.19], em Azeitão, século XVII, onde o ritmo, a simetria e jogo do desenho marcam toda a fachada do edifício que é rematado pela longa varanda que afirma a relação com o exterior. “De facto, na grande fachada lateral do jardim a galeria ou varanda preenche quase toda a fachada e imprime a um ritmo especial.” (Azevedo & Dias, 1988, p. 51).

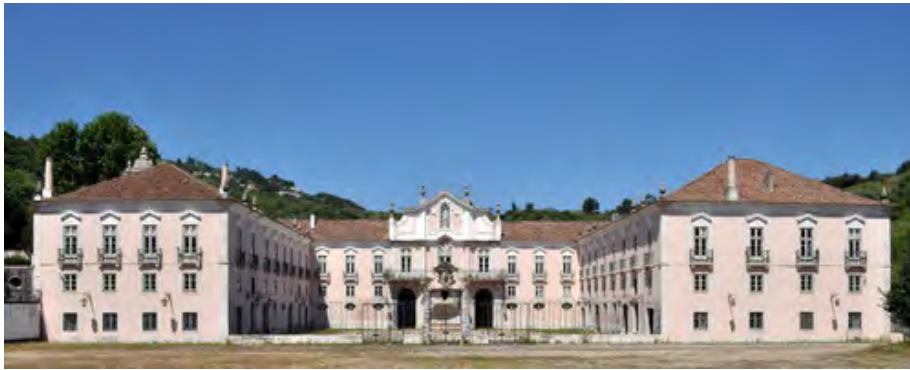
Fig. 20- Quinta do Correio-Mor

ou então de maior altura, quando se verificam simultaneamente as duas coisas. Por outro lado, os baixos da casa são quase sempre aproveitados para arrecadações. Nas casas de maiores dimensões aí se encontram frequentemente, as adegas e celeiros e, nalguns casos, até, a cozinha, como acontece na Quinta do Correio-Mor [fig. 20 e 21], em Loures.” (Azevedo & Dias, 1988, p. 71)

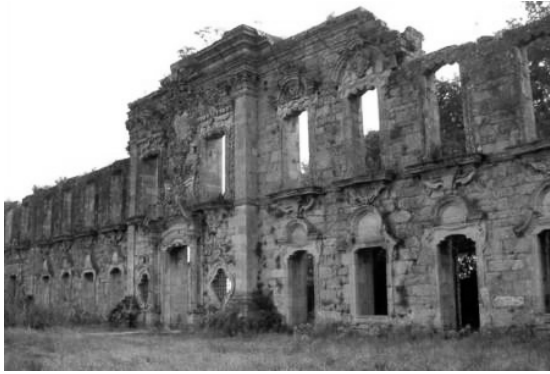
Fig.27- Casa de Vila Boa de Quires

Do terceiro tipo de casas, a mais notável casa comprida barroca, segundo os autores, será a Casa de Vila Boa de Quires [fig. 27], na região de Marco de Canavezes, construída no fim do século XVII, que infelizmente não chegou a ser terminada: “mostra eloquentemente como tal tipo de casa atingia o seu ponto culminante. Grandiosa exuberante e cenográfica, a fachada desta casa encerra também uma verdadeira lição sobre a gramática do estilo barroco” (Azevedo & Dias, 1988, p. 86). Ainda deste tipo são de destacar a Casa dos Condes de Anadia [fig. 28], em Mangualde, a Casa da Graciosa [fig. 29], em Anadia, a Casa dos Viscondes de Maiorca [fig. 30], a Casa Sotto Mayor [fig. 31], em Condeixa, e o Palácio Galvão Mexia [fig. 32], em Lisboa (cf. Azevedo & Dias, 1988, p. 88).

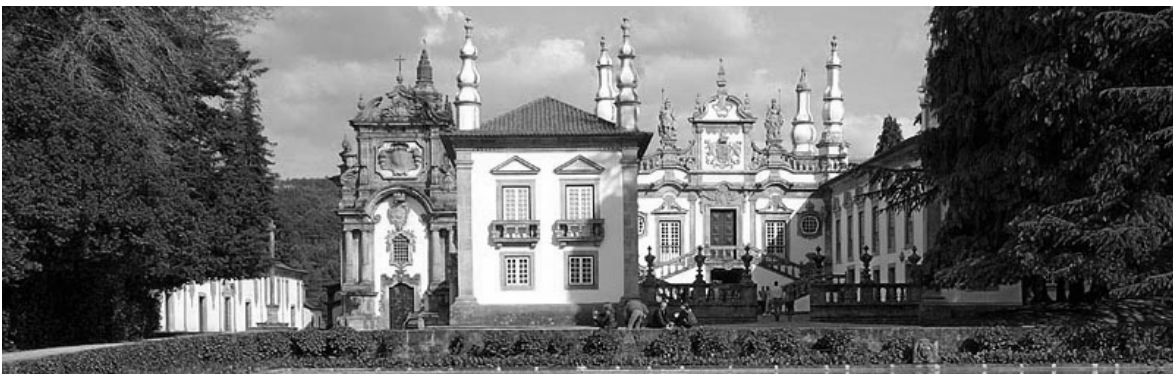
Fig.33- Solar de Mateus

Quanto à casa com planta em U, será o Solar de Mateus [fig. 33], no concelho de Vila Real, o expoente máximo deste tipo: “Monumental, regular e perfeitamente simétrica, a Casa de Mateus é uma das mais notáveis do País.” (Azevedo & Dias, 1988, p. 87)

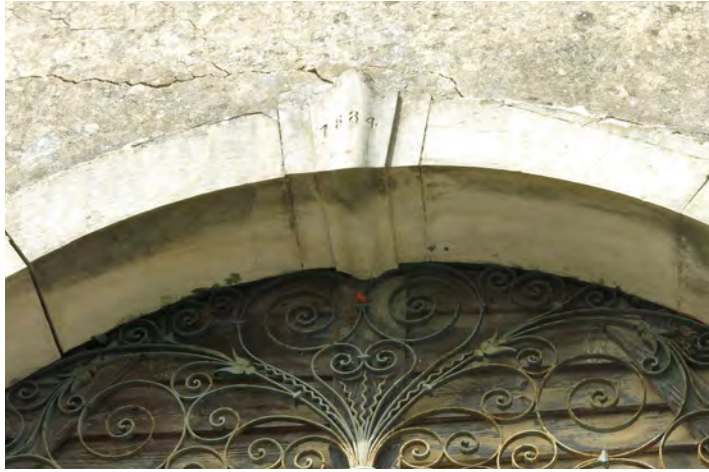
Fig. 45- Portão Nascente - Adega do Paço de Óis

Relacionando as datas dos documentos a que acedi, a expansão vinícola do século XIX, nas terras Bairradinas, terá levado à necessidade da construção da Adega do Paço de Óis - note-se a gravação da data de construção no portão poente de 1884 [fig. 45]. Não há registo do início desta actividade, porém um rótulo da garrafa [fig. 46] guardado pela família tem a ilustração datada de 1888, quatro anos após a construção da Adega, podendo ser um indício da marca criada para efeitos de comercialização do vinho produzido na Quinta.

Terá sido, portanto, com António Calheiros Pitta Mascarenhas Bandeira de Noronha e sua esposa D. Emília dos Santos Lameirinhas, avós maternos da actual proprietária, que se terá dado o auge da produção vinícola no Paço de Óis e a construção da Adega ( tendo em conta a gravação de 1884 na moldura da porta nascente [fig. 45, p. 68] e o rótulo de 1888 do vinho do Paço de Óis [fig. 46, p. 68], talvez do matadouro e a certamente a capela<sup>27</sup>, “ampla, do último quartel do séc. XIX. no gosto romântico do neo-gótico, decorada em 1894, vendo-se em pintura, no coro o brasão da família.” (Proença-Mamede, 1998)

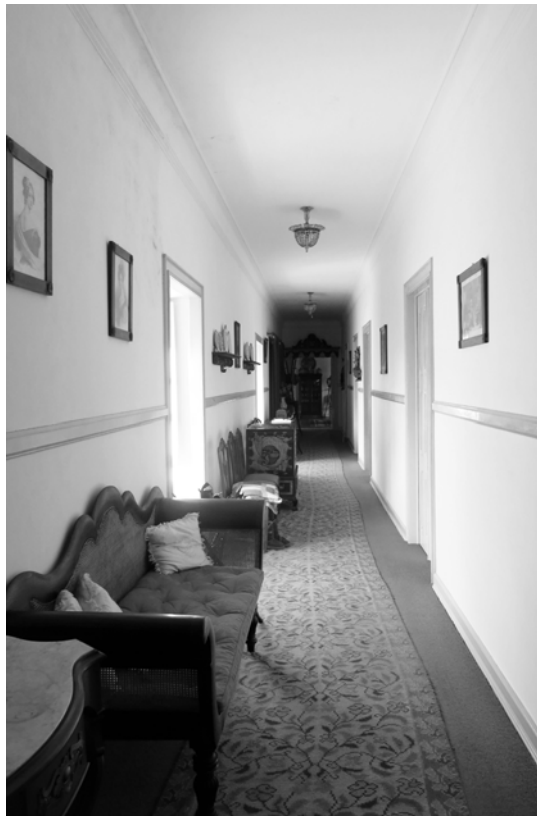
Fig. 71- Corredor

No andar nobre, os quartos estão orientados a nascente, sendo separados por um corredor da fachada poente. Ao fundo, quebrando a regra, ocupando todo o vão, existe uma sala (16) que funciona como um arquivo de documentos e registos da família Côrte-Real. Entre os quartos existem duas casas de banho que têm um pequeno *hall* de recepção.

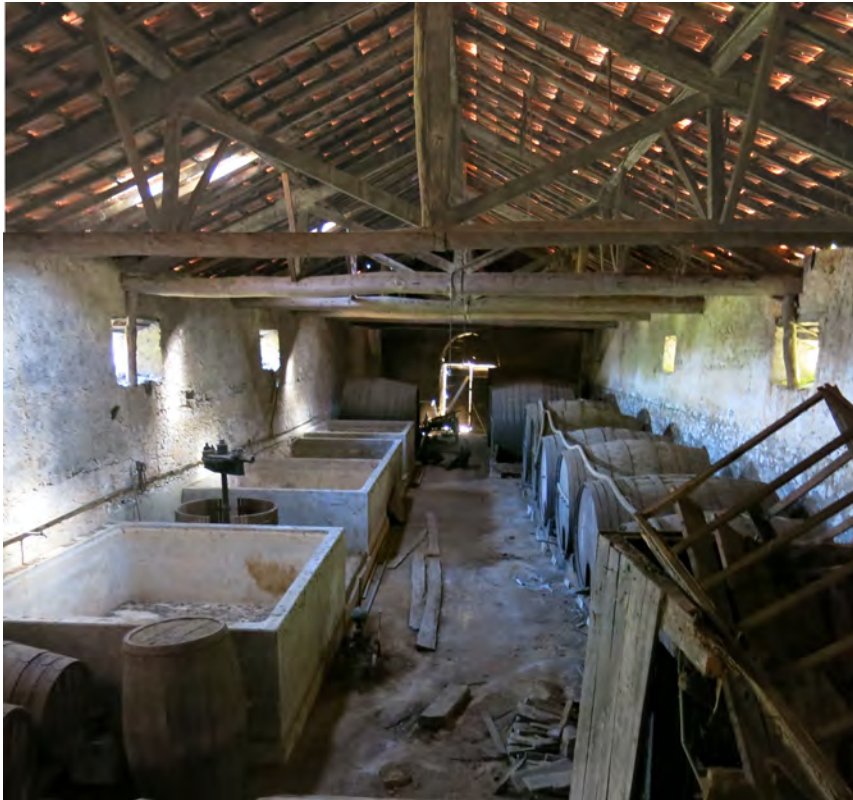
Fig. 86- Adega

A adega serve para arrumação e armazenamento de lenha. Perdeu a sua função e é hoje um local fechado e uma memória saudosista do que, até então, se produziu.

Todo edifício da adega está visivelmente degradado e necessita de um projecto de restauro e de actualização de funções que o conserve. Estruturalmente, o edifício tem problemas, e já foi feita uma intervenção na fachada a poente de travamento e estabilização da parede através da ancoragem de um tirante de ferro.

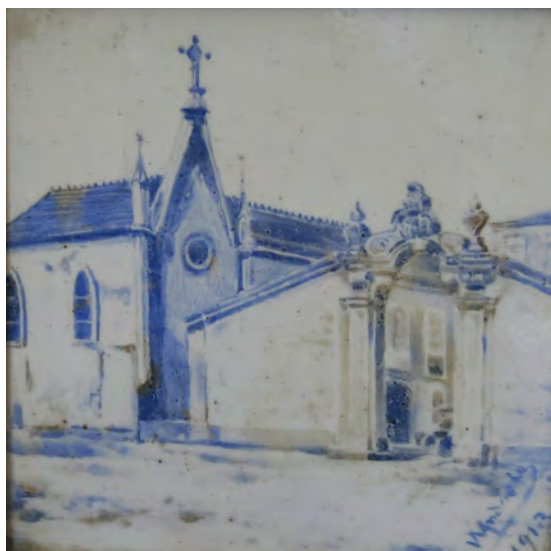
Fig. 93- Azulejo, Andrade 1913

O Corpo Central, terá tido três andares. Em 1913, data da pintura em azulejo, a Capela, o portão e a ala Nascente e ala Poente já existem, parecendo só a cumeeira do telhado ser diferente do que observamos hoje.

É clara a existência de um terceiro andar. As janelas parecem ser totalmente diferentes do que são hoje, não havendo lambril nos topos e os caixilhos têm, para além de duas portas, um remate horizontal de vidro no topo. Durante as pesquisas para a dissertação, foi encontrada uma fotografia da casa do pintor Fausto Sampaio <sup>39</sup> [fig. 95], em Anadia, que parece ter o desenho das janelas idêntico ao da antiga casa de Óis. Para esta proposta compararam-se a fotografia e a pintura, transformando-os no desenho.

acrescento quando não existia o edifício central ou esta marcação exista entre todas as janelas, como parece observar-se na pintura em azulejo [fig. 93, p.136]. Esta coincide com a pilastra da fachada oposta.

De acordo com os registos e documentos encontrados, a ala Nascente, será a construção mais antiga de toda a propriedade e terá sido construída no século XVII («Casa de Ois do Bairro», 1969). Da ala Nascente não há registos, porém de acordo com o desenho dos aventais rectangulares e os remates das pilastras, entre outros pormenores, parecem ser estes mais modernos, mais geométricos e mais simples. Também os materiais parecem ser de diferentes tipos de pedra. Sobre a ala Poente nota-se ainda a intervenção nas pilastras e no remate da laje [fig. 114, p.147], possivelmente aquando a nova construção do corpo central. Também, na gravura do azulejo de 1913 [fig. 93] dá a sensação que pilastras marcavam a fachada entre as janelas.

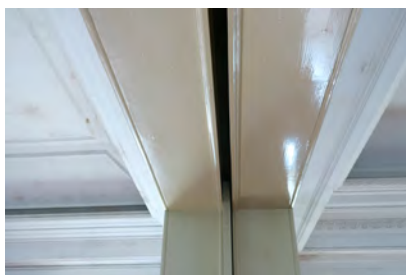
Fig. 162- Pormenor da porta de correr Sala 3
