# **Resposta ao impacto longitudinal e transversal de laminados de vidro/epóxi**

Dissertação apresentada para a obtenção do grau de Mestre em Engenharia  
Mecânica na Especialidade de Produção e Projeto

## **Response of glass/epoxy laminates to longitudinal and transversal impact**

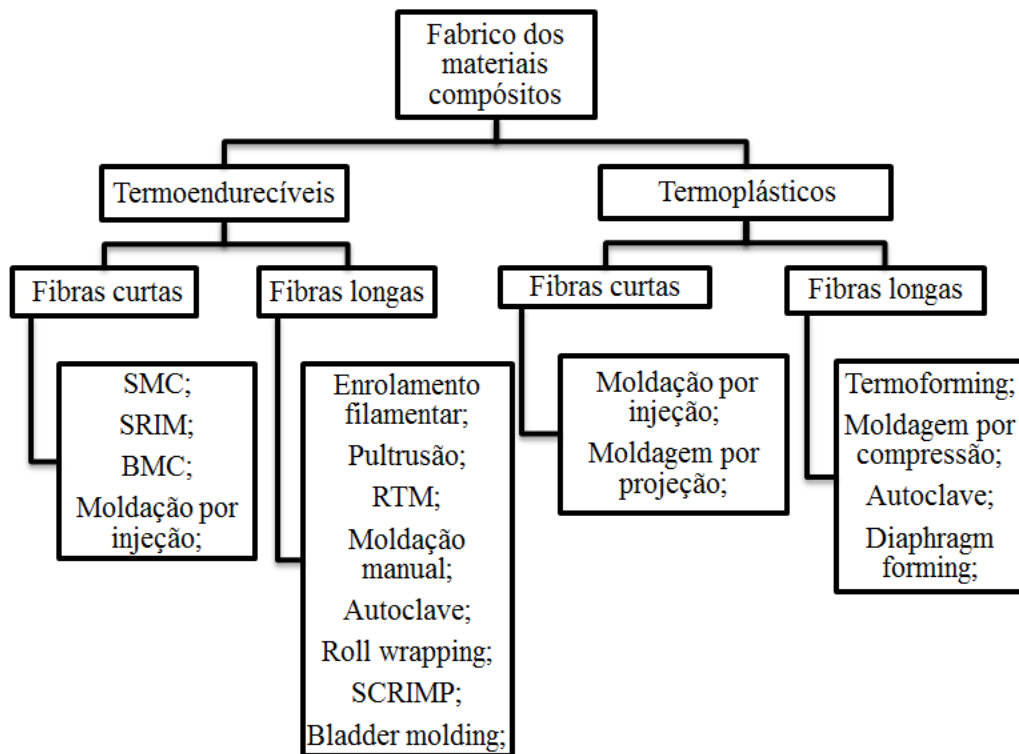
**Figura 2.3.** Representação esquemática do processamento de materiais compósitos dependendo da resina usada na sua obtenção [6].

O tipo de processo/moldação utilizado para a produção deste tipo de materiais pode ser classificado de acordo com a resina usada, seja ela termoendurecível ou termoplástica. Na Figura 2.3 está representada uma esquematização sobre a classificação dos processos de fabrico de acordo com a resina utilizada.

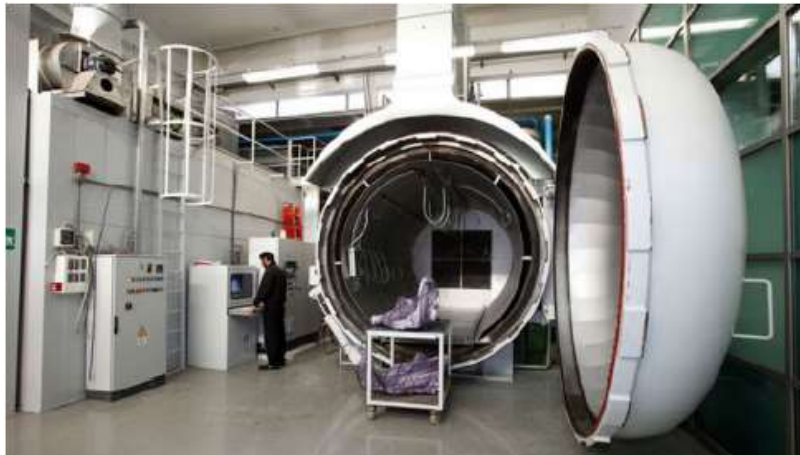
**Figura 2.7.** Autoclaves gigantes utilizadas na empresa automóvel *Lamborghini* [10].

De realçar que este tipo de moldação é geralmente associada às indústrias aeronáutica/aeroespacial e automóvel (mais usual para veículos desportivos), permitindo assim a obtenção de peças de elevada qualidade e desempenho. Na Figura 2.7 é apresentada um autoclave gigante utilizado numa empresa automóvel.

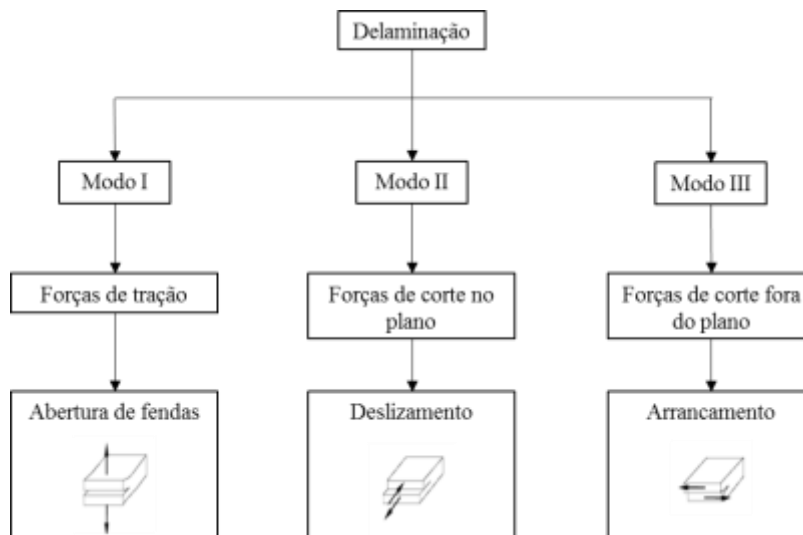
Figura 2.10. Modos de carregamento que causam a delaminação.

A delaminação é provavelmente o dano mais importante, no que diz respeito a perda de integridade estrutural, em materiais compósitos laminados sujeitos a impactos de baixa velocidade [14]. No entanto, este tipo de dano é supostamente a falha mais difícil de quantificar e analisar. Ao longo dos anos vários autores têm realizado um estudo extensivo para avaliar as causas que levam à ocorrência deste tipo de dano nos materiais compósitos. De um modo geral, a delaminação surge após acontecer rotura da matriz numa dada camada, sendo que esta se tende a propagar para a camada seguinte com diferente orientação ou diferentes propriedades das fibras [14], [15]. Existem três modos de carregamento que podem originar a delaminação neste tipo de materiais [15], Figura 2.10.

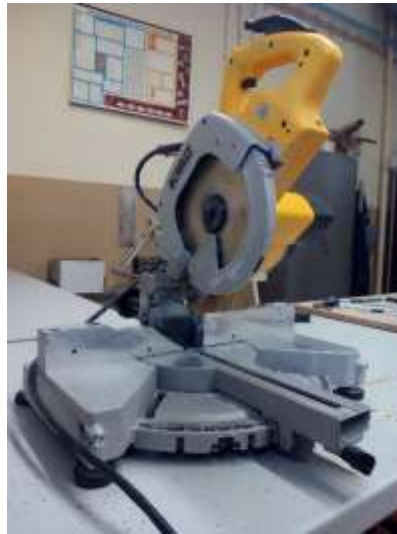
Para a obtenção dos provetes com as dimensões recomendadas fez-se o corte das placas com o auxílio de uma serra elétrica na forma de disco com 2 mm de espessura e dentes diamantados (Figura 3.3) de forma a não causar o levantamento/arrancamento de fibras durante a operação de corte. Após se terem obtido os provetes com as dimensões desejadas fez-se então uma retificação com o recurso a uma lixa de água de 320 *mesh* com uma superfície abrasiva fina adequada para acabamentos (Figura 3.4), de modo a remover eventuais rebarbas ou imperfeições nas arestas que possam ter ficado após a realização do processo de corte. A Figura 3.5 apresenta uma fotografia com o provete para ensaio de impacto transversal, após serem realizadas as operações de corte e retificação.

**Figura 3.3.** Serra de disco elétrica com dentes diamantados.

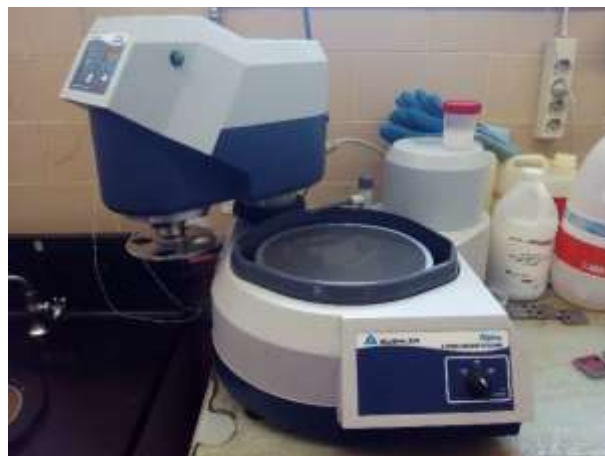
**Figura 3.4.** Lixa de água de 320 *mesh* com superfície abrasiva fina.

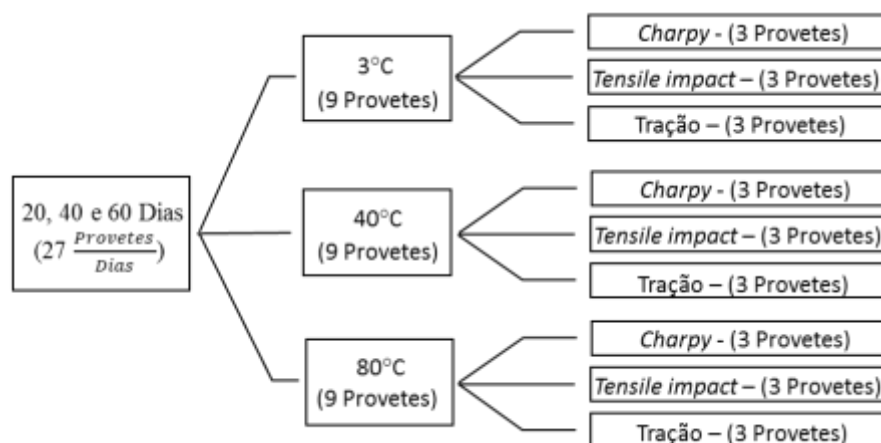
Para estudar o efeito higrotérmico, diferentes provetes foram imersos em água destilada à temperatura de 3°C, 40°C e 80°C. Para tal, foi utilizado um frigorífico, uma câmara de climatização e uma mufla/forno, respetivamente. Na Figura 3.9 ilustra-se a distribuição dos provetes em termos do meio ambiente e tipo de ensaios experimentais adotados, enquanto na Tabela 3.3 indica-se o tempo de exposição.

**Figura 3.9.** Esquema ilustrativo da divisão dos provetes para o estudo do efeito higrotérmico.

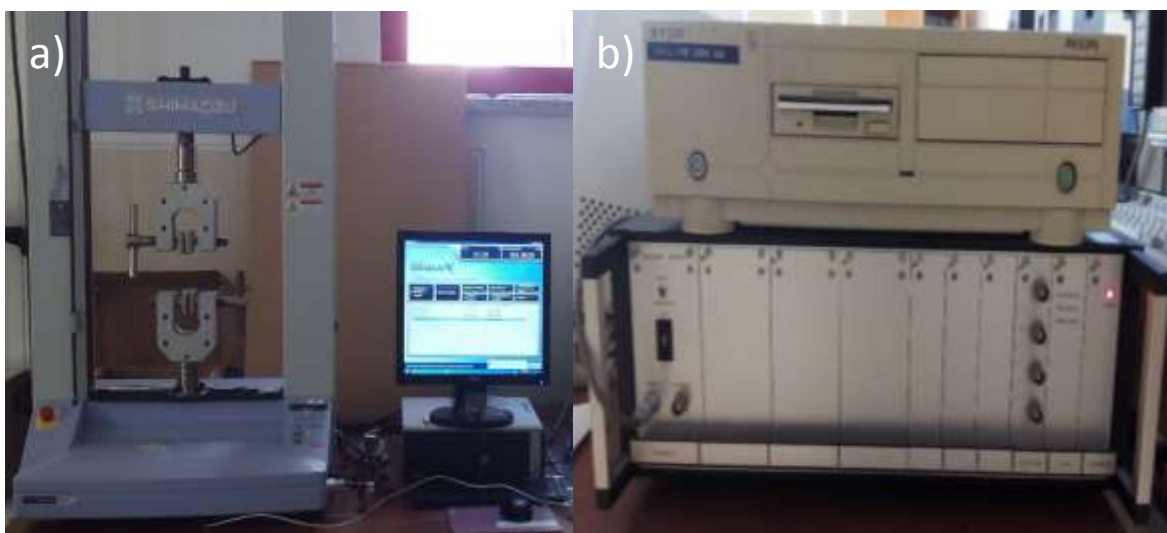
cada condição foram utilizados três provetes. Para caracterizar o dano induzido, utilizou-se a emissão acústica com recurso ao equipamento MARANDY, modelo MR1004 (Figura 3.14 b)). De salientar que os equipamentos acima descritos, os quais foram utilizados neste estudo pertencem e estão na UBI.

**Figura 3.14.** Equipamentos: a)Ensaio de tração; b)Emissão Acústica.

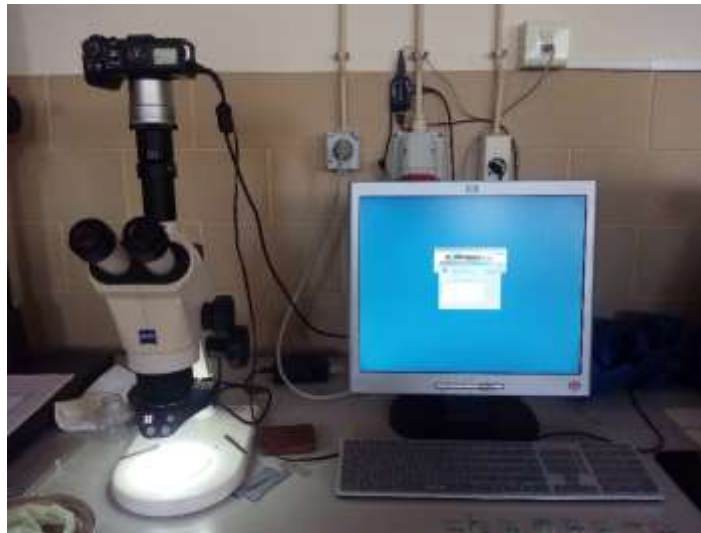
Na Figura 3.15 encontra-se uma fotografia de todo o equipamento utilizado para proceder à visualização do dano provocado nos provetes.

**Figura 3.15.** Microscópio estereoscópio trinocular do fabricante Carl ZEISS.

Basicamente a grande diferença entre o microscópio estereoscópio trinocular e binocular encontra-se na adaptação da câmara fotográfica que permite captar as imagens e posteriormente tratá-las com recurso a um computador. Este equipamento possibilita fazer uma visualização tridimensional e geralmente é usado para observar materiais/objetos opacos. De realçar que a visualização do dano com este tipo de equipamento é o método mais simples de avaliação visual de danos em materiais.

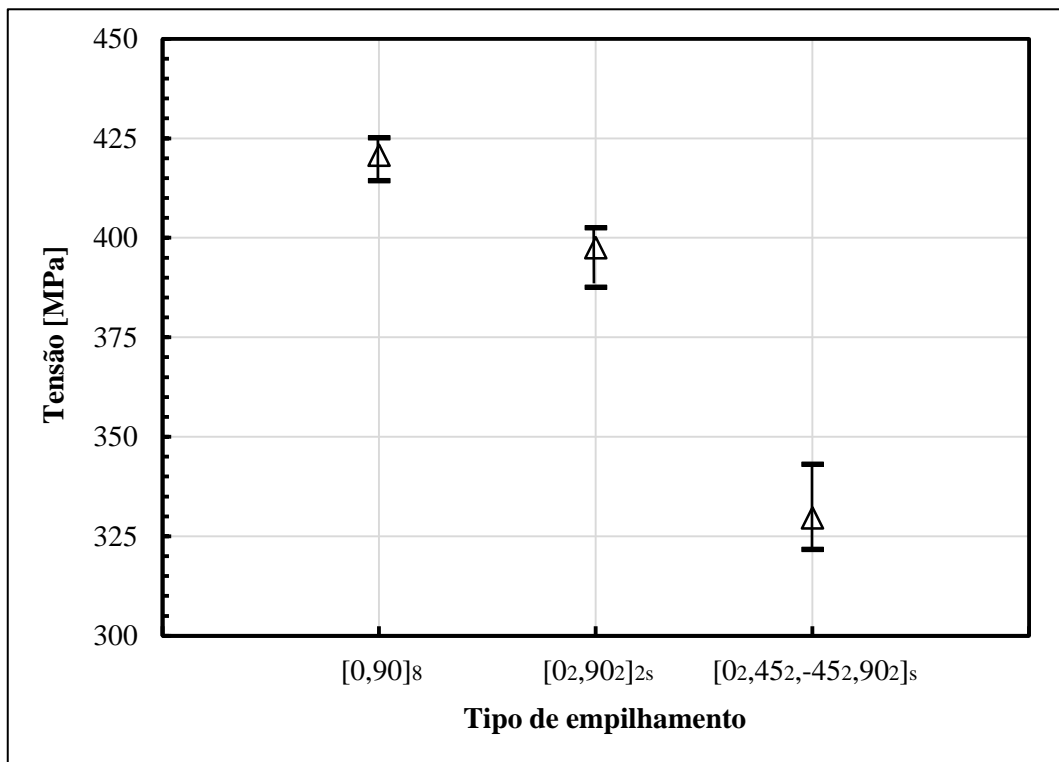
Da análise ao gráfico observa-se que o empilhamento  $[0,90]_8$  é o que apresenta maior resistência à tração e, no campo oposto, o laminado  $[0_2,45_2,-45_2,90_2]_s$  é o que apresenta menor resistência estática. Estes valores encontram-se ilustrados na Figura 4.7, onde é possível observar que os empilhamentos de  $[0_2,45_2,-45_2,90_2]_s$  e  $[0_2,90_2]_{2s}$  apresentam uma resistência à tração, respetivamente, 22% e 6% inferior à obtida para o empilhamento  $[0,90]_8$ . A dispersão de resultados para qualquer uma das sequências de empilhamento é baixa. Observa-se uma tendência para o valor máximo no caso dos empilhamentos com melhores resistências à tração, e uma tendência para o valor mínimo para o empilhamento  $[0_2,45_2,-45_2,90_2]_s$ .

**Figura 4.7.** Gráfico comparativo da tensão média e respectiva dispersão entre as três sequências de empilhamento para o ensaio de Tração.

Segundo a bibliografia [35], este fenómeno pode ser explicado pela disposição das fibras no laminado. Dado que neste tipo de carregamento o maior esforço é suportado pelas fibras, os laminados com menor número de camadas orientadas a  $0^\circ$  têm necessariamente menor valor de resistência à tração. Caso que se verifica entre os empilhamentos em que só têm camadas a  $0^\circ$  e  $90^\circ$ , e o empilhamento  $[0_2,45_2,-45_2,90_2]_s$ . Para os empilhamentos  $[0,90]_8$  e  $[0_2,90_2]_{2s}$ , dado que estes laminados têm o mesmo número de camadas com orientação  $0$ , a literatura mostra que a diferença entre os valores de resistência podem ser explicados pela maneira como são distribuídas as fibras pela espessura do laminado. Desta forma o comportamento em causa é explicado pelo aglomerado de fibras na orientação a  $90^\circ$  para o empilhamento  $[0_2,90_2]_{2s}$  no qual surgem fissuras na matriz e onde o processo de delaminação se processa de forma mais rápida até que ocorra a quebra total do laminado.

verifica que existe uma maior extensão de rotura de matriz, bem como fissuras de fibras, associadas à presença de delaminação. A maior extensão de dano justifica a menor capacidade que o laminado tem de responder às solicitações exteriores., como foi observado na Figura 4.7.

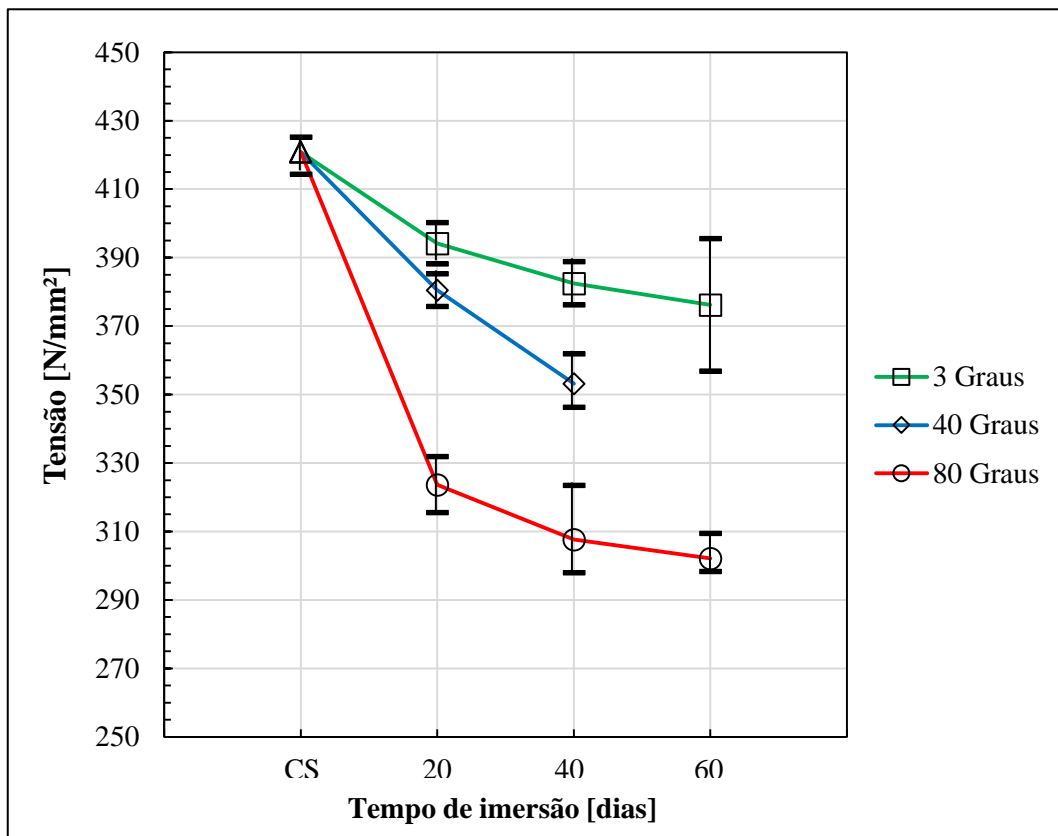
Os valores da tensão de rotura encontram-se ilustrados na Figura 4.13 em termos de valores médios, representando as bandas com os respetivos valores máximos e mínimos observados para cada condição ensaiada.

**Figura 4.13.** Gráfico comparativo dos valores da tensão de rotura obtidos no ensaio de tração entre as várias temperaturas e diferentes dias de imersão.

Independentemente da temperatura, é observada uma diminuição gradual da tensão de rotura com o tempo de exposição. O valor mais baixo ocorre para os provetes submetidos a 80°C durante 60 dias, onde a tensão cai na ordem dos 28% em relação aos provetes de controlo. Para os 40 dias de imersão para a mesma temperatura, esta redução é de aproximadamente 27% comparativamente ao controlo. Estes valores podem indicar que após 40 dias não existe efeito, pois a redução é muito próxima e as bandas de dispersão estão umas dentro das outras. Para os provetes submetidos a 3 °C, o valor da tensão de rotura diminui aproximadamente 11%, em comparação ao controlo, após 60 dias de imersão. Finalmente, para a temperatura de 40°C observa-se que, para 40 dias, existe uma diminuição na ordem dos 16% em comparação aos provetes de controlo. O comportamento observado para 40 dias a 80°C segue o mesmo padrão do estudo realizado por Botelho *et al* [27], em que foi analisado o efeito higrotérmico nas propriedades elásticas de um compósito de fibra de vidro/epóxi. Nesse estudo os autores verificaram que após a realização do condicionamento higrotérmico nas condições de 80°C e 90% de humidade relativa e no
