FCTUC DEPARTAMENTO DE ENGENHARIA CIVIL
FACULDADE DE CIÊNCIAS E TECNOLOGIA
UNIVERSIDADE DE COIMBRA

Reabilitação de Coberturas Antigas

Dissertação apresentada para a obtenção do grau de Mestre em Engenharia Civil na
Especialidade de Construções

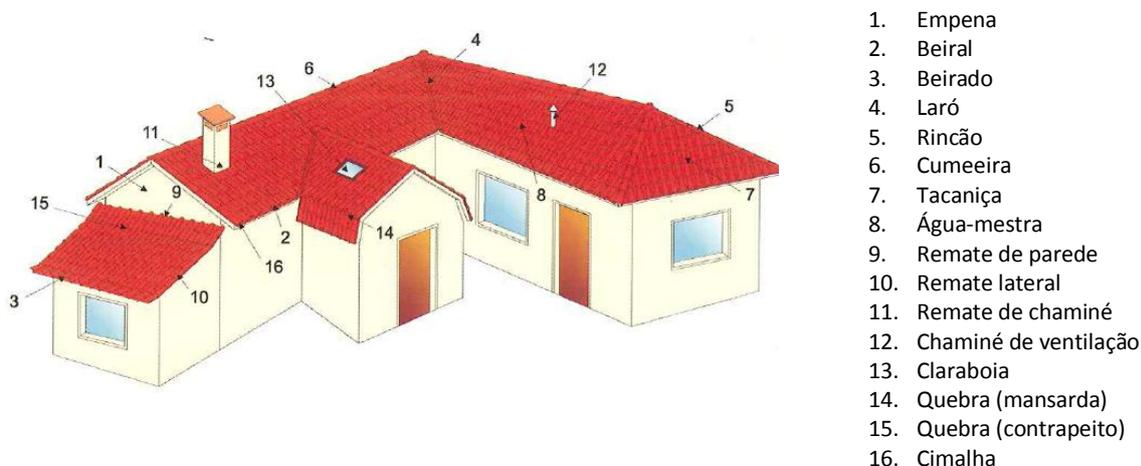
Figura 2.2.1: Designação das diferentes linhas e partes de um telhado de telha cerâmica, adaptada de [2].

É importante conhecer a terminologia das diferentes partes que os telhados de telha cerâmica possui, pois para cada região têm significados diferentes. Na Figura 2.2.1 procede-se então à correta nomeação de cada elemento.

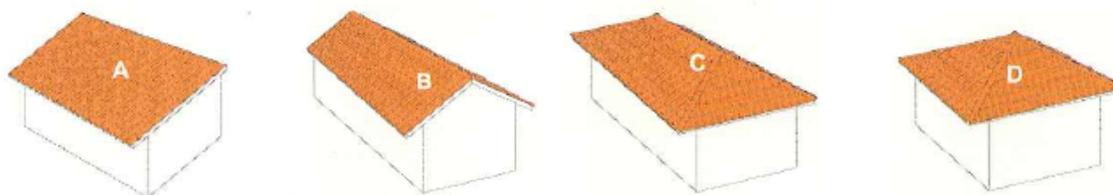
Figura 2.2.2: A – Cobertura de uma água; B - Cobertura de duas águas; C - Cobertura de quatro águas; D – Pavilhão. [2]

Grande parte dos telhados do edificado antigo tem geometria inclinada, composto por 2 águas, existindo ainda, mais raramente, os de 1, 3 e 4 águas. [1] Podemos observar pela Figura 2, as diversas vertentes que uma cobertura pode conter.

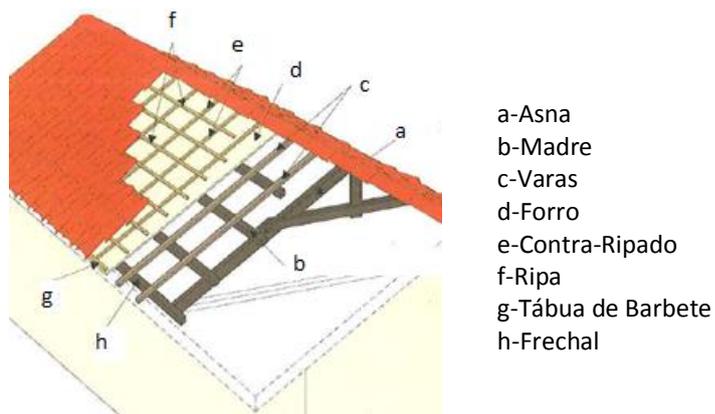
Figura 2.2.3: Suporte de madeira típico de uma Cobertura, adaptada de [2].

Relativamente à sua estrutura de apoio, a madeira é o seu principal constituinte, existindo diferentes soluções estruturais, sendo constituído por uma estrutura principal e outra secundária. Estas coberturas de madeira, quer sejam de uma, de duas ou mais águas, possuem na sua estrutura principal a asna. As asnas de madeira podem ser de inúmeras configurações geométricas e a escolha da sua tipologia recai sobre vários fatores entre os quais se destacam o vão a cobrir, a natureza das ações a considerar, a inclinação da cobertura, a arquitetura e as operações de montagem e execução. Para além da asna, as madres pertencem igualmente à estrutura principal de apoio do telhado, sendo a estrutura secundária constituída pela vara, contra ripa, ripa, tábuas de barbate e frechal (ver Figura 2.2.3). Ou seja, sobre as asnas repousam as madres, a fileira e a subestrutura de suporte à cobertura (varas e ripas). As asnas são normalmente constituídas por um elemento horizontal (a linha), por duas pernas inclinadas para a formação da vertente do telhado, por um elemento vertical apertado no vértice do telhado pelas pernas (o pendural) e por duas escoras inclinadas que ligam as pernas ao pendural (ver Figura 2.2.3). Contudo, o grau de complexidade da sua geometria aumenta com o vão a cobrir.

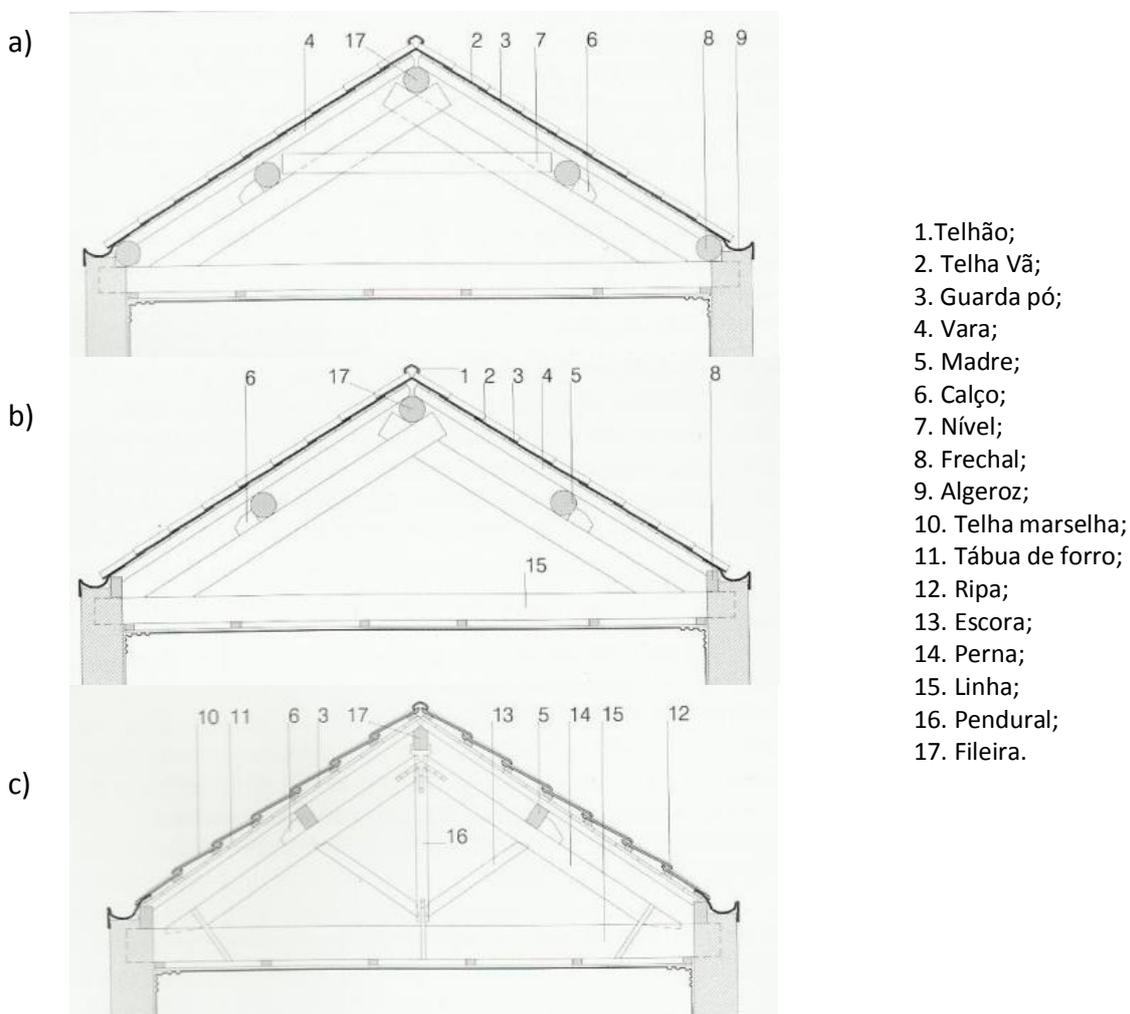
Figura 2.2.4: Vários tipos de Asna – a) Asna simples sem nível; b) Asna simples com nível; c) Asna com pendural e escoras, executadas com peças esquadriadas (Manual de Apoio ao projeto de reabilitação de edifícios antigos – Vasco Peixoto de Freitas), adaptada de [4].

Existem, por isso diferentes configurações das asnas como podemos observar pela Figura 2.2.4.

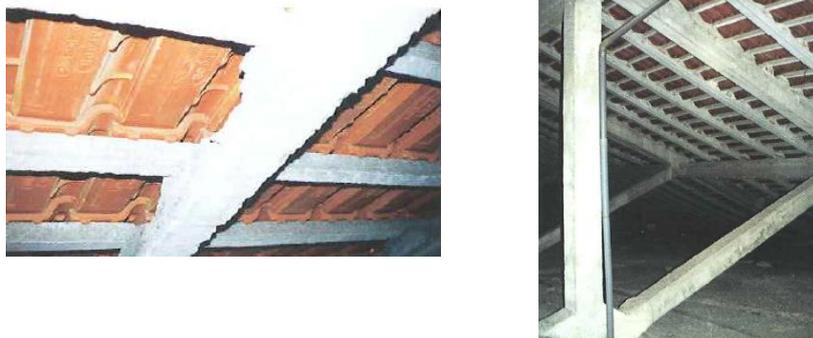
Figura 2.2.5: Exemplo de aplicação de ripado pré-esforçado à esquerda e asna em betão armado à direita. [2]

As estruturas de betão descontínuas são muito semelhantes às estruturas de madeira, mas apelando a elementos/peças de betão armado pré-esforçado, pré-fabricadas ou betonadas *in situ*. Já a estrutura de betão armado contínua consiste numa laje, geralmente aligeirada, sobre a qual são colocadas as telhas (normalmente para criar espaço útil e habitável no desvão) – Figura 2.2.5.

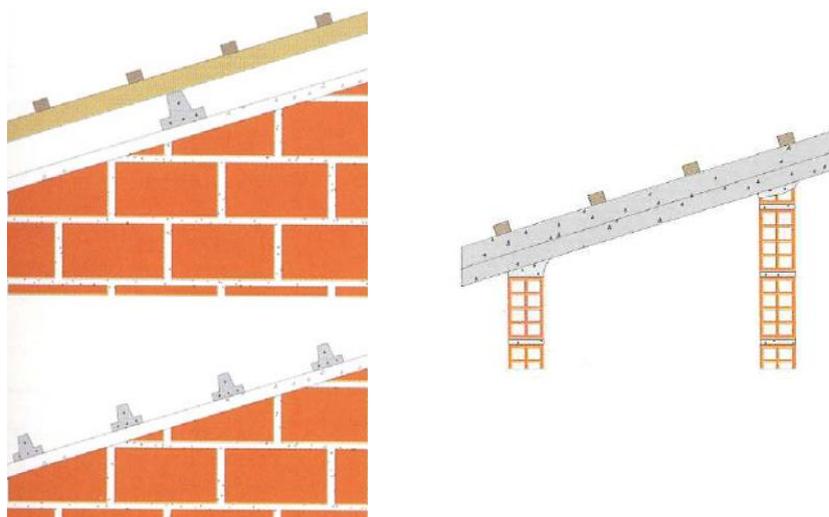
Figura 2.2.6: Pormenor de muretes de alvenaria.[2]

As estruturas de alvenaria pretendem substituir as asnas da cobertura por paredes ou muretes de alvenaria recebendo assim as madres. É uma solução com custos reduzidos, mas exige cuidados na sua execução e representam um acréscimo de carga significativa, o que implica uma avaliação na fase de projeto – Figura 2.2.6.

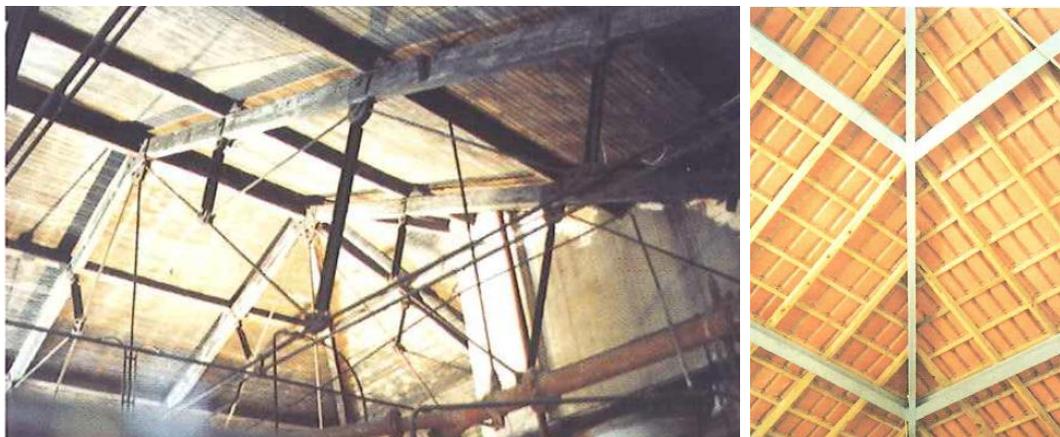
Figura 2.2.7: Estruturas mistas: madeira-metal. À esquerda Asnas mistas e à direita estrutura principal metálica e contra-ripa e ripa em madeira. [2]

É possível utilizar a combinação de diferentes materiais, estruturas mistas, como madeira-metal, em que este último material é utilizado nas ligações, nos apoios e, sobretudo, nas peças tracionadas – Figura 2.2.7.

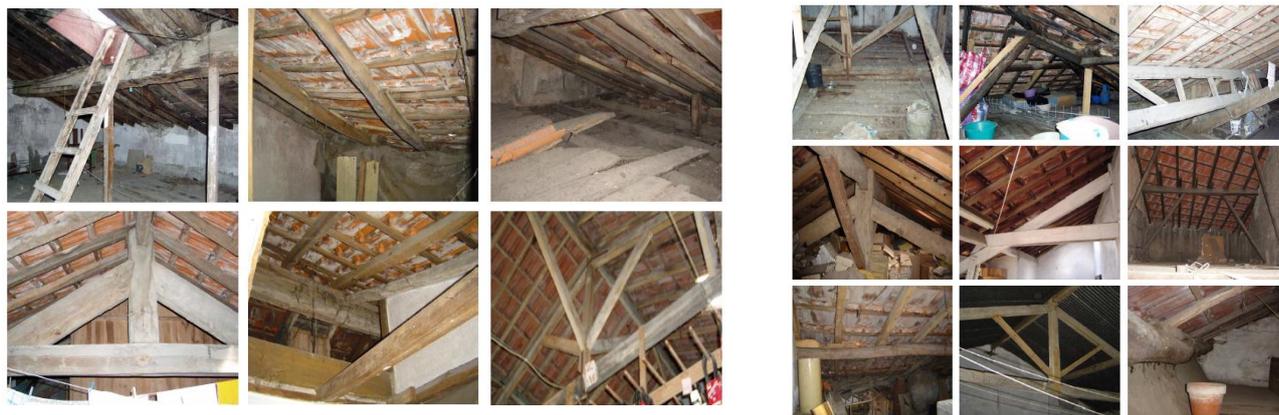
Figura 2.2.8: Exemplos de coberturas observadas na Baixa de Coimbra. [1]

Onde, nas coberturas de maiores dimensões a sua constituição estrutural é mais complexa. Podemos observar várias estruturas, na Figura 2.2.8 e 2.2.9, observadas na Baixa de Coimbra. [1]

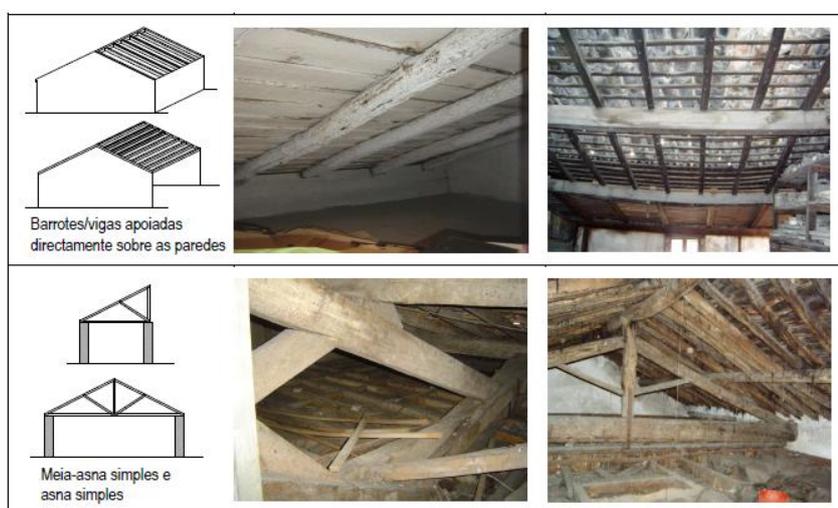
Figura 2.2.9: Geometria e constituição da estrutura de suporte das coberturas da Baixa de Coimbra. [1]

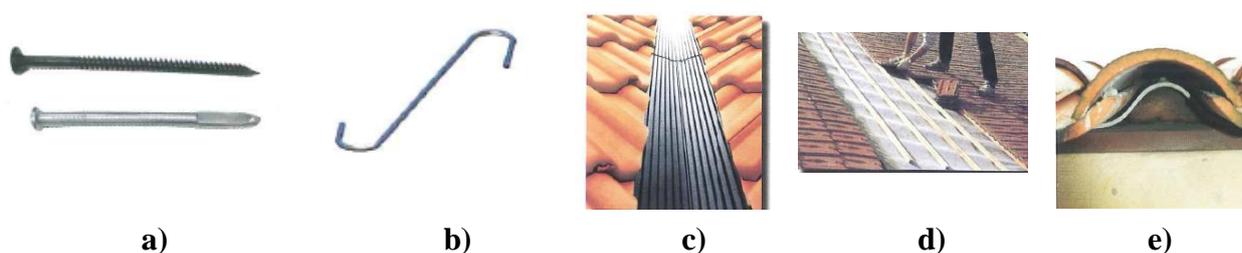
Figura 2.2.10: Acessórios para coberturas de telha cerâmica – a) Pregos; b) Grampos; c) Peça metálica para execução de laró; d) Forro flexível entre ripa e contra-ripa; e) Subtelha. [2]

Para além destes acessórios existem outros materiais necessários para a colocação da telha como pregos e ganchos de fixação, argamassas, peças metálicas, forros e subtelhas. Podemos observar pela Figura 2.2.10 alguns desses acessórios.

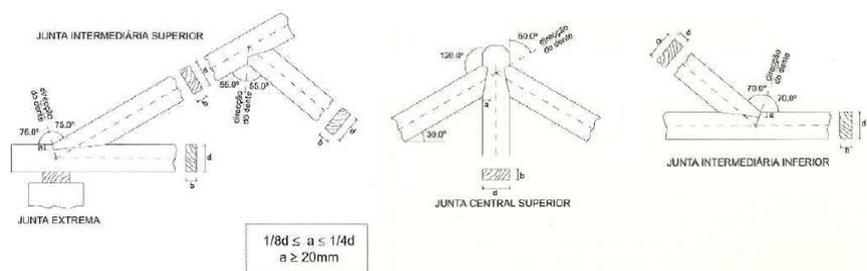
Figura 2.2.11: Exemplos de entalhes nas ligações em asnas de madeira. [2]

É possível visualizar alguns exemplos destas ligações nas Figuras 2.2.11, 2.2.12 e 2.2.13. É de salientar que as ligações e a sua adaptação às características da madeira devem ter especial atenção na fase de projeto. [2]

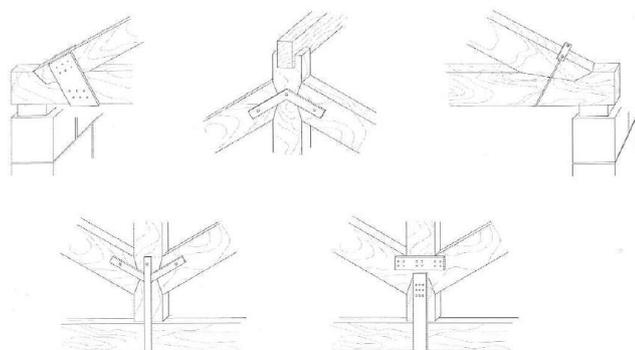
Figura 2.2.12: Exemplos de reforços nas ligações em asna de madeira. [2]

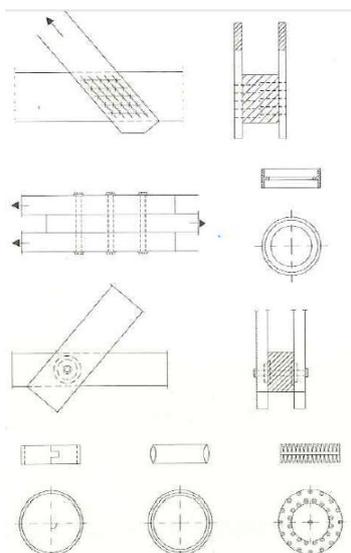
Figura 2.2.13: Exemplos de pregagem e anéis de penetração nas ligações em asna de madeira. [2]

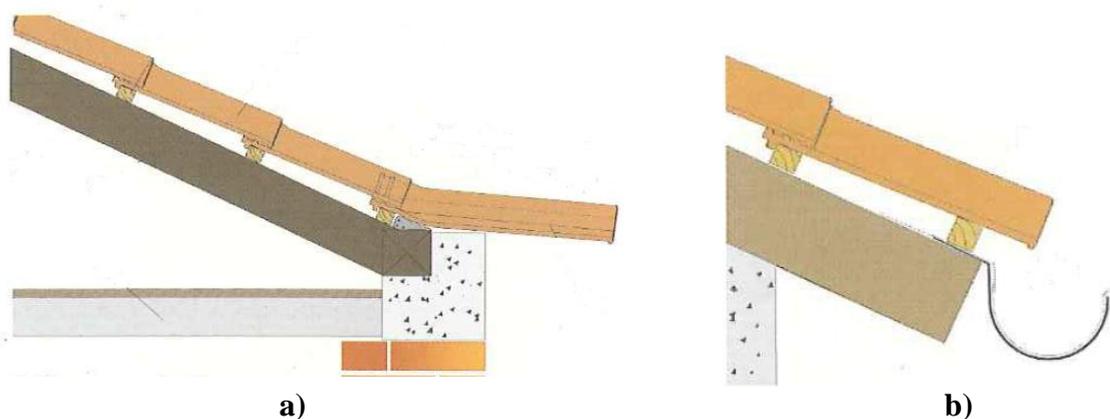
Figura 2.2.14: Exemplo de beirado: a) com quebra de inclinação e b) com caleira. [2]

Em muitos casos os beirais têm sempre uma quebra de inclinação e outros o beirado é o prolongamento da própria vertente [1] – Figura 2.2.14.

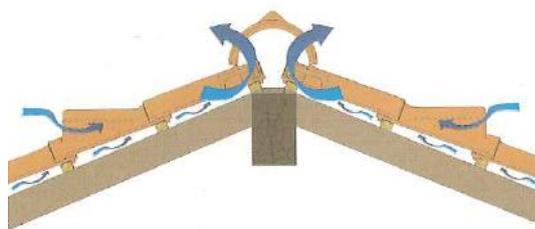
Figura 2.3.2: Cobertura com ventilação. [2]

O aparecimento de condensações pode provocar a humedificação dos materiais e o aparecimento de manchas de humidade ou mesmo a queda de gotas. Isto depende da composição da cobertura, da permeabilidade dos diversos materiais que a constituem e das condições climáticas interiores e exteriores. Para evitar este tipo de ocorrências é geralmente suficiente uma boa ventilação, isto é, uma ventilação eficaz com uma correta conceção. [2] É de salientar que a cumeeira bem como a existência de caixa-de-ar entre a laje e a telha são fatores importantes para garantir a existência de ventilação nos telhados – Figura 2.3.2.

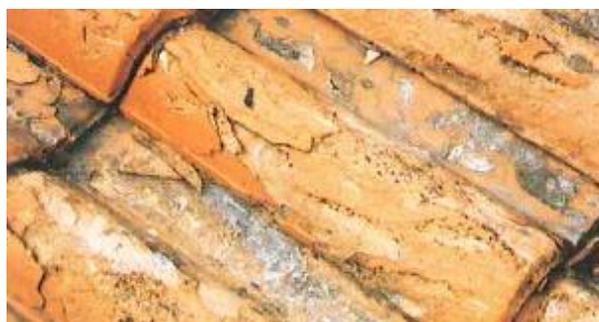
Figura 2.3.3: Exemplo do aspeto da telha sujeita a ciclos de gelo e degelo. [2]

As telhas estão frequentemente sujeitas a variações de temperaturas bruscas, resultantes por vezes da ocorrência de ciclos gelo-degelo em curtos espaços de tempo e com alguma frequência, enfraquecendo a massa da telha podendo levar ao seu descasque e fratura – Figura 2.3.3. De salientar que a orientação da telha também pode ser um fator a contribuir para este tipo de problemas, ou seja, se grande extensão do telhado estiver virado a norte piora este problema.

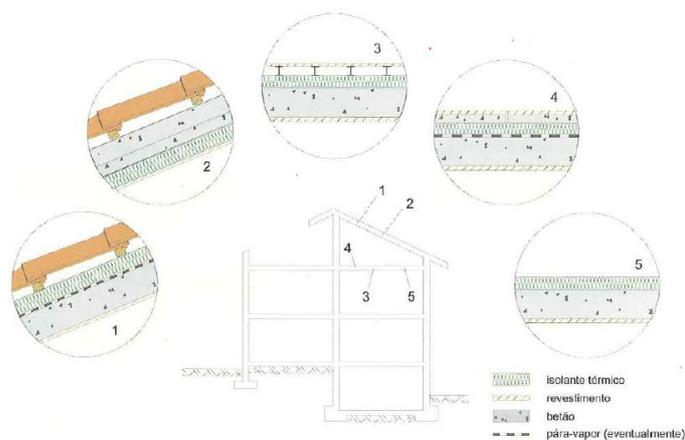
Figura 2.3.4: Soluções correntes da colocação do isolamento térmico de coberturas. [2]

A Figura 2.3.4 mostra diferentes soluções para a colocação do isolamento térmico numa cobertura.

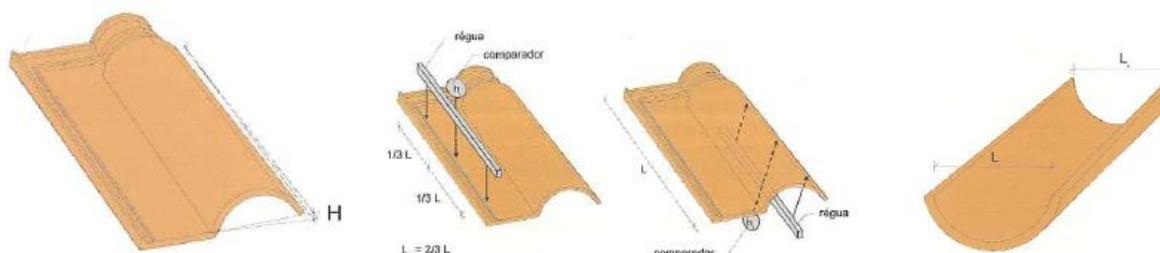
Figura 2.3.5: À esquerda procedimento para avaliação da planaridade; Ao centro para a determinação da retilinearidade; e à direita avaliação da homogeneidade dos perfis transversais. [2]

As exigências geométricas e de estabilidade dimensional consistem em colocar exigências nos valores de coeficiente de planaridade, de retilinearidade e de homogeneidade dos perfis transversais – Figura 2.3.5 [2]:

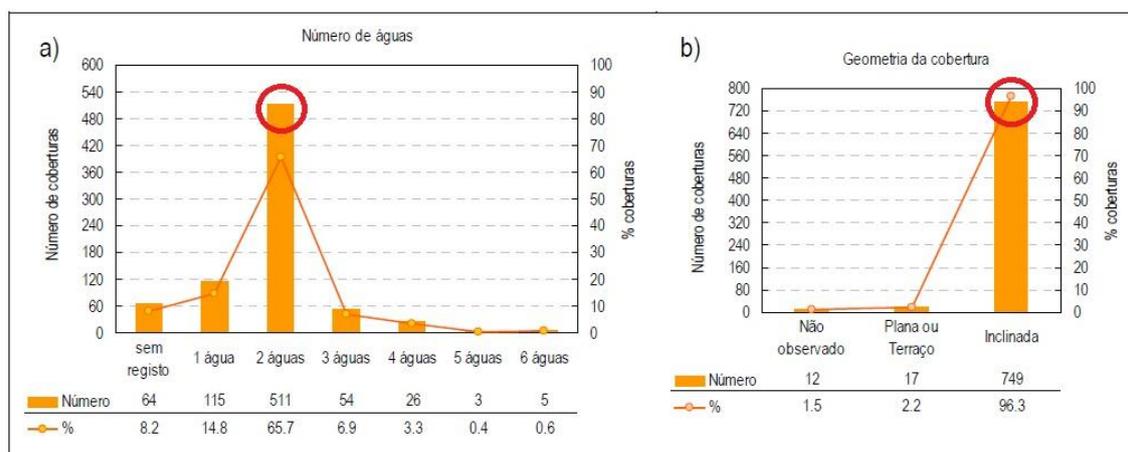
Figura 3.3.1: a) Número de águas; b) Geometria da cobertura [1]

Esta cobertura tipo é de geometria inclinada de duas águas na qual o seu revestimento é a telha cerâmica, já que é esta a marca de referência dos telhados do edificado antigo - Figura 3.3.1.

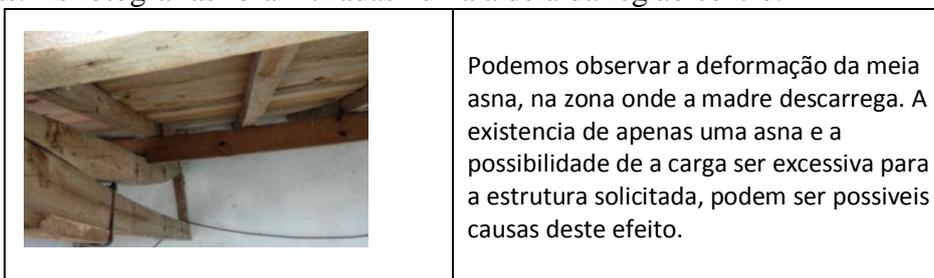
Figura 3.3.2. Anomalias nalgumas coberturas de telha cerâmica.

<p>Descasque da telhas por ação gelo-degelo, é de salientar que esta parte do telhado está orientada a norte, e praticamente não recebe luz solar. A existência de argamassa de fixação do rincão propociona o humedecimento proongado da telhas.</p>

Pela Figura 3.3.2, podemos observar alguns exemplos de anomalias acima referidas. As fotografias foram tiradas numa aldeia da região centro.

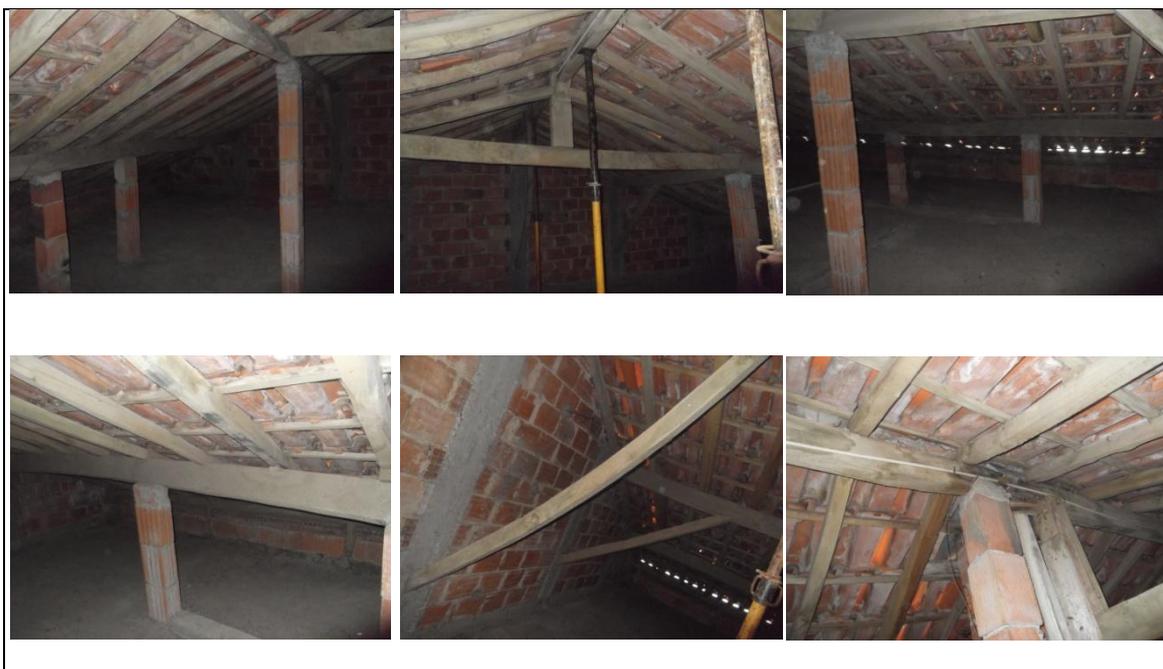
Figura 4.2.1. Imagens de uma cobertura para reabilitação - Caso 1.

Segundo as fotografias expostas na Figura 4.2.1, e para uma melhor abordagem sobre o problema é importante caracterizar a cobertura de modo a conhecer os elementos constituintes desta – Quadro 4.2.1, bem como os defeitos/anomalias observadas – Quadro 4.5.2.

Podemos observar pela Figura 4.2.1, que a cobertura é constituída por uma estrutura principal de madeira que contém asna e 5 madres, sendo uma delas a viga de cumeeira. E uma estrutura secundária igualmente de madeira constituída por varas e ripas.

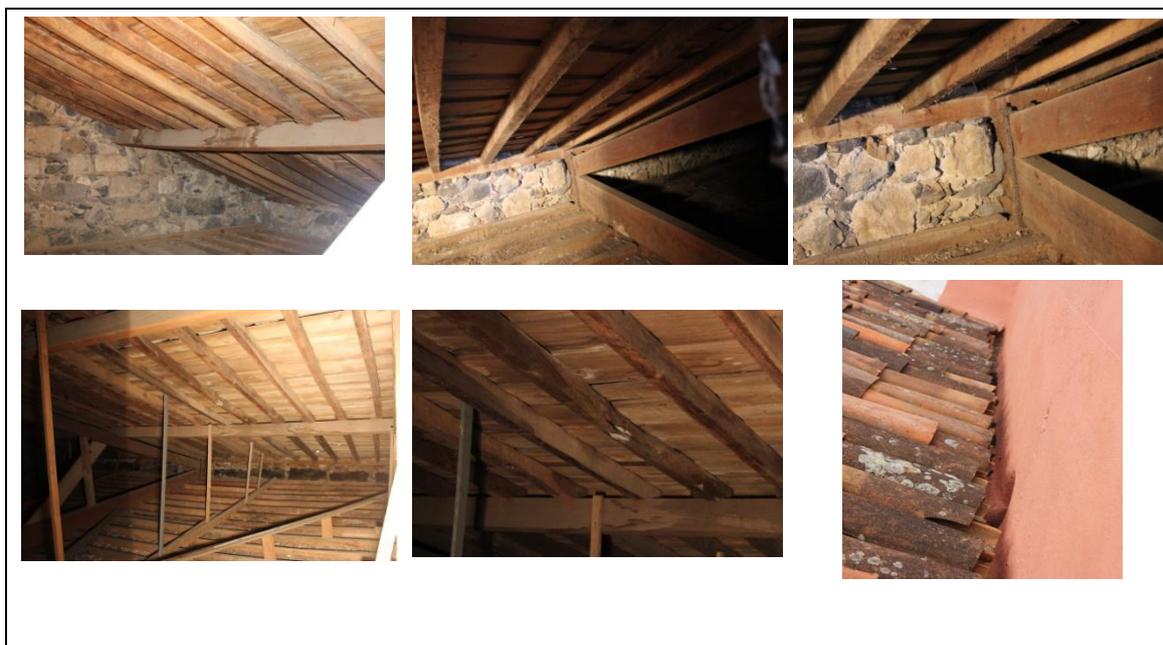
Figura 4.3.1. Imagens de uma cobertura para reabilitação - Caso 2.

Tal como no caso anterior, segundo as fotografias expostas na Figura 4.3.1, e para uma melhor abordagem sobre o problema é importante caracterizar a cobertura de modo a conhecer os elementos constituintes desta – Quadro 4.3.1, bem como os defeitos/anomalias observadas – Quadro 4.3.2.

Podemos observar pela Figura 4.3.1, que a cobertura é constituída por uma estrutura principal de madeira com asnas e madres. Tem uma estrutura secundária igualmente de madeira constituída por varas contendo um forro no qual as telhas estão assentes diretamente sobre estas.

Há também a presença de peças metálicas já com alguma corrosão (na ligações da asna).
