FCTUC DEPARTAMENTO DE ENGENHARIA CIVIL
FACULDADE DE CIÊNCIAS E TECNOLOGIA
UNIVERSIDADE DE COIMBRA

Caracterização Dinâmica de Vigas de Madeira Recuperadas após ocorrência de Danos Mecânicos

Dissertação apresentada para a obtenção do grau de Mestre em Engenharia Civil
na Especialidade de Estruturas

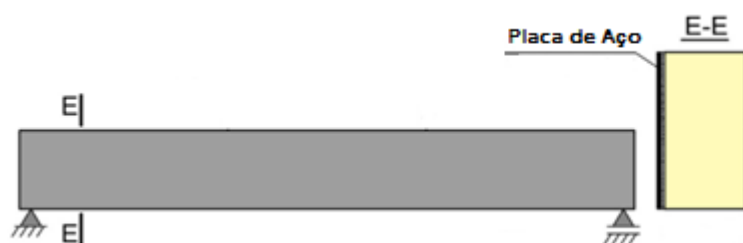
Uma variante a esta solução passa pela colagem exterior das chapas nas vigas com colas epoxídicas. As chapas podem aplicar-se nas faces laterais, na face superior ou inferior. Quando se utiliza este método é necessário exercer pressão nas placas que estão a ser coladas. Se a aplicação for feita lateral ou inferiormente torna-se uma vantagem, por não ser necessário remover o pavimento (Jasienko e Nowak, 2014). A Figura 2.4 exemplifica o reforço do elemento de madeira com chapas nas faces laterais.

Figura 2.4 - Reforço com chapas de aço nas faces laterais do elemento de madeira e argamassa epoxídica, imagem adaptada de (Jasienko e Nowak, 2014)

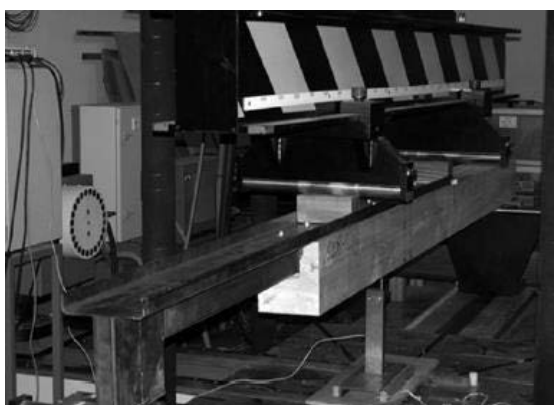
Outro tipo de reabilitação consiste em substituir a parte deteriorada do apoio através de perfis metálicos em forma de U colocados na face superior do elemento de madeira e ligados através de parafusos, como está apresentado na Figura 2.11. Bravo C., 2011 sugere que para um melhor desempenho o elemento metálico deve ter uma melhor qualidade de aço S355 e a possibilidade de se usar uma maior secção de reforço para aumentar a sua capacidade de flexão.

Figura 2.11 - Prótese metálica (Bravo C., 2011)

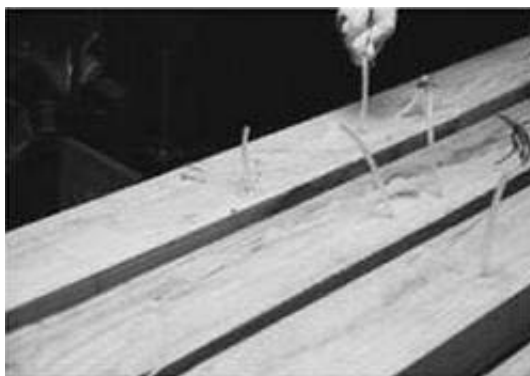
Sendo esta técnica aplicada apenas a fissuras com menos de 5mm, a cola é conduzida através de tubos introduzidos nas fendas permitindo o seu espalhamento dentro do elemento estrutural, como mostra a Figura 2.16.

Figura 2.16 - Injeção de resina epoxídica nas fissuras do elemento de madeira (Dias A., 2009)

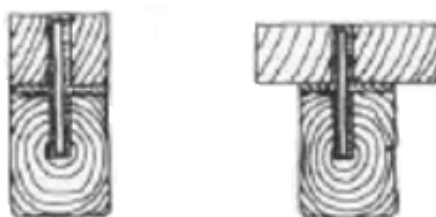
O novo elemento a aplicar normalmente tem a mesma largura que o elemento existente por razões estéticas, mas caso a largura seja superior (viga em T), devem ser previstos ligadores de absorção de esforços de corte ao longo de toda a viga. A Figura 2.18 ilustra esses dois tipos de reforço.

Figura 2.18 – Aplicação do novo elemento com a mesma largura do existente (à esquerda) e com largura superior (à direita), (Arriaga, 2002)

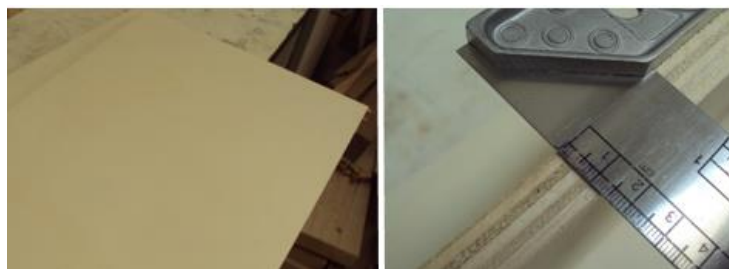
O contraplacado usado para a reabilitação das vigas é constituído por madeira de Choupo, Figura 3.1. As suas propriedades foram retiradas de uma página de internet de um comerciante, SOMAPIL – Madeiras do Mundo (SOMAPIL, 2012) e estão apresentada no Quadro 3.3.

Figura 3.1 – Contraplacado de choupo

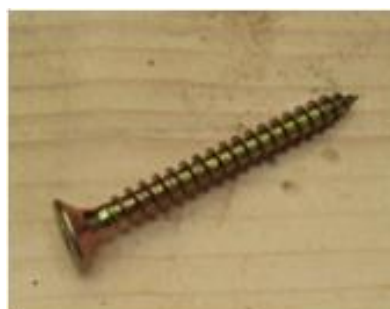
Assim, atendendo a uma análise visual prévia das fissuras e como base de partida, consideraram-se 3 filas com 12 ligadores por fila em cada face da viga tanto na zona de tração como de compressão. A Figura 3.4 mostra o parafuso utilizado.

Figura 3.4 – Parafuso utilizado

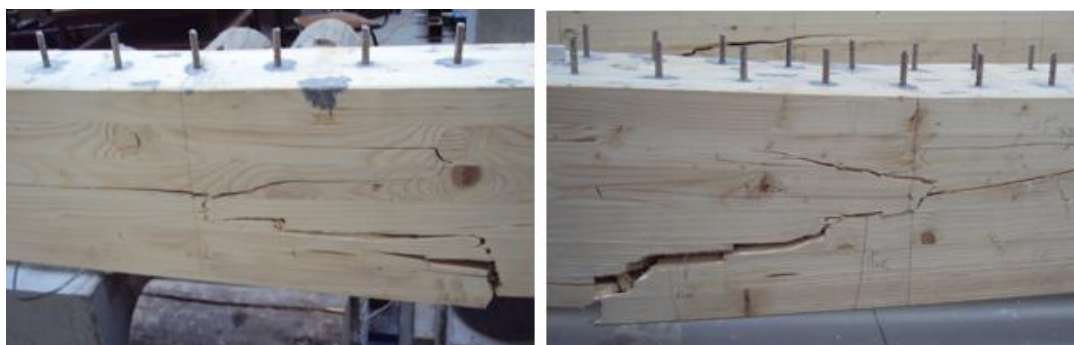
Figura 3.5 - Fissuras da Viga 1

De forma a decidir como se deveria dispor os parafusos e o contraplacado nas vigas a reabilitar, analisaram-se primeiro as fissuras de cada viga visualmente. Após a visualização verificou-se que a viga 1 estava bastante danificada, pois para além de se verificarem fissuras na zona de tração também se observavam fissuras na zona de compressão. Outro aspeto foi o facto de as fissuras mais críticas terem alguma excentricidade em relação ao meio vão. Para além disso foi a que apresentou maior deformação antes da aplicação do reforço, com o valor de 47,92mm. As fissuras não tinham comprimentos longitudinais elevados e podem ser observadas na Figura 3.5. A viga 5 não se encontrava tão danificada quando comparada com a viga 1, uma vez, que estava apenas danificada na zona de tração e as fissuras na zona de compressão não eram tão críticas. Para além disso verificou-se que as fissuras mais críticas estavam concentradas junto a um nó, o que é de esperar, visto que, este é um ponto fraco relativamente ao desempenho mecânico da madeira, em particular quando o material fica sujeito a esforços de tração ou flexão. Estas fissuras em termos de comprimento longitudinal não são muito elevados e estão

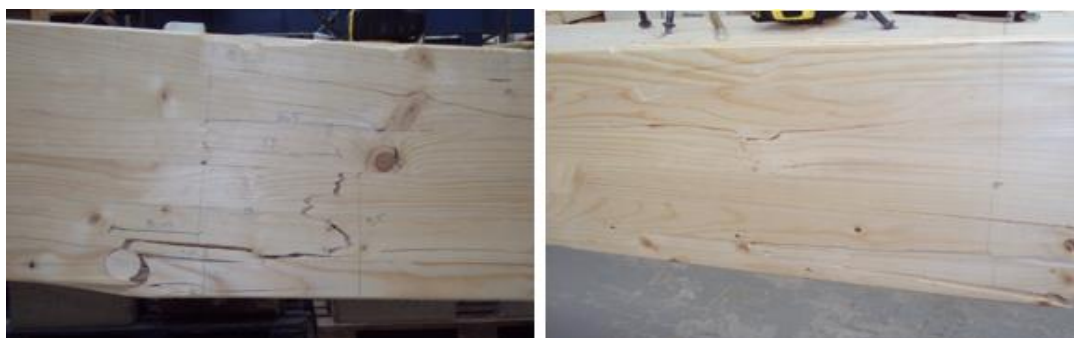
Figura 3.6 - Fissuras da Viga 5

concentradas no centro da viga. A sua deformação antes da aplicação do reforço era de 28,78mm e as fissuras estão apresentadas na Figura 3.6. Em relação à viga 11, esta era a que se verificava menos danificada quando comparada com a viga 1 e 5. Apenas se verificou uma fissura crítica com comprimento longitudinalmente elevado na zona de tração, outro aspeto que também se verificou foi o facto desta fissura não se encontrar a meio vão da viga, mas sim com alguma excentricidade. A sua deformação antes da aplicação do reforço era de 10,53mm e as fissuras estão apresentadas na Figura 3.7. Os números mencionados para as vigas prendem-se com a numeração que foi dada no estudo realizado anteriormente.

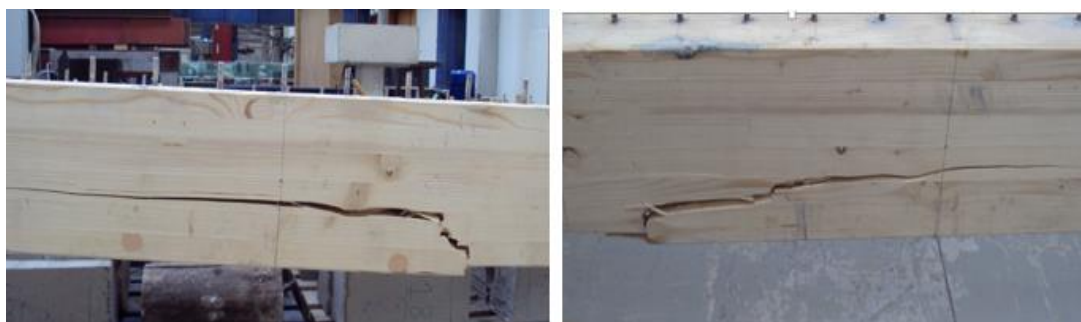
Figura 3.7 - Fissuras da Viga 11

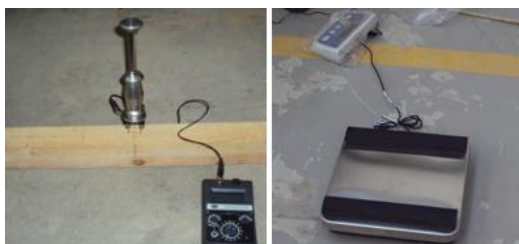
Como se referiu anteriormente, para a realização deste ensaio é necessário introduzir no equipamento, diversos dados relativos às vigas testadas. As dimensões e a espécie da madeira já eram conhecidas, no entanto a massa e o teor de água não. Para tal recorreu-se a um humidímetro de agulhas para a medição do teor de água, que consiste na cravação de uma agulha no elemento de madeira na direção perpendicular às fibras, pois pretende-se que a linha de ligação entre a agulha cruze as fibras, uma vez, que é segundo essa direção que ocorrem as menores variações do teor de água. Este procedimento foi realizado para diversos pontos do elemento. Para a medição da massa recorreu-se a uma balança na qual se pesaram as vigas. Estes procedimentos foram realizados antes e depois da reabilitação.

Figura 3.12 - Humidímetro de agulhas (à esquerda) (Bernardo, 2015) e balança (à direita)

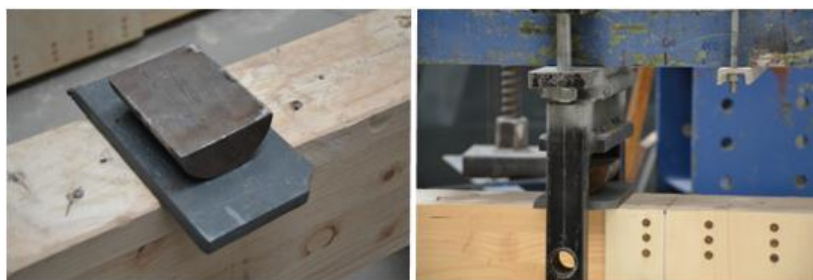
As cargas pontuais foram transmitidas à estrutura através de uma chapa e um cilindro cortado ao meio, com secção em meia-lua. O material usado é aço, como mostra a Figura 3.16. A chapa lisa tem como função garantir que a carga seja transmitida a toda a largura do elemento estrutural, bem como servir de apoio à meia-lua para que não ocorra esmagamento na madeira. A peça em meia-lua garante liberdade de rotação.

Figura 3.16 – Chapas auxiliares para a aplicação das forças à viga

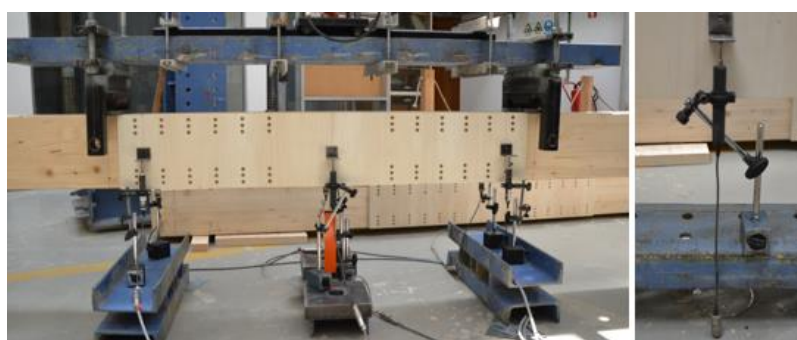
Nestes ensaios são ainda medidos os deslocamentos (w), recorrendo ao uso de defletómetros. Esses defletómetros foram aplicados em 3 pontos do eixo neutro em ambas as faces laterais das vigas para o cálculo do $E_{m,local}$, como mostra a Figura 3.14. Para o cálculo do $E_{m,global}$, foi colocado um defletómetro na face inferior da viga a meio vão, como mostra a Figura 3.15. A Figura 3.17 mostra a aplicação dos defletómetros na viga reabilitada.

Figura 3.17 – Defletómetros

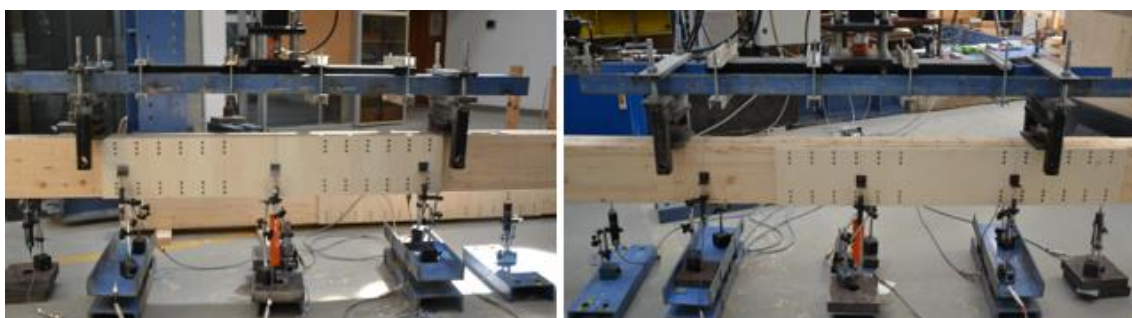
No entanto, optou-se pela introdução de defletómetros no mesmo local que nos ensaios estáticos do módulo de elasticidade, bem como a introdução de dois defletómetros, um em cada lado da viga a $\frac{1}{4}$ de vão até uma determinada carga que se julgou ser segura para a integridade dos equipamentos, como mostra a Figura 3.19.

Figura 3.19 - Defletómetros nas vigas 5 (à esquerda) e viga 11 (à direita)

Esta opção tem interesse por ser expetável que a viga apresente deflexões excêntricas relativamente ao centro de massa da viga. A colocação dos defletómetros a $\frac{1}{4}$ de vão permite verificar o comportamento excêntrico do elemento estrutural. A posição do contraplacado difere nas três vigas, ou seja, o contraplacado na viga 5 encontra-se exatamente na zona de momento máximo enquanto nas restantes o mesmo não acontece. Devido a isto interessava perceber com maior rigor a variação de deslocamentos, porque podem ser diferentes em pontos simetricamente opostos da mesma viga, assim como esses comportamentos variarem de viga para viga.

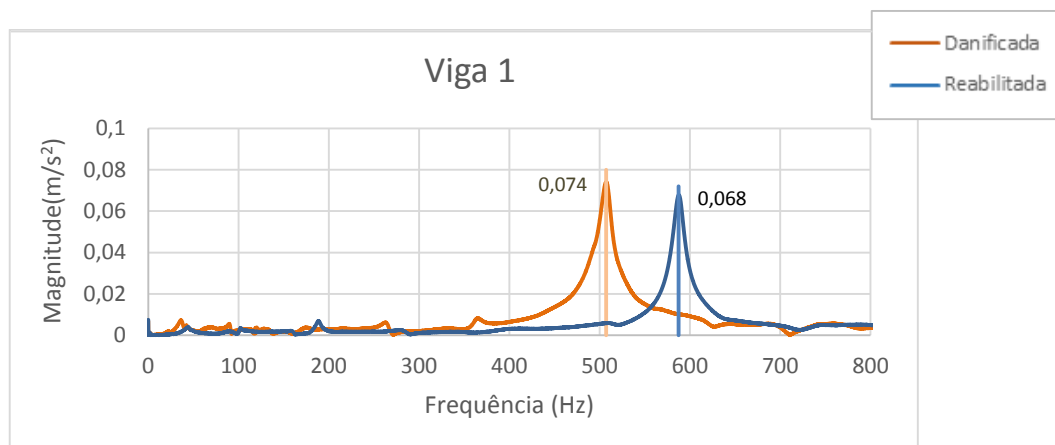
Para melhor compreensão dos valores obtidos das frequências apresentam-se os gráficos de magnitude-frequências realizados antes e depois da reabilitação das vigas através do acelerómetro.

Figura 4.1 - Gráficos das frequências da viga 1 danificada e reabilitada.

A coluna relativa às frequências obtidas através do acelerómetro no Quadro 4.1 mostra um aumento da frequência correspondente à magnitude máxima para as vigas rehabilitadas. Os resultados apresentados foram retirados dos gráficos das Figura 4.1, Figura 4.2 e Figura 4.3 onde se constata o aumento da frequência correspondente aos picos de maior magnitude. Outro aspeto observado é o facto de a magnitude máxima nas vigas degradadas ser maior relativamente às vigas restauradas, isto deve-se, à intensidade do impacto provocado pelo martelo no elemento estrutural, e não com a reabilitação efectuada. Estes aumentos de frequência confirmam o aumento medido através do ensaio *Timber Grader* MTG o que corresponde a um aumento do módulo de elasticidade para as vigas rehabilitadas.

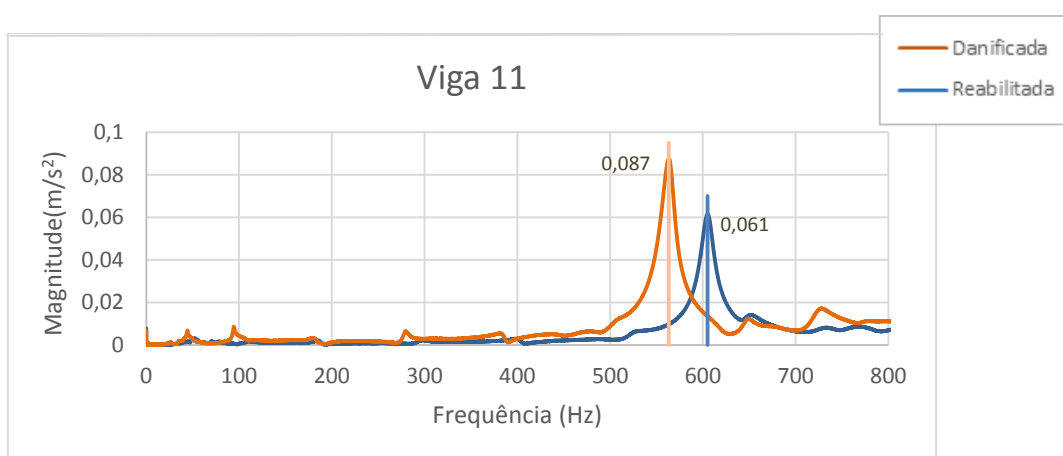
Figura 4.3 - Gráficos das frequências da viga 11 danificada e reabilitada.

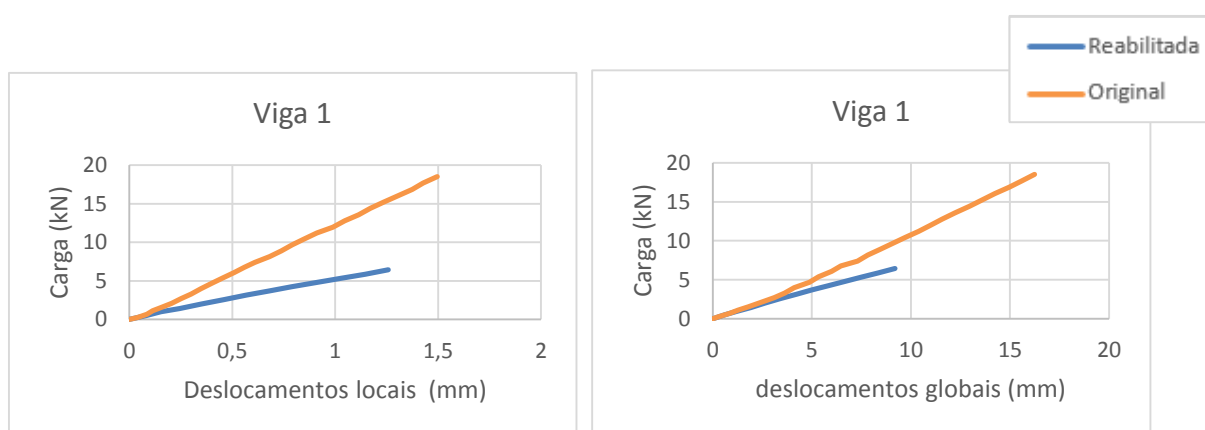
Este ensaio foi realizado para uma força máxima estimada, $F_{m\acute{a}x,est}=10,3kN$, carga estimada a 40%, para o modo de rutura condicionado pelos parafusos e a uma velocidade 7,2mm/s. As Figura 4.4, Figura 4.5, Figura 4.6, apresentam os gráficos entre a força e o deslocamento para a viga 1, 5 e 11, respetivamente.

Figura 4.4 - Gráfico dos deslocamentos locais e globais da viga 1, respetivamente

Observando a Figura 4.4, Figura 4.5, Figura 4.6, verifica-se uma relação aproximadamente linear (comportamento elástico) entre a força aplicada e os deslocamentos. Também se pode observar que a reabilitação não foi capaz de restaurar completamente a rigidez do elemento, pois tanto os deslocamentos globais como os locais sofreram um acréscimo significativo para a mesma carga. Observa-se, por isso, entre a viga original e a estrutura reabilitada e para deslocamentos semelhantes, uma redução significativa da força aplicada. Outro aspeto observado consiste no facto de os deslocamentos globais das vigas reabilitadas se aproximarem dos valores da viga no seu estado original para a mesma carga aplicada.

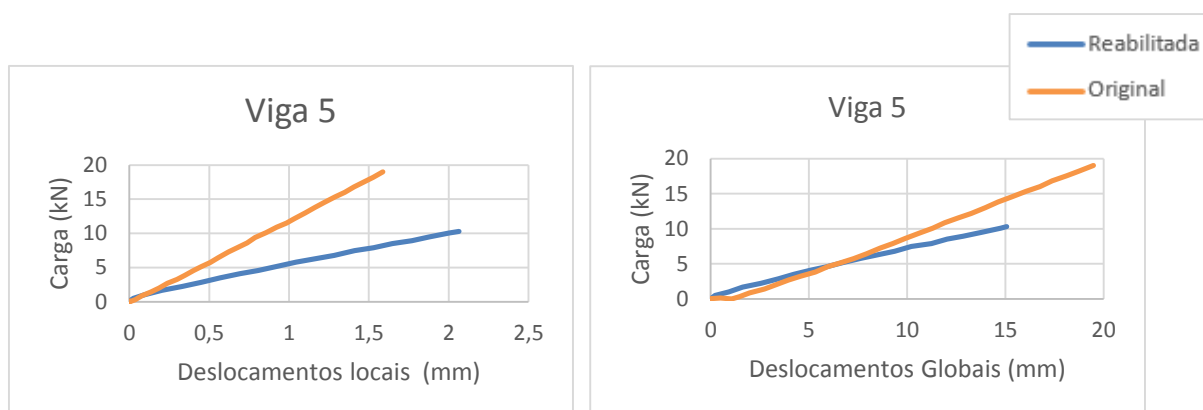
Figura 4.5 - Gráficos dos deslocamentos locais e globais da viga 5, respetivamente

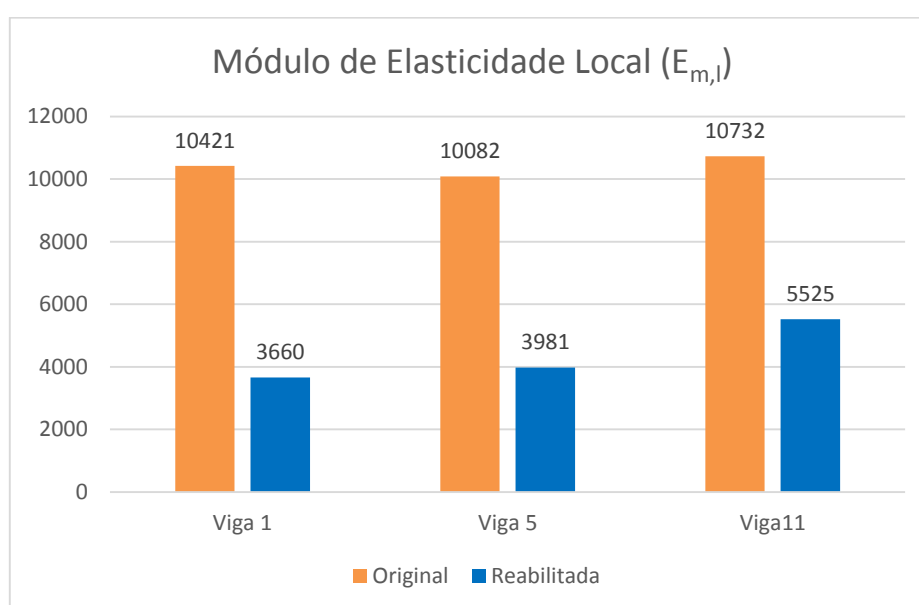
As Figura 4.7 e Figura 4.8 apresentam os módulos de elasticidade locais e globais, respetivamente.

Figura 4.7 - Módulo de Elasticidade Local

Observando as Figura 4.7 e Figura 4.8 verifica-se que o módulo de elasticidade local das vigas na sua configuração original é ligeiramente superior ao módulo de elasticidade global. Provavelmente devido ao facto de o módulo de elasticidade global ter em consideração a totalidade da peça, o que faz com que os valores sejam afetados pelos defeitos que estão distribuídos ao longo da viga. O módulo de elasticidade local tem apenas em consideração a zona central da peça, fazendo com que o número de defeitos existentes que afetam este parâmetro seja consideravelmente inferior, aumentando assim ligeiramente os valores.

Nas vigas reabilitadas o mesmo já não se verifica, pois o módulo de elasticidade local é inferior ao global. Provavelmente devido ao facto de a viga estar debilitada com os defeitos e fissuras concentrados na zona central da mesma. Como o módulo de elasticidade local apenas considera medições na zona central, apesar da reabilitação, está afetado por esses defeitos e fissuras. O módulo de elasticidade global, como já se referiu considera a totalidade da peça, logo apresenta melhores resultados. Os gráficos apresentados nas Figura 4.4, Figura 4.5 e Figura 4.6, apresentam menores variações entre os módulos de elasticidade globais, comparadas com as variações observadas para os deslocamentos locais.

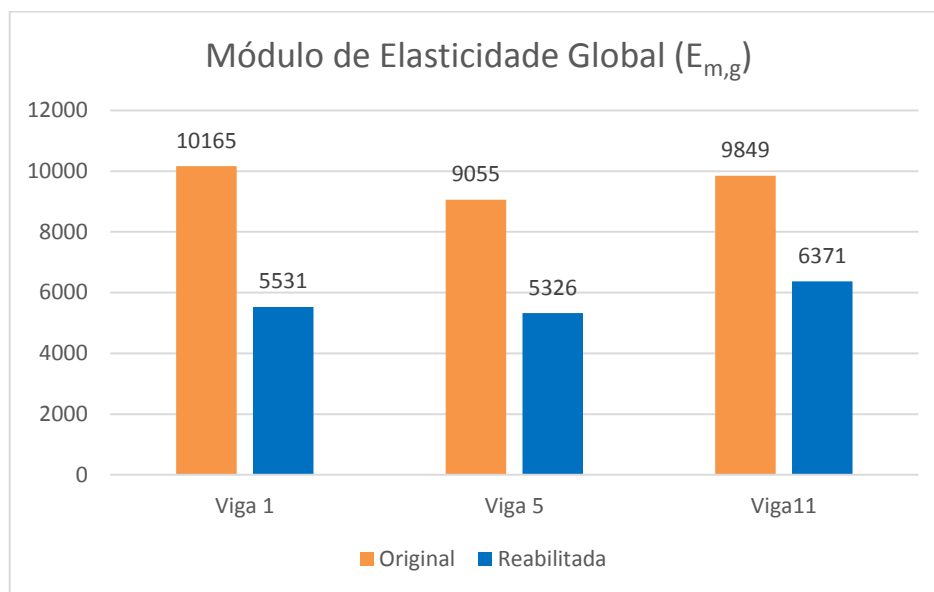
Figura 4.8 - Módulo de elasticidade Global

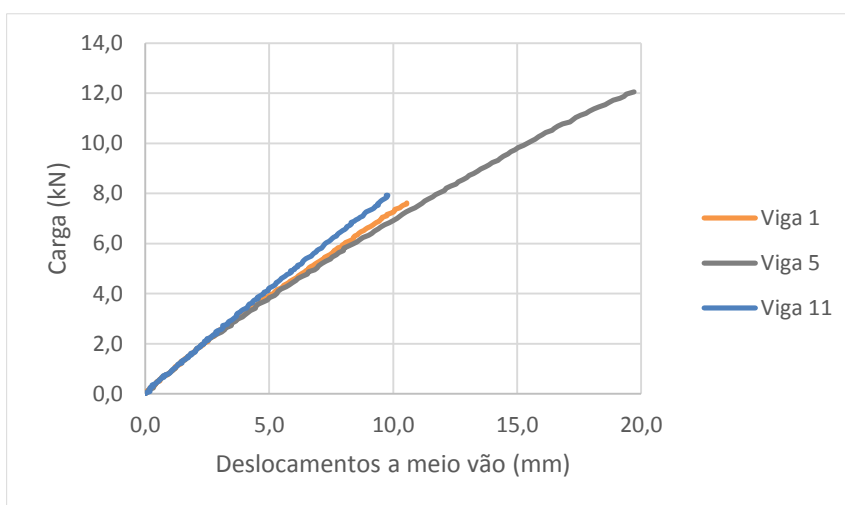
A Figura 4.9 apresenta a relação entre a força aplicada e o deslocamento a meio vão das três vigas estudadas. Sobreplotaram-se no diagrama o traçado destas, o que permite uma melhor comparação, uma vez, que foram rehabilitadas da mesma forma, com o mesmo material e obtiveram resultados diferentes. Estes valores foram obtidos através do defletómetro posicionado a meio vão até determinada carga como se referiu na secção 3.7.4 do capítulo anterior.

Figura 4.9 - Relação entre a força e o deslocamento a meio vão

Dado que o primeiro ensaio foi realizado para uma velocidade de rutura maior, a viga 5 apresentou maiores cargas aplicadas e maiores deslocamentos obtidos em relação às restantes vigas, como mostra a Figura 4.9. Além disso a máquina de ensaio parou quando o contraplacado atingiu a rutura, pois foi considerado um patamar de segurança no atuador, com o propósito de quando se verificasse uma perda de carga de 5% a máquina de ensaio parava. Nesta situação, retomou-se o ensaio até atingir completamente a rutura. Em relação à viga 1 e 11, verifica-se que estas apresentam valores aproximados até uma determinada carga, no entanto a viga 11 apresentar melhores resultados.

No gráfico verifica-se a existência de uma ligeira curvatura, no entanto, pode afirmar-se que a relação entre as cargas aplicadas e os deslocamentos medidos a relação é aproximadamente linear.

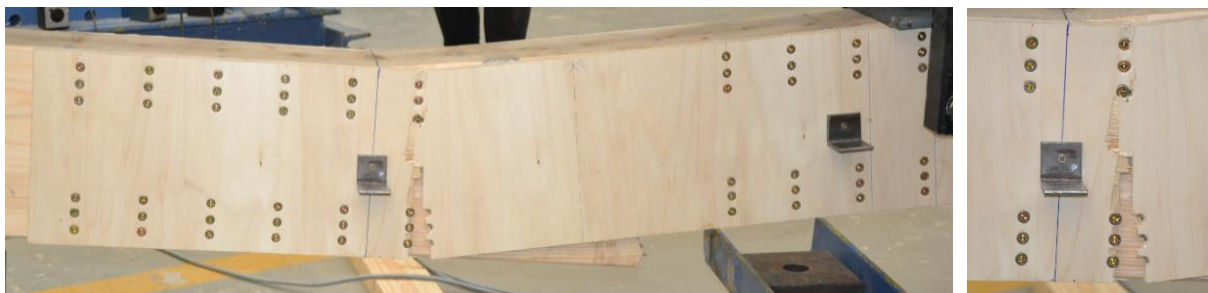
Figura 4.14 - Rutura da Viga 1

Verificou-se, durante os ensaios, que após o início da rutura do contraplacado o processo de cedência do elemento estrutural era imediato. Ou seja, as fissuras que surgiam no contraplacado propagavam-se de baixo para cima através do alinhamento vertical dos parafusos e o elemento estrutural colapsava imediatamente a seguir.

A Figura 4.14, Figura 4.15, Figura 4.16 e Figura 4.17 ilustram o modo como se deu o processo de rutura dos elementos estruturais.
