REABILITAÇÃO DE UM EDIFÍCIO DEVOLUTO NA CIDADE DE VISEU

A mesma função, diferentes realidades

Dissertação de Mestrado Integrado em Arquitetura apresentada à Faculdade de Ciências e Tecnologia da Universidade de Coimbra, em fevereiro de 2018, sob orientação do Professor Doutor Joaquim Almeida, para a obtenção do grau de Mestre em Arquitetura

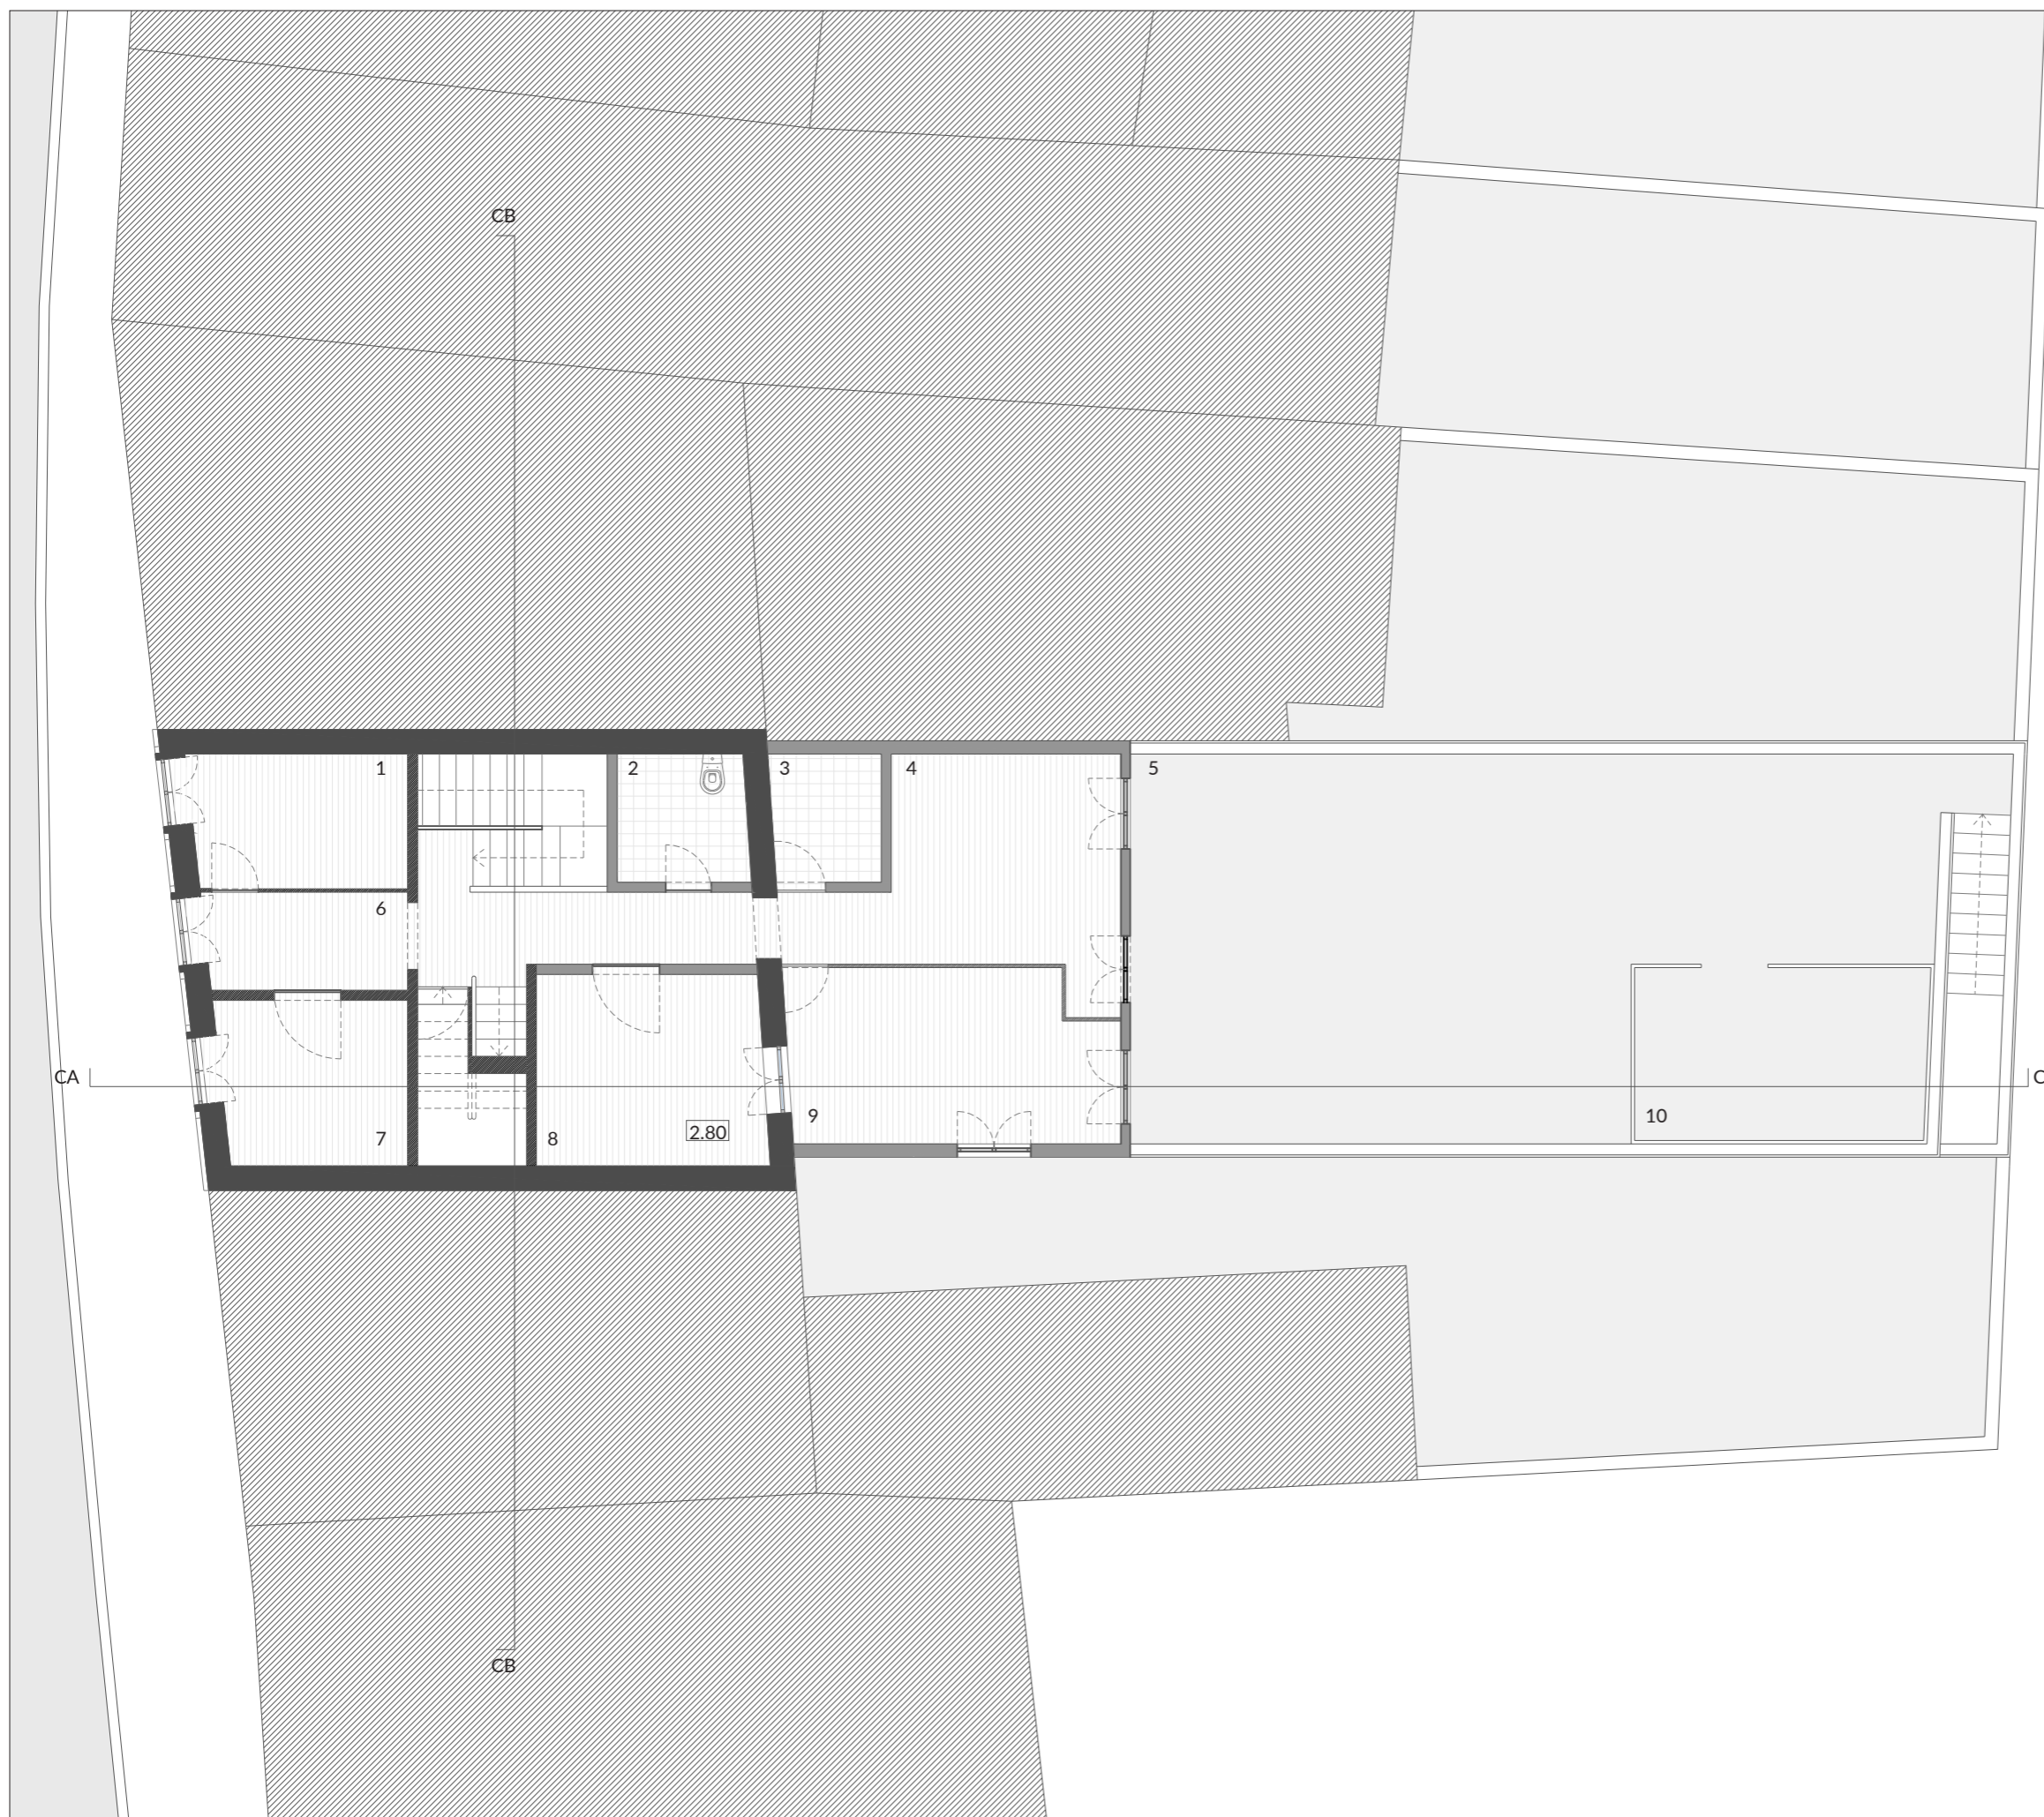
Imagem 83. Planta do piso 2 | Existente
Escala 1:100

1. Quarto	6.27 m ²
2. Instalação sanitária	3.96 m ²
3. Instalação sanitária	3.23 m ²
4. Quarto	13.59 m ²
5. Terraço	59.32 m ²
6. Hall de acesso	11.27 m ²
7. Quarto	6.71 m ²
8. Quarto	10.11 m ²
9. Quarto	12.50 m ²
10. Arrumo	11.43 m ²

- Alvenaria em pedra de granito
- Alvenaria de tijolo
- Alvenaria de tabique ou madeira
- Pavimento cerâmico
- Pavimento em madeira
- Envolvente
- Caixilharia em alumínio
- Cota de pé-direito
- Marcação de corte

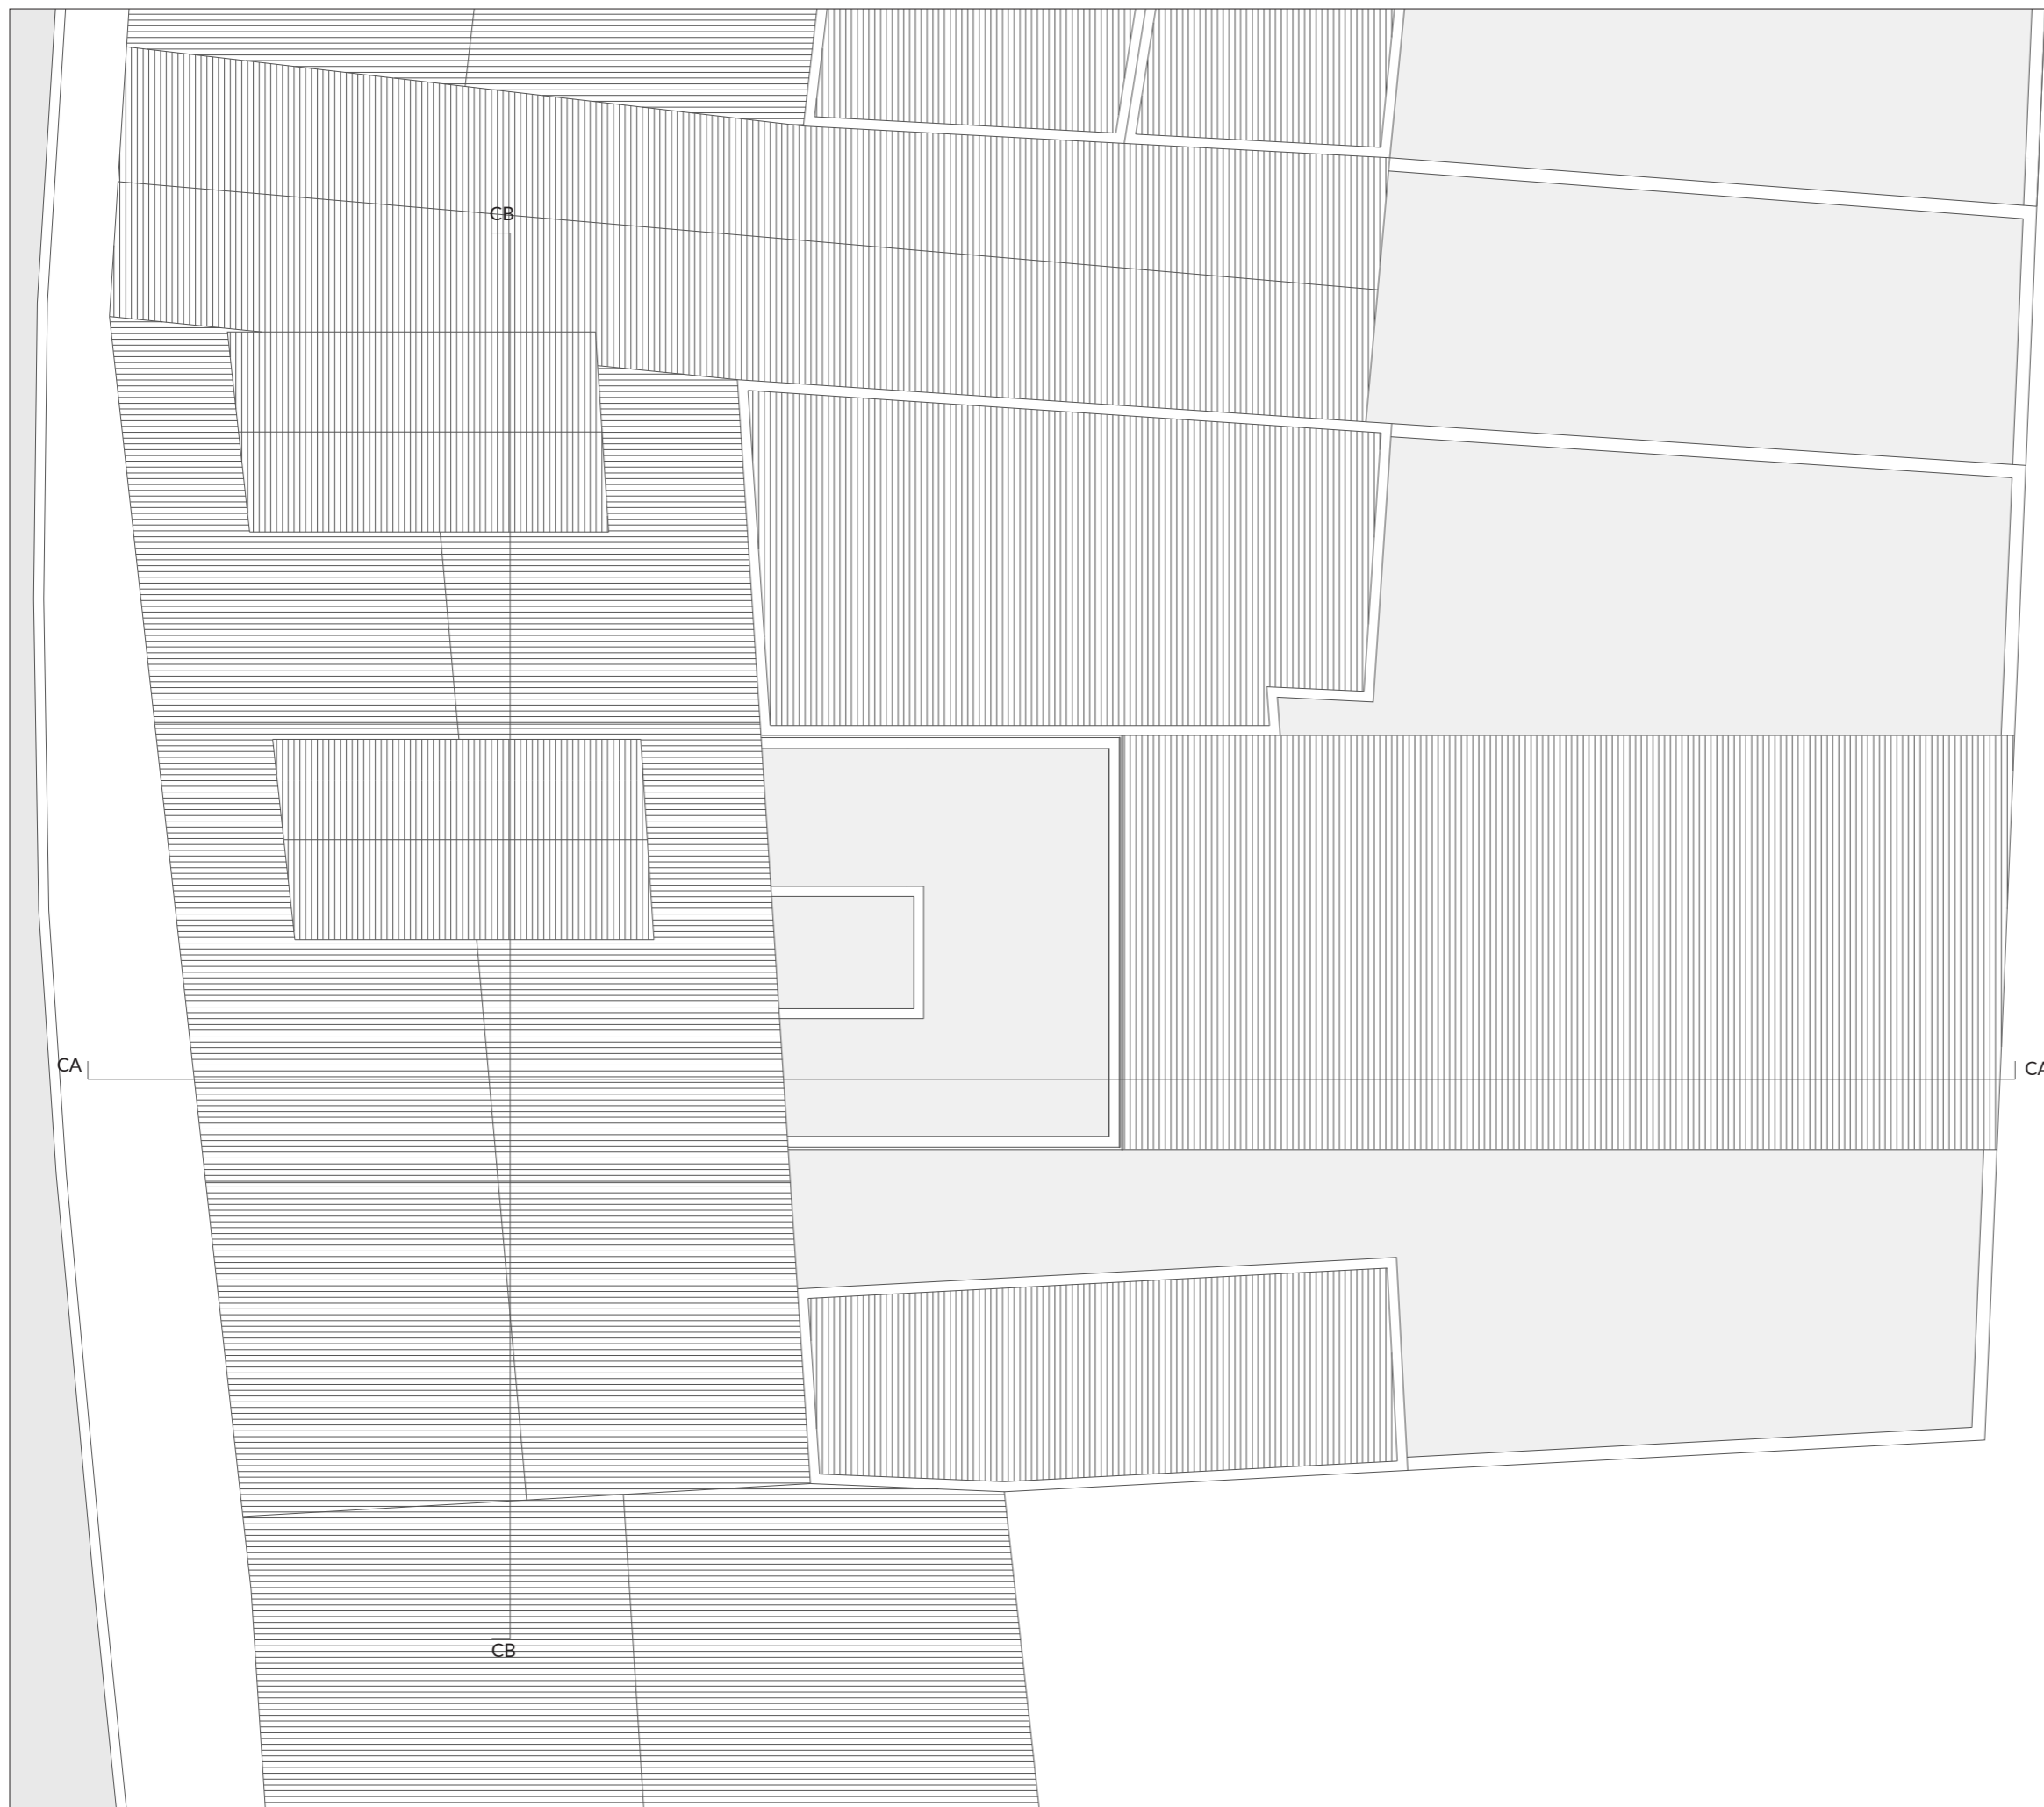
Imagem 85. Planta de cobertura | Existente
Escala 1:100

▨ Coberturas

┌─┐ Marcação de corte

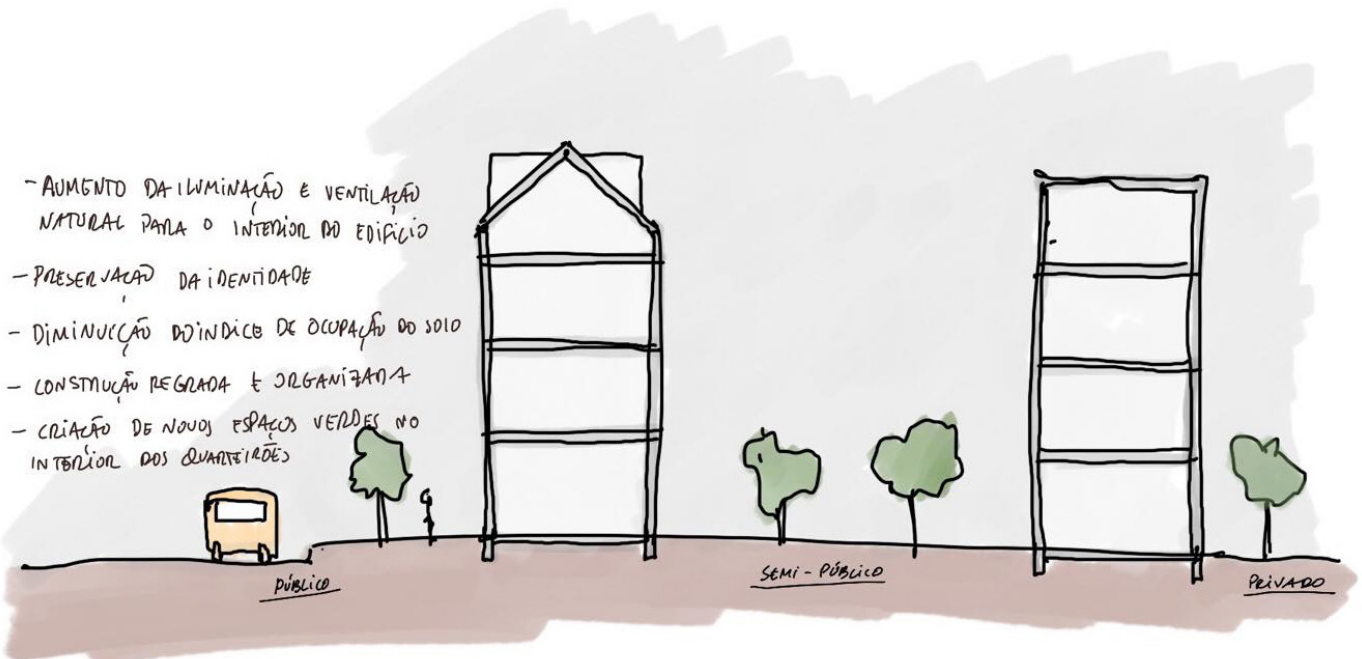
- AUMENTO DA ILUMINAÇÃO E VENTILAÇÃO NATURAL PARA O INTERIOR DO EDIFÍCIO
- PRESERVAÇÃO DA IDENTIDADE
- DIMINUIÇÃO DO ÍNDICE DE OCUPAÇÃO DO SOLO
- CONSTRUÇÃO REGrada E ORGANIZADA
- CRIAÇÃO DE NOVOS ESPAÇOS VERDES NO INTERIOR DOS QUARTIÕES

Percebendo onde se encontra o maior núcleo de anexos, rapidamente se conclui que estes foram construídos nos edifícios mais estreitos e mais antigos. Por esta razão, e uma vez que o edifício a intervir se encontra numa destas zonas, era importante que a intervenção refletisse um melhoramento da zona, de forma a aliviar a compacta malha existente, libertando o solo e, ao mesmo tempo, permitindo a entrada de luz para o interior deste. O processo estava facilitado ao demolir todos os anexos que foram surgindo, mas isso implicava uma diminuição drástica na compartimentação dos edifícios, e os programas para estes estariam à partida condicionados. Era importante manter as áreas, sem que estas ocupassem toda a extensão do solo e a única forma de o fazer seria construindo em altura, deixando espaços livres e permeáveis entre volumes. Assim, era possível inserir diferentes programas para além da habitação mínima e libertar a fachada posterior, permitindo novamente a entrada de luz natural para os edifícios existentes, preservando, ainda, a sua identidade original.

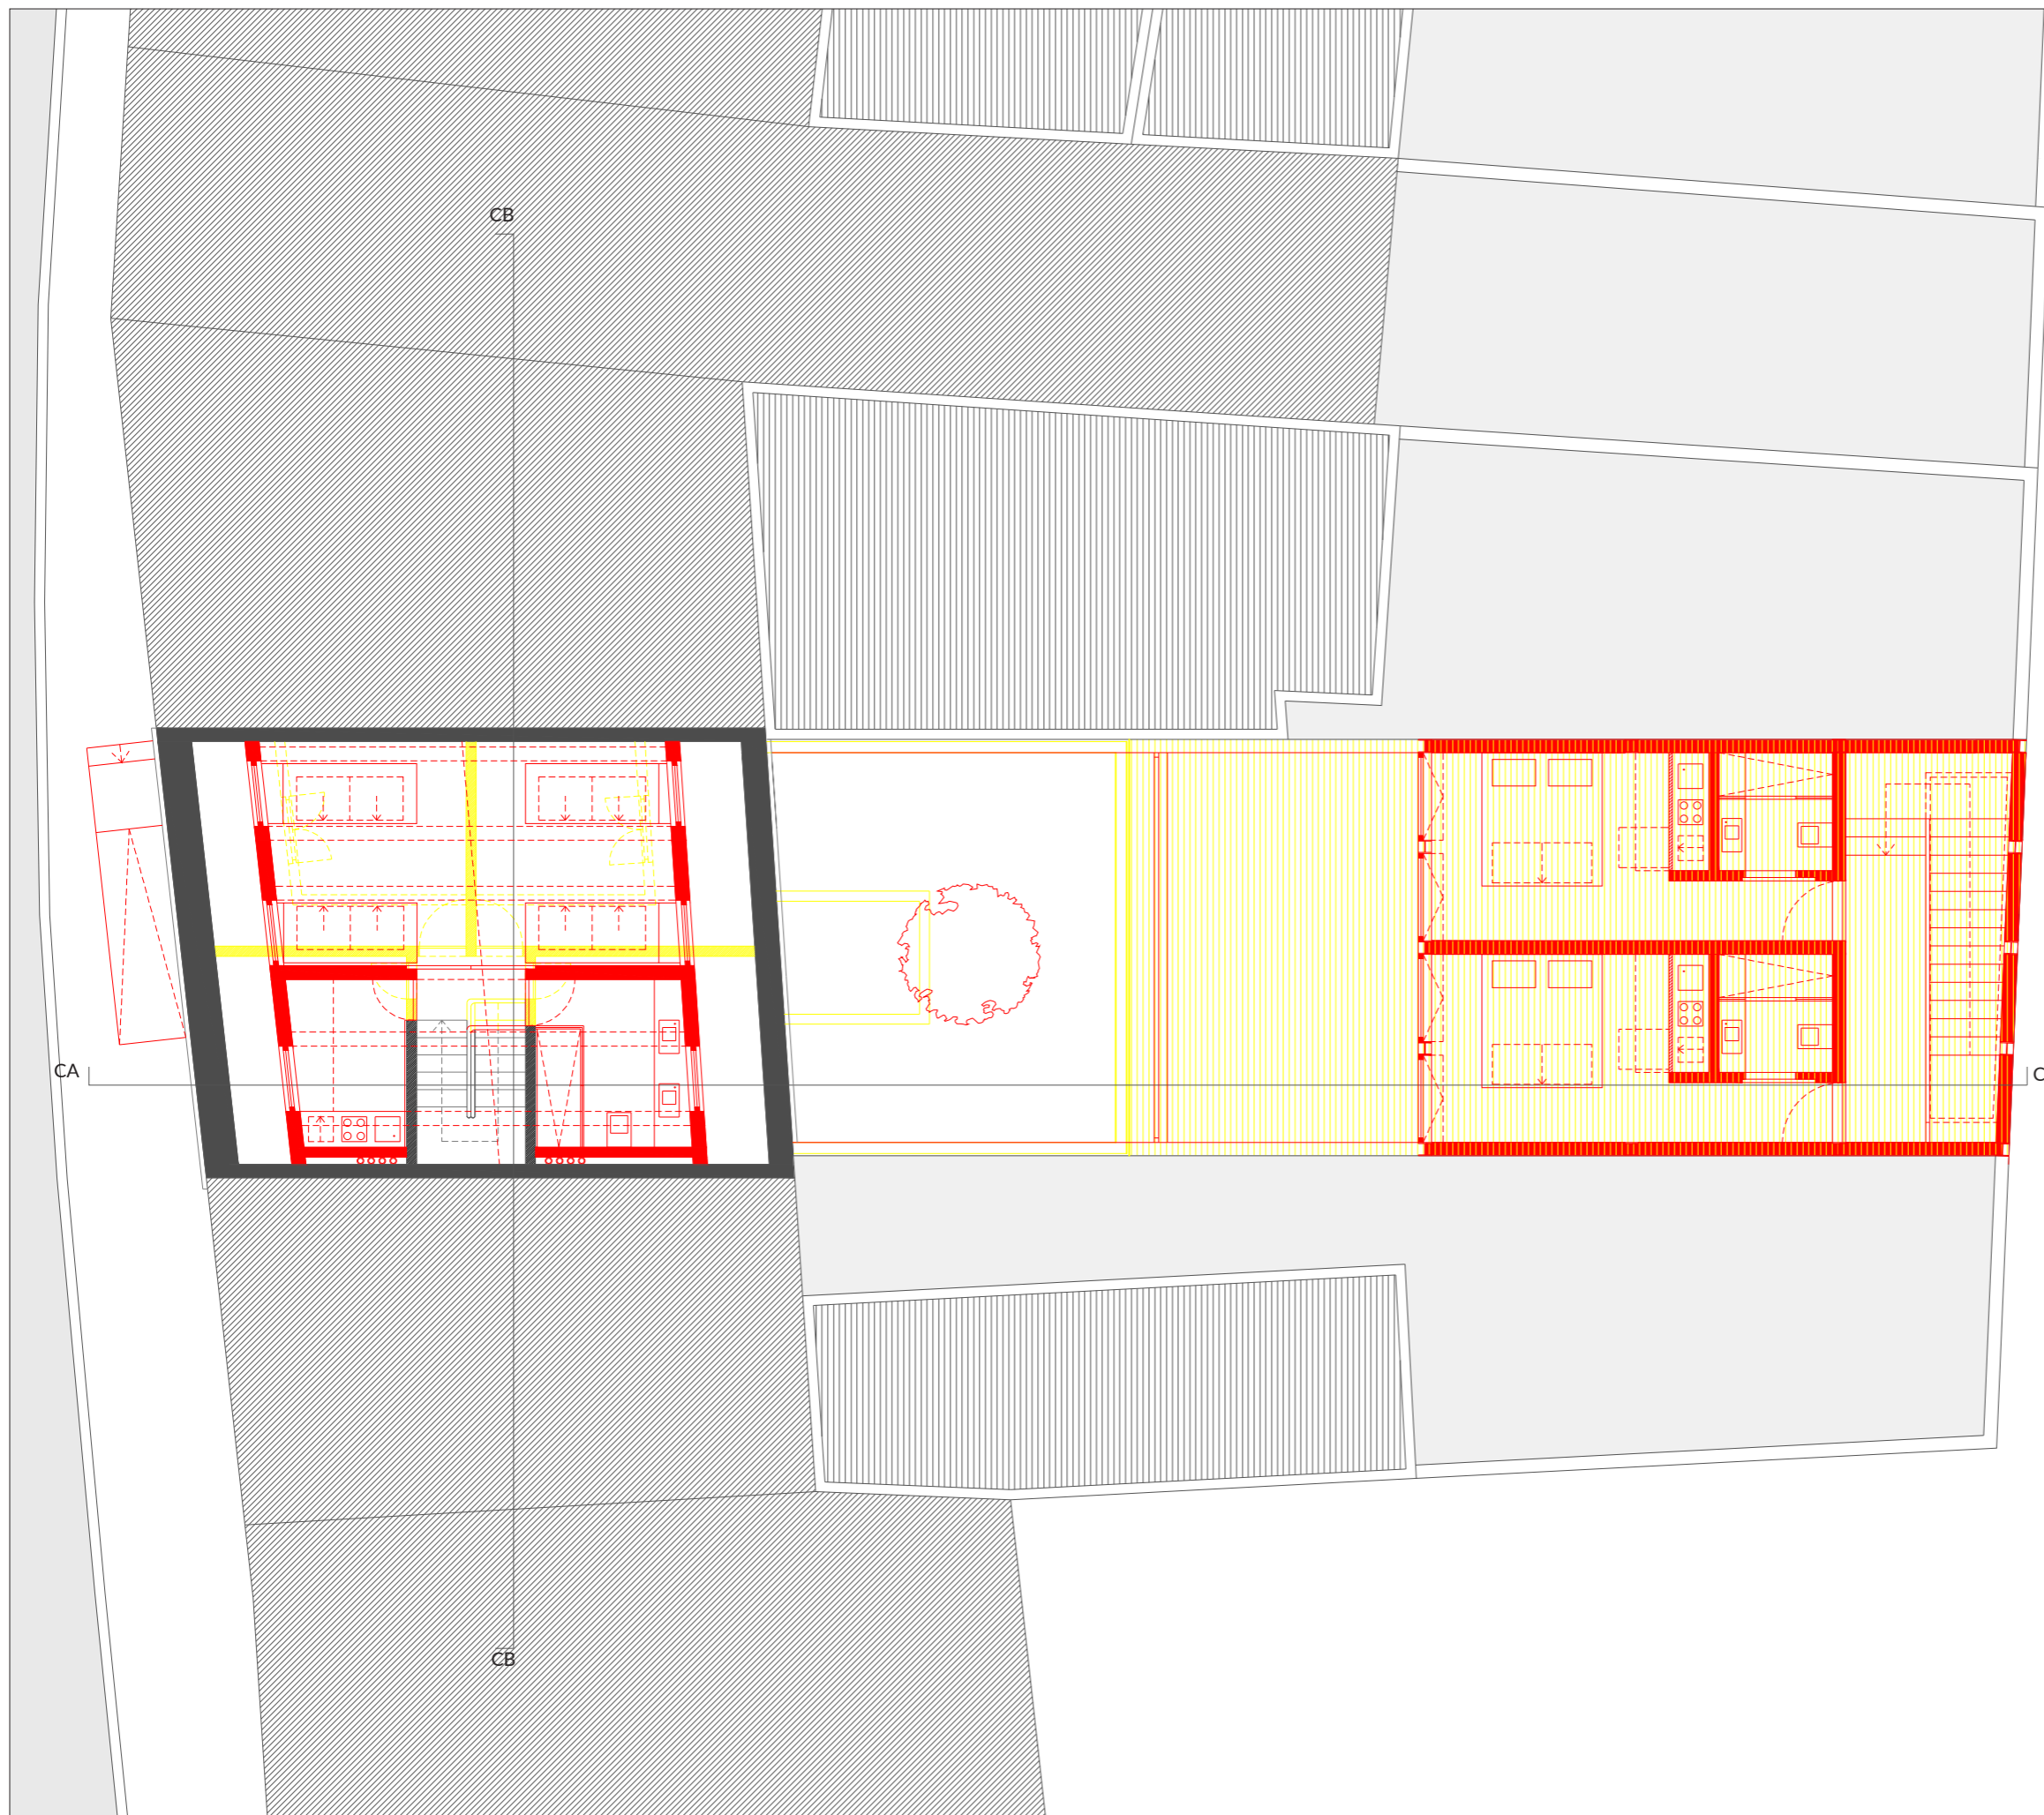
Imagem 116. Planta do piso 3 | Vermelhos e amarelos
Escala 1:100

- A construir
- A demolir
- Envolvente
- Marcação de corte

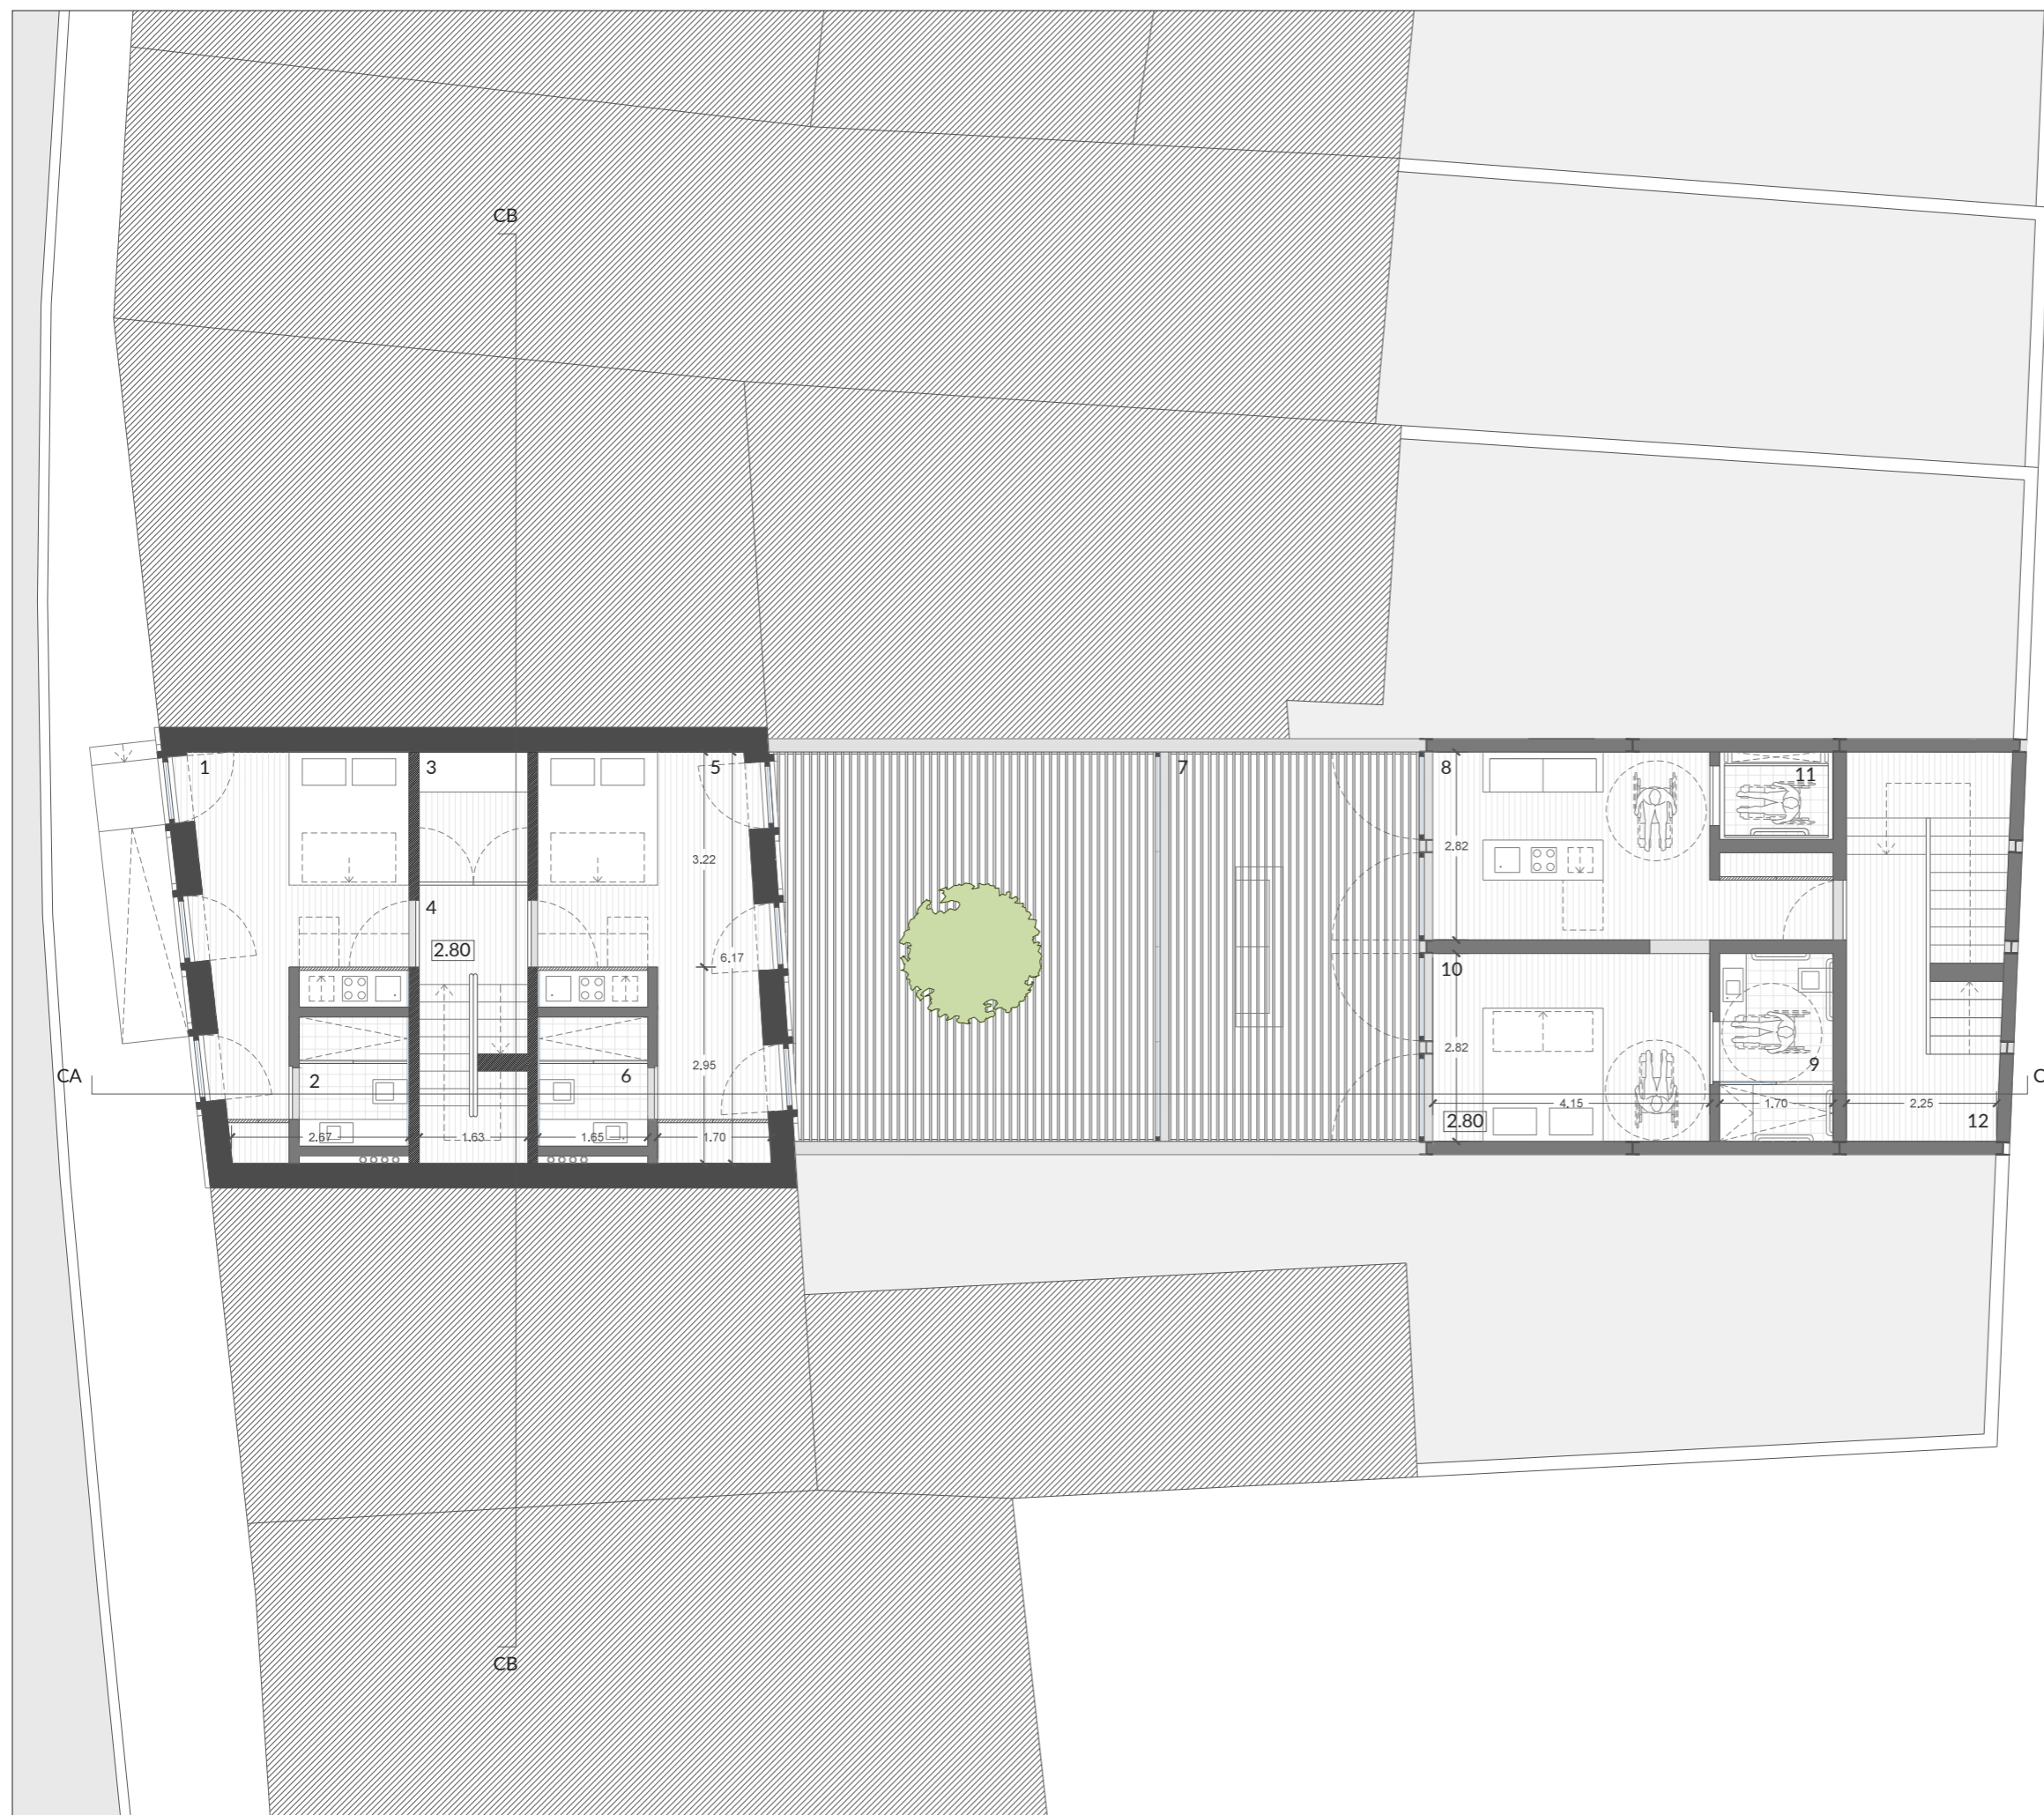
Imagem 122. Planta do piso 1 | Proposto
Escala 1:100

1. Estúdio	14.70 m ²
2. Instalação sanitária	3.20 m ²
3. Tratamento de roupas	3.20 m ²
4. Hall de distribuição	2.40 m ²
5. Estúdio	16.70 m ²
6. Instalação sanitária	3.20 m ²
7. Terraço	22.00 m ²
8. Sala Kitchenett	11.70 m ²
9. Instalação sanitária	4.80 m ²
10. Quarto duplo	11.70 m ²
11. Elevador	2.20 m ²
12. Hall de acesso	6.60 m ²

- Alvenaria em pedra de granito
- Alvenaria de tijolo / pladur
- Pavimento cerâmico
- Pavimento em madeira
- Envolvente
- Ripado de madeira de pinho
- Caixilharia em alumínio antracite
- Cota de pé-direito
- Marcação de corte
- Perfil aço HEB 200

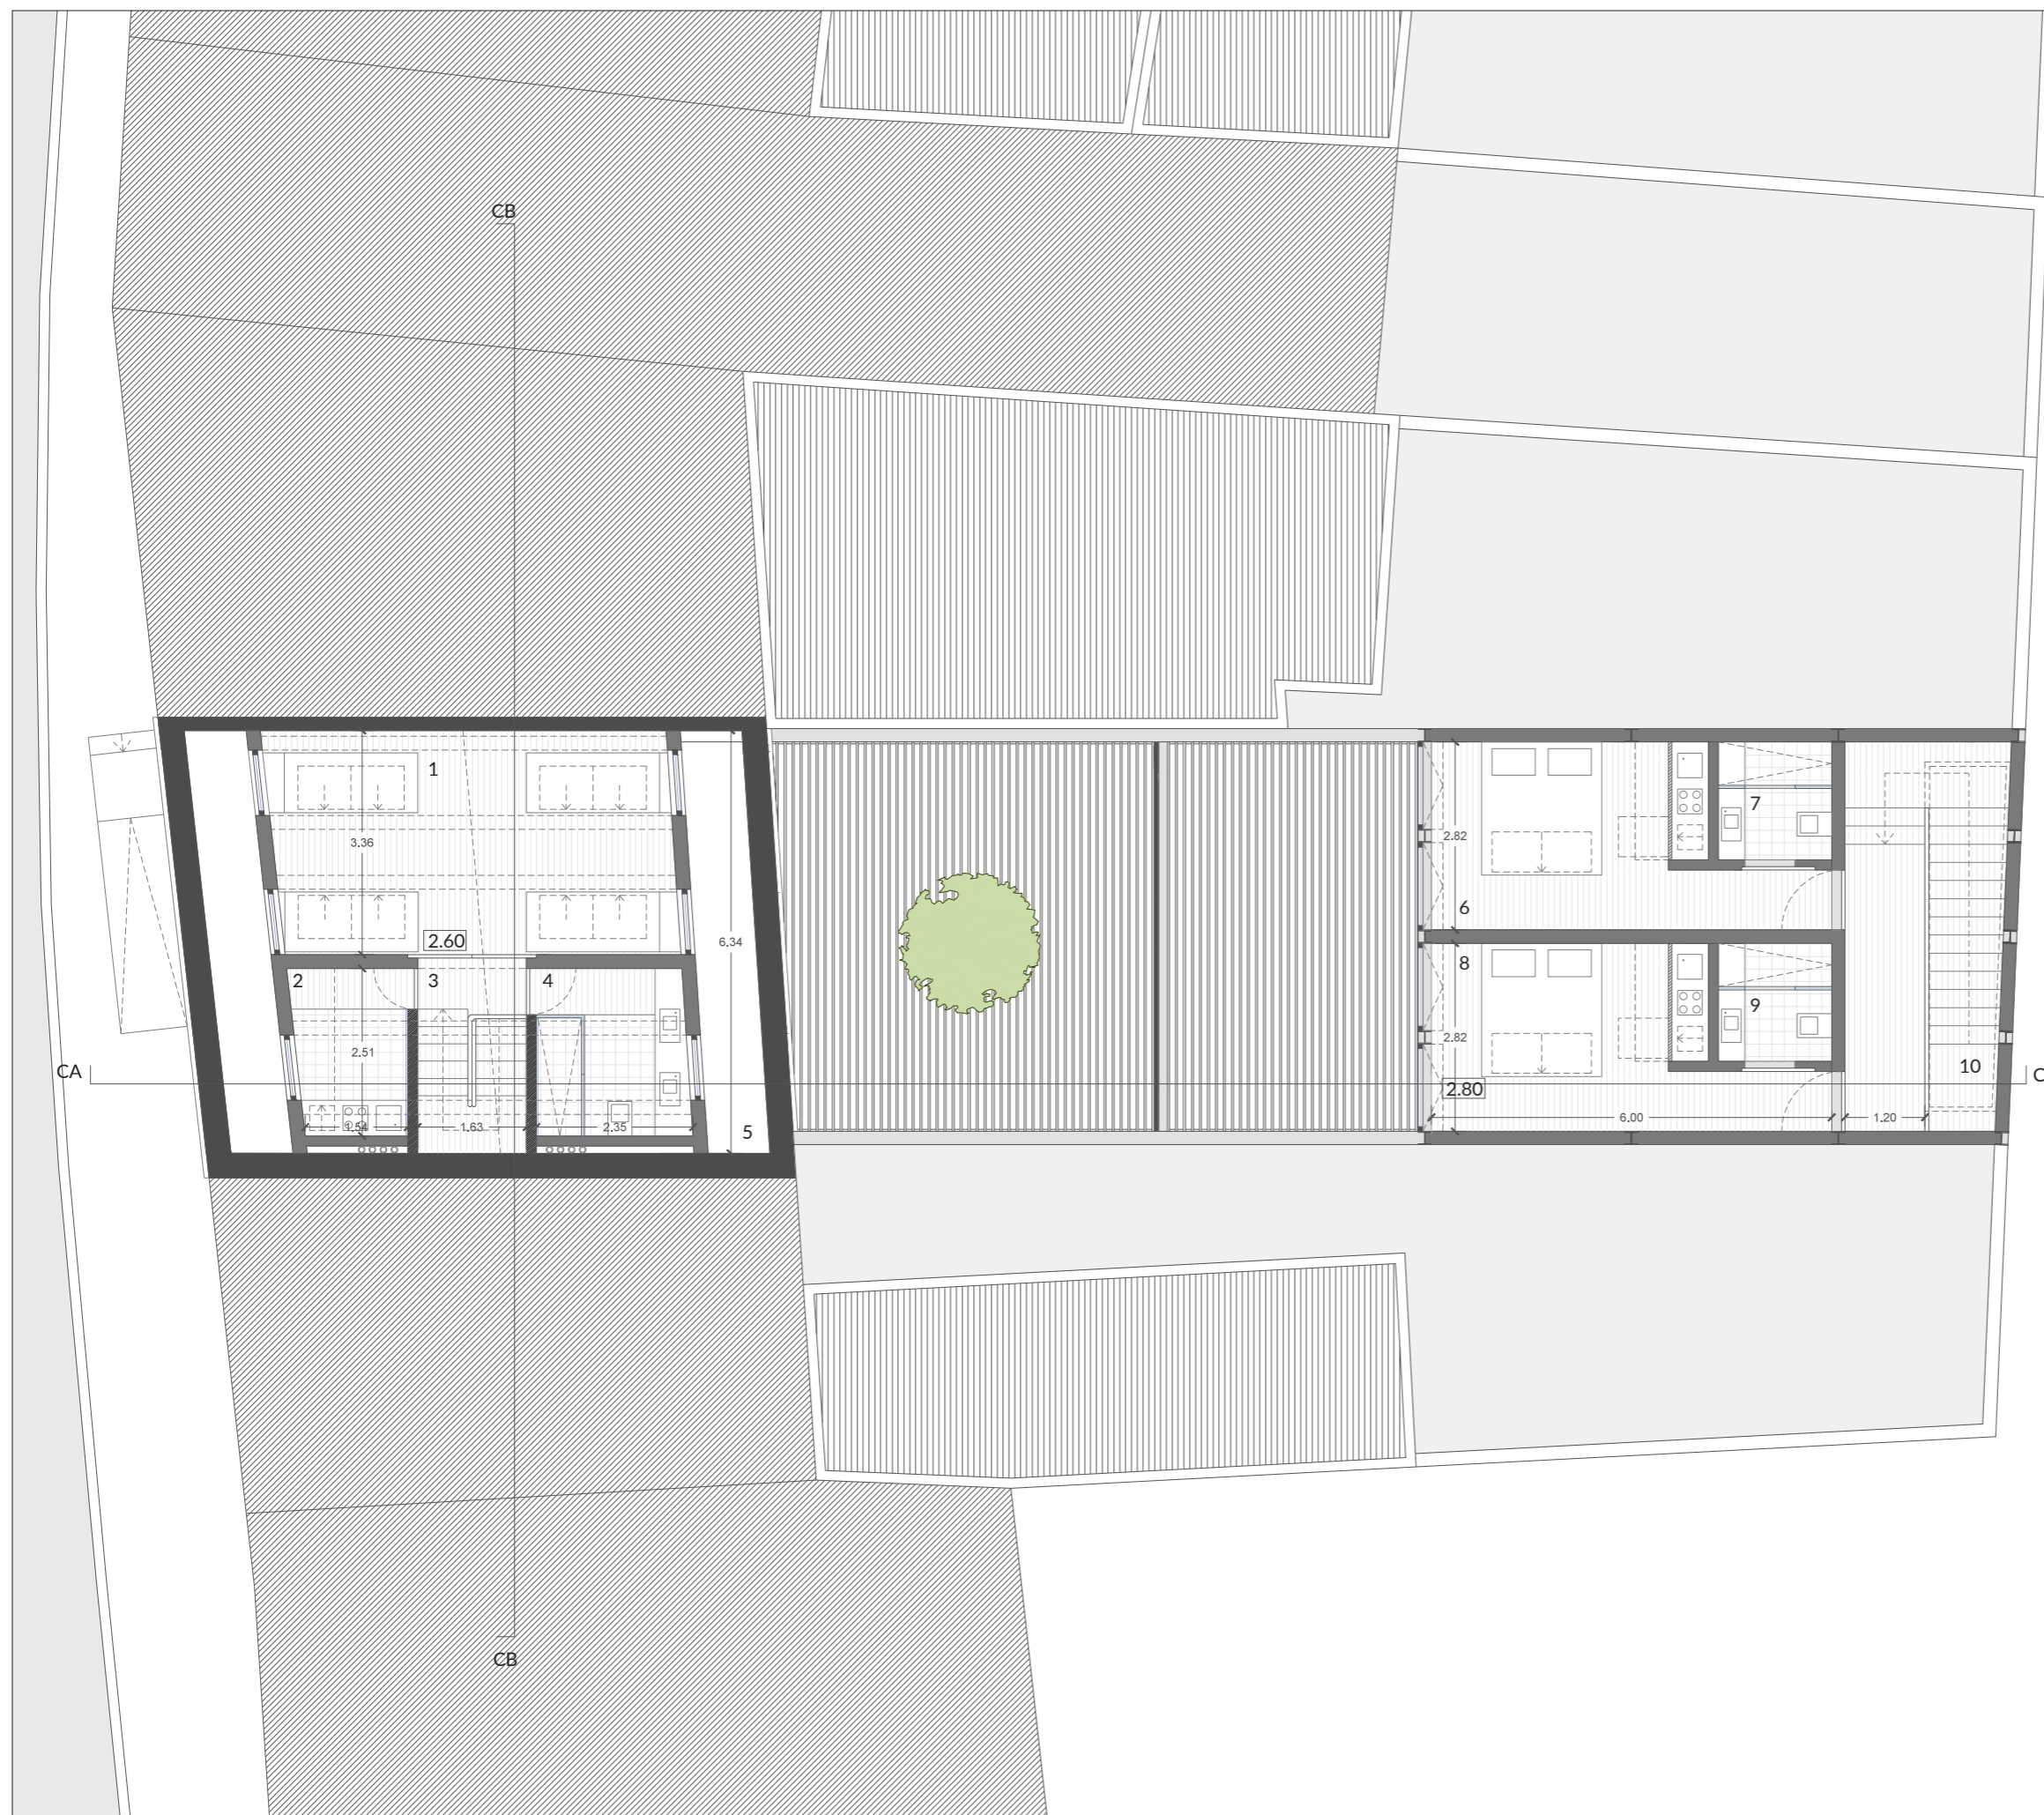
Imagem 124. Planta do piso 3 | Proposto
Escala 1:100

1. Estúdio	19.20 m ²
2. Kitchenett	4.15 m ²
3. Hall de distribuição	1.30 m ²
4. Instalação sanitária	5.70 m ²
5. Arrumo	5.70 m ²
6. Estúdio	13.40 m ²
7. Instalação sanitária	3.00 m ²
8. Estúdio	13.40 m ²
9. Instalação sanitária	3.00 m ²
10. Hall de acesso	6.60 m ²

- Alvenaria em pedra de granito
- Alvenaria de tijolo / pladur
- Pavimento cerâmico
- Pavimento em madeira
- Envolvente
- Ripado de madeira de pinho
- Caixilharia em alumínio antracite
- Cota de pé-direito
- Marcação de corte
- Perfil aço HEB 200
