**ANÁLISE COMPARATIVA E INTEGRADA DE
ESTRATÉGIAS DE REABILITAÇÃO ESTRUTURAL
DE EDIFÍCIOS ANTIGOS**

Dissertação no âmbito do Mestrado em Reabilitação de Edifícios, no ramo de Reabilitação Estrutural orientada pelo Professor Doutor Tiago Miguel dos Santos Ferreira e pelo Professor Doutor Romeu da Silva Vicente e apresentada à Faculdade de Ciências e Tecnologia ao Departamento de Engenharia Civil

COMPARATIVE AND INTEGRATED ANALYSIS OF STRUCTURAL REHABILITATION STRATEGIES FOR OLD BUILDINGS

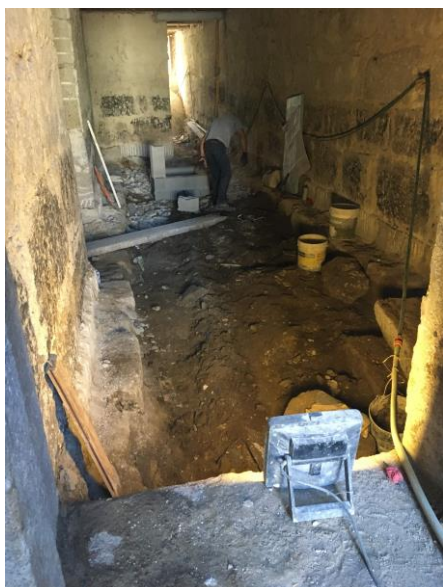
Figura 12 - Fundação

As paredes estruturais são em alvenaria de granito em perpianho, ver Figuras 10 e 11, típico e original da região. As duas paredes periféricas laterais são meiras, “partilhadas” com os edifícios vizinhos, e as fundações resultam do alargamento das paredes de granito na base (sobrelargura), desenvolvendo-se em “escada”, ver Figura 12. A estrutura dos pavimentos é em vigas de madeira de “riga” com secção de 8x22cm, os pavimentos são tarugados e o revestimento é em soalho nacional de “riga”, ver Figura 13. A estrutura da cobertura é constituída por asnas, madres, varas e ripado de madeira onde assenta telha cerâmica do tipo marseille, ver Figura 14. A parede do alçado frontal do piso 2 (águas furtadas) é de madeira, taipa de fasquio, sendo as paredes interiores de tabique, ver Figuras 15 e 16.

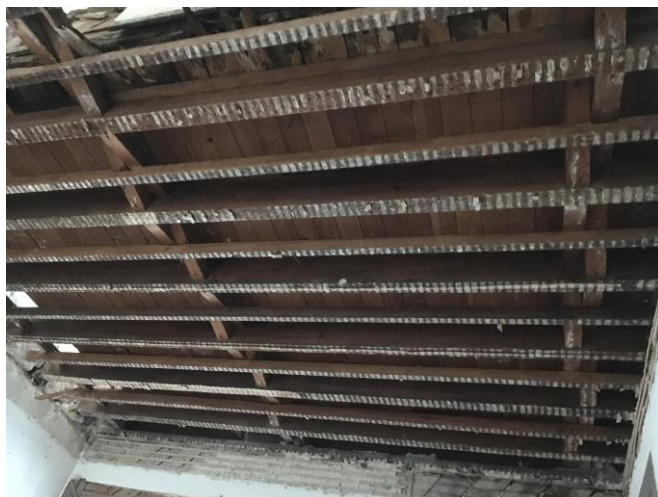
Figura 13 – Estrutura dos pisos de madeira

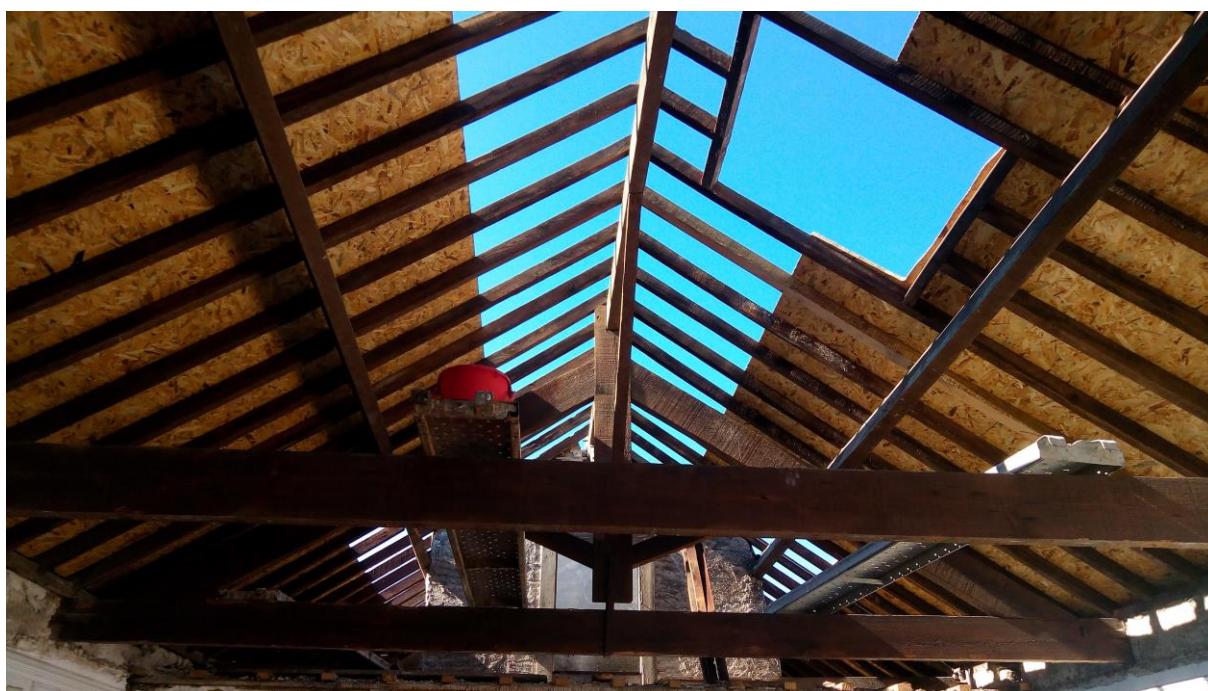
Figura 14 – Estrutura da cobertura em processo de reabilitação

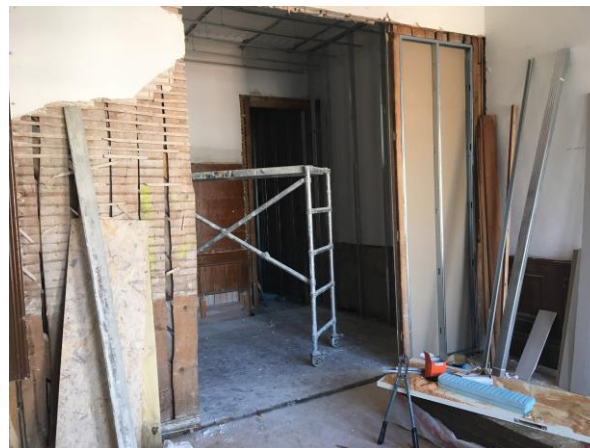
Figura 16 – Parede de tabique

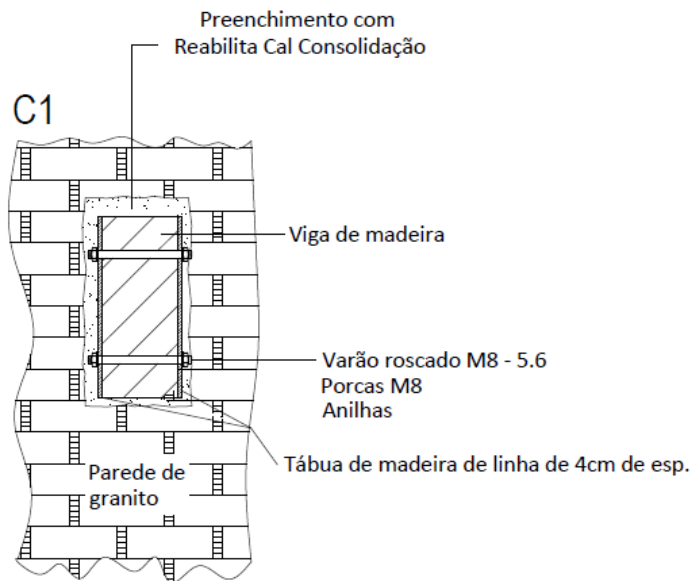
Figura 18 - Corte do reforço estrutural da entrega das vigas de pavimento na parede de alvenaria de pedra (NCREP, 2018)

No processo de reabilitação estrutural de pavimentos de madeira, a entrega das vigas de pavimento na parede de alvenaria é um ponto sensível, suscetível a humidade e consequente apodrecimento. Neste projeto havia 15 encontros nestas circunstâncias, 8 ao nível da planta estrutural do piso 0, e 7 ao nível da planta estrutural do piso 1. Uma das ações mais comumente adotadas para corrigir esta situação é a substituição da zona degradada da viga por uma nova de igual secção, com ligação executada em entalhe à meia esquadria, sendo a ligação rigidificada através de chapas metálicas ou de tábuas de madeira em ambas as faces ligadas através de varões roscados, pormenor esquematizado nas Figuras 17 a 19. Neste caso, o pormenor esquematizado foi executado com tábuas de madeira nos 15 casos anteriormente enumerados, ver Figura 20.

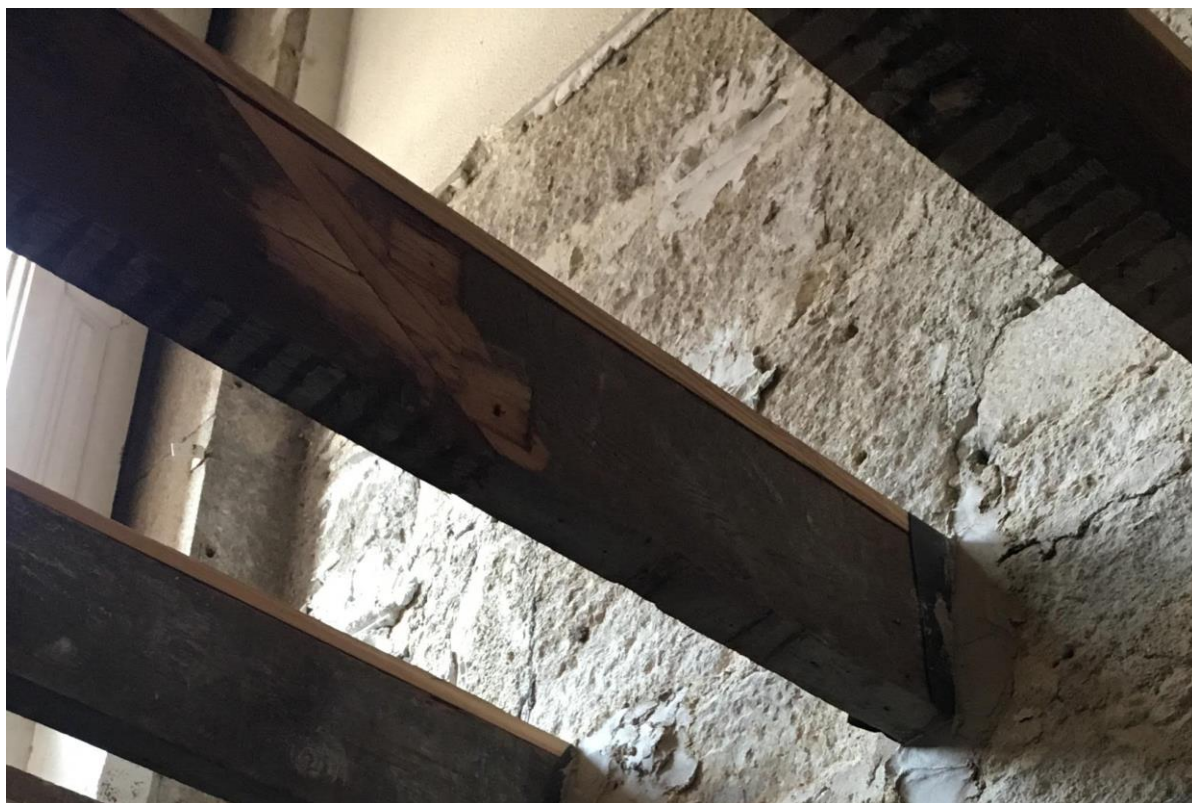
Figura 20 - Pormenor com entalhe a 45° reaproveitando vigamentos existentes

- Execução do escoramento provisório da viga existente;
- Corte a 45° da secção podre;
- Prolongando em cerca de 50 cm à secção sã, no total cerca de 1 m do tramo da entrega;
- Limpeza das superfícies do apoio na parede de granito;
- Colocação de tramo de viga nova maciça classe C18 de pinho nórdico cortada a 45° para entalhe na existente à meia esquadria, envolta na entrega com tela transpirante na extensão do apoio;
- Aplicação em ambas as faces de uma tábua de madeira maciça com 4 cm de espessura e 55,5 cm de comprimento, abrangendo em partes iguais o tramo de viga nova e da viga existente;
- Furação em “triângulo”, e aplicação de varão rosca M8 e correspondente aperto com porcas;
- Preenchimento das folgas no apoio, no encontro da viga de madeira com a parede de granito com argamassa de cal.

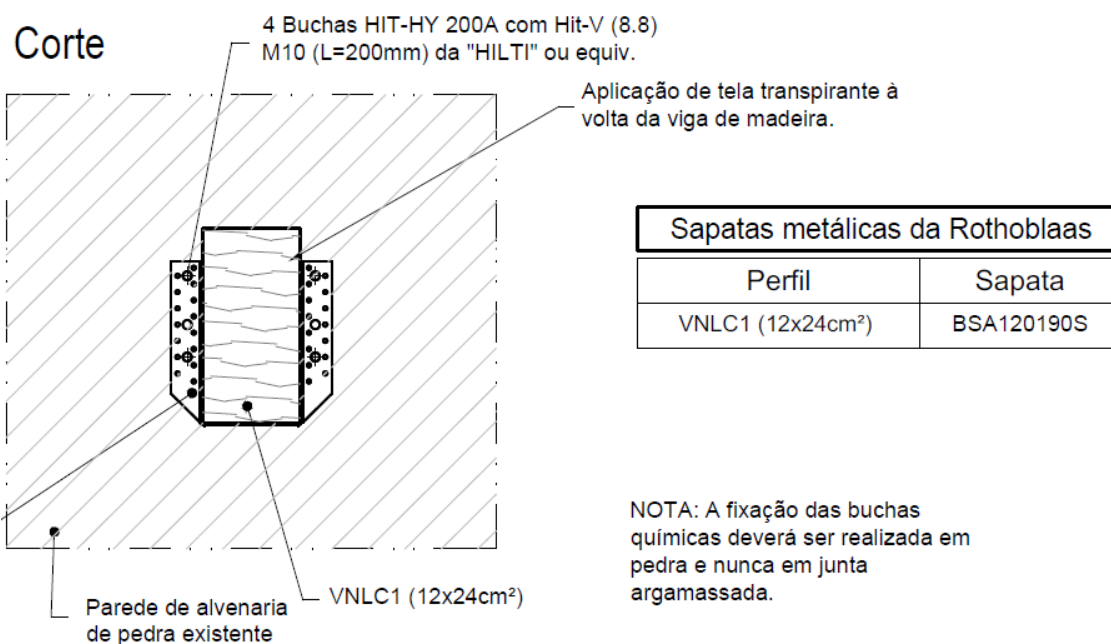
Figura 23 - Corte do pormenor de ligação de viga de madeira com parede de alvenaria através de sapata metálica (NCREP, 2018)

No processo de reabilitação estrutural de pavimentos de madeira, ou execução de novos, a entrega das vigas de pavimento/cobertura nas paredes de alvenaria pode ser realizada através de sapatas metálicas, ver Figuras 22 e 23. Este método evita a abertura de roços na parede para apoio da viga, e eventual fragilização estrutural. Neste projeto existiram 10 (5 vigas maciças 8x22cm) encontros nestas circunstâncias, todos ao nível da planta estrutural do teto do piso 2, ver Figura 24.

Como nota final, referir que neste caso em concreto na fase de obra foi utilizada uma peça equivalente à da Rothoblaas, como se pode verificar comparando o pormenor de projeto (Figuras 22 e 23) e a fotografia de obra (Figura 24). Na peça da Rothoblaas as abas laterais são fixas à viga através de parafusos e pregos, enquanto na peça utilizada foi feita através de varão roscado.

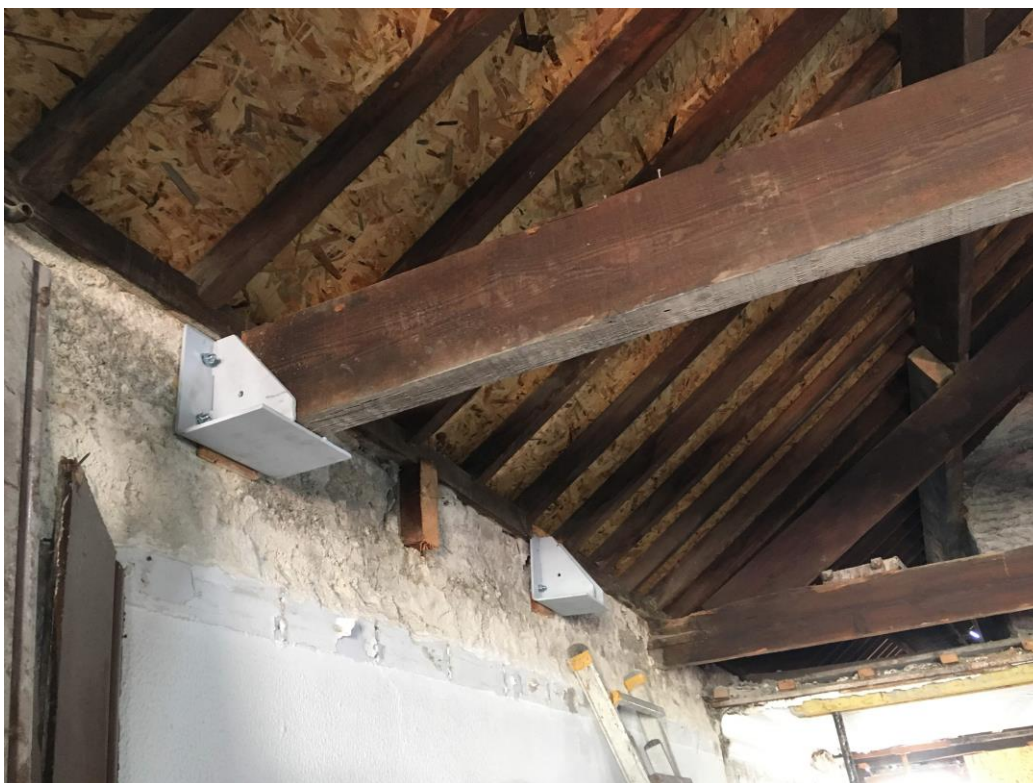
Figura 24 - Pormenor de ligação com sapata metálica

- Colocação de torre de andaime;
- Nivelamento da sapata metálica;
- Fixação da sapata metálica, procedendo-se à furação, limpeza dos furos e introdução de varão M10 fixo com bucha química;
- Colocação de tela transpirante no apoio, pronto a receber a viga envolvendo o encontro;
- Colocação de vigamento encaixando no apoio;
- Aplicação de varão roscado M8 promovendo a ligação da sapata metálica com a viga;

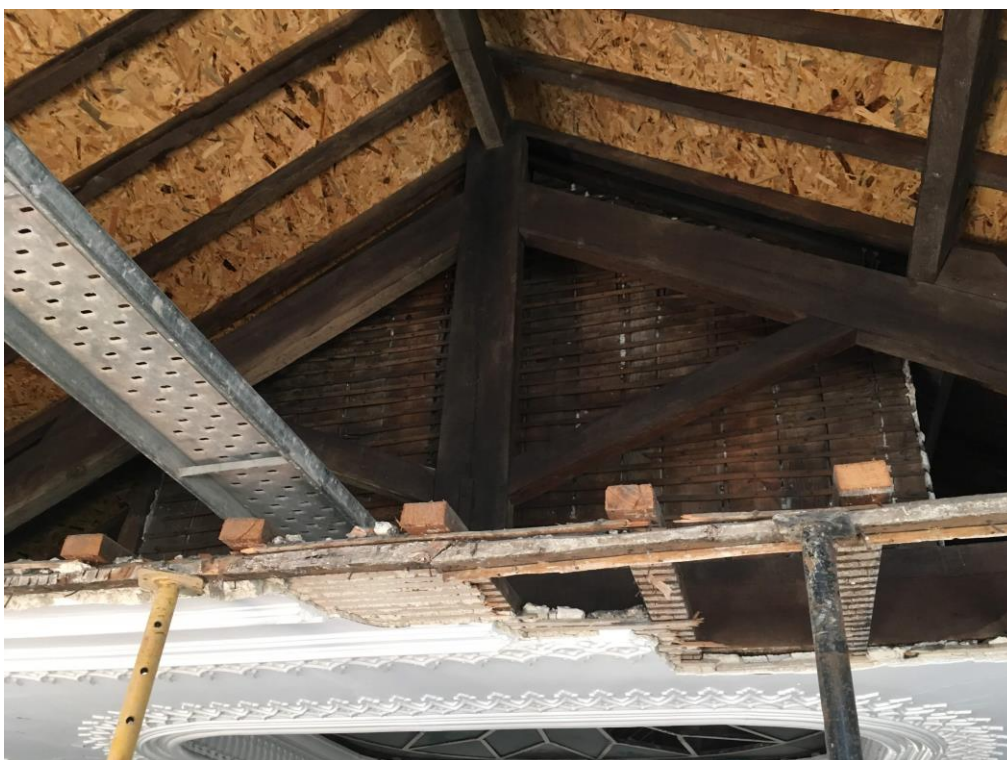
Figura 27 - Parede de tabique antes de reforço com placa de OSB 3

No processo de reabilitação estrutural de paredes de tabique, o reforço pode ser efetuado através de placas de OSB (*Oriented Strand Board* - aglomerado de partículas de madeira longas e orientadas). Neste projeto foram reabilitadas desta forma as paredes perimetrais da claraoia central da caixa de escadas, e parede exterior recuada do alçado principal no piso 2. Pormenor esquematizado na Figura 26 e representado nas fotografias de obra, Figuras 27 e 28.

- Picagem do reboco existente e limpeza das madeiras;
- Tratamento das madeiras existentes com produto xilófago;
- Substituição de elementos degradados da parede, tábuas e fasquio;
- Reforço da parede com placa de OSB3 de 18mm num dos lados da parede

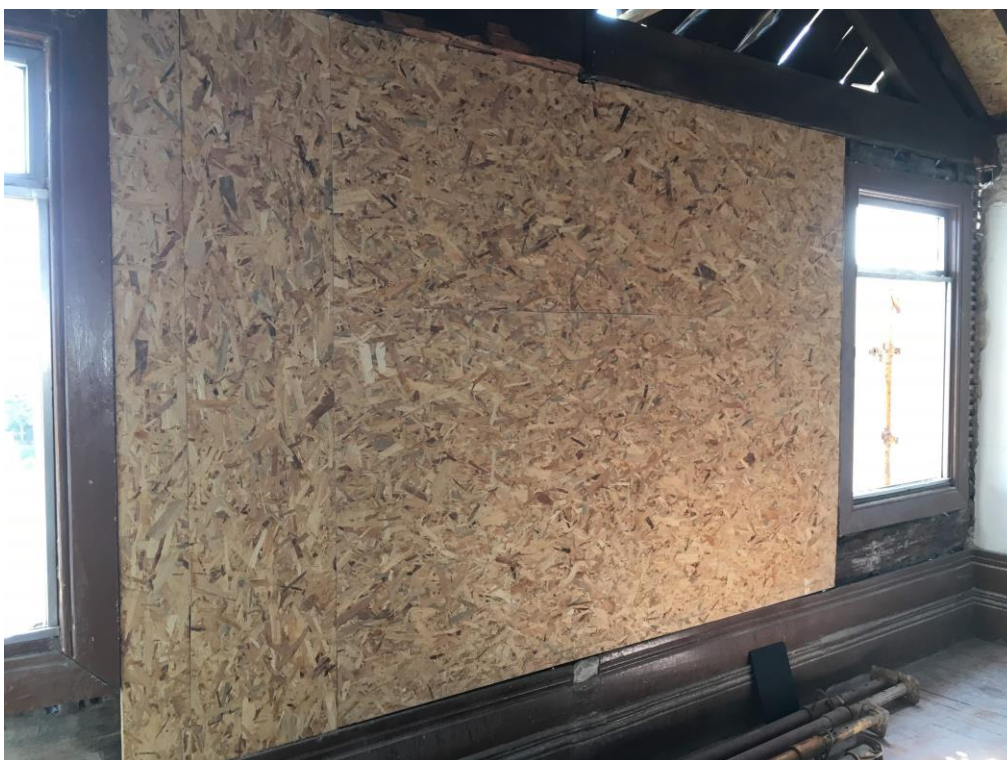
Figura 28 - Parede de tabique após reforço com placa de OSB3

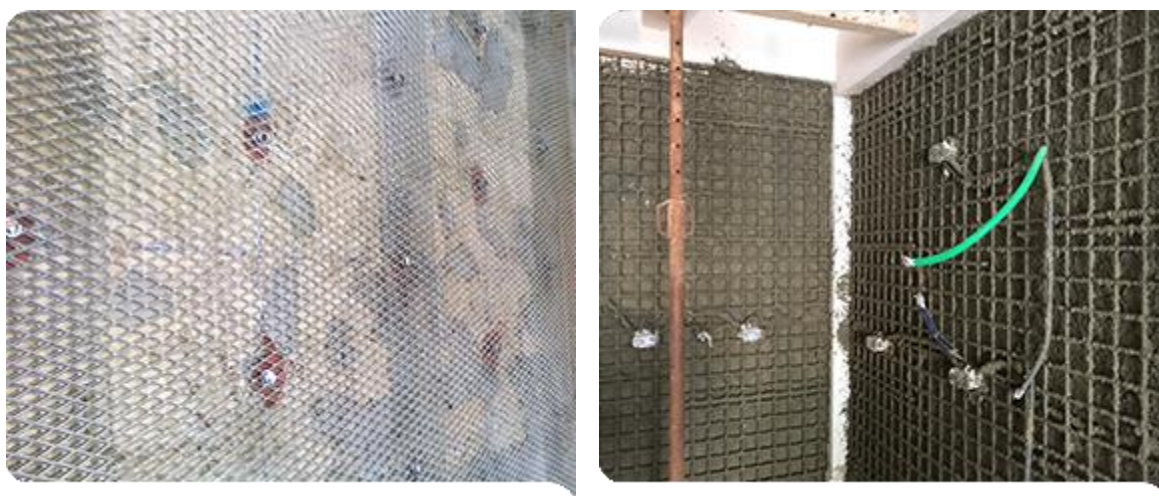
Figura 31 - Exemplo de aplicação da rede e projeção da primeira camada de microbetão (progepom.pt)

Após realizar as necessárias operações de limpeza e picagens da superfície, e de consolidação das juntas, aplica-se ferrolhos para montagem da rede eletrossoldada de forma a garantir um afastamento à parede de 2cm. Posteriormente, aplica-se o microbetão projetado numa espessura de 6cm, ver Figura 31.

- Picagem das juntas;
- Limpeza das juntas e da pedra com jato de água;
- Consolidação das juntas e pedra solta;
- Aplicação de cantoneira junto ao fundo para remate do material projetado;
- Aplicação de ferrolhos em ferro de 12mm, conforme pormenor espaçados a 1m em quincôncio para suporte e montagem da rede eletrossoldada;
- Projeção da primeira camada de microbetão de 3cm, até ganhar alguma presa para projeção da segunda camada de 3cm a completar os 6cm finais;
- Acabamento “atalochado”.

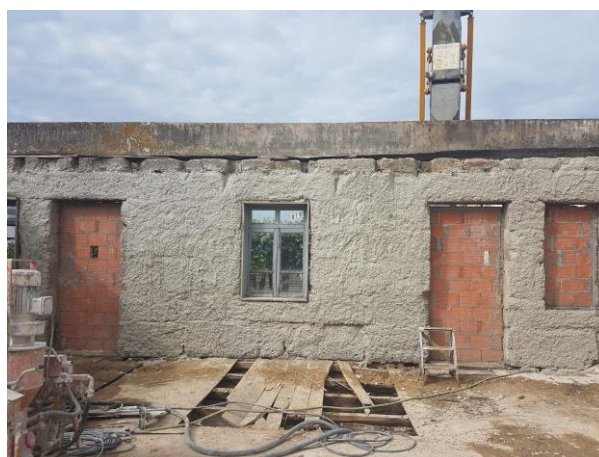
Figura 42 – Estrutura de pisos existentes a demolir

O edifício tem 10,63m de largura por 10,07m de comprimento, medidas exteriores das paredes. Representativo da arquitetura e construção local da época, ver Figuras 39 e 40, as paredes estruturais são em alvenaria de granito em perpianho (Figuras 42 a 45), típico e original da região. As duas paredes periféricas laterais são meeiras, “partilhadas” com os edifícios vizinhos. As fundações resultam do alargamento das paredes de granito na base, ver Figura 44. A estrutura dos pavimentos é em vigas de madeira de “pinho”, sendo os pavimentos revestidos a soalho nacional de “pinho”, ver Figura 42. A estrutura da cobertura é constituída por asnas, madres, varas e ripado de madeira onde assenta telha cerâmica do tipo marselha. As paredes exteriores das águas furtadas são de madeira, taipa de fasquio, sendo as interiores de tabique, ver Figura 43.

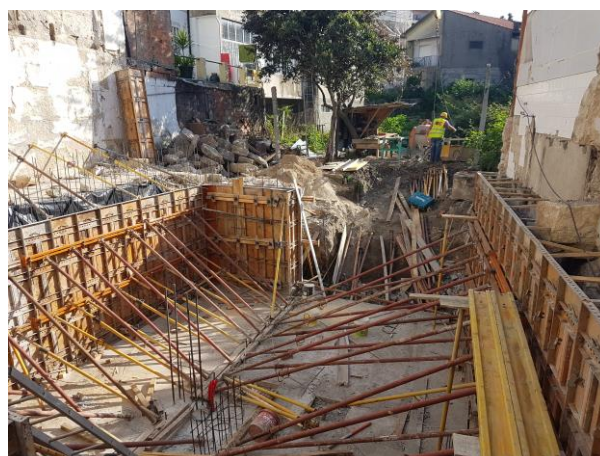
Figura 48 - Planta de fundações (Arquitetude, 2017) Figura 49 – Betonagem de muros periféricos

Ao nível do piso -1, foi feito um abaixamento de cota correspondente a 1m, um ensoleiramento geral em betão armado e muros de contenção periférica até ao nível do piso 0, ver Figuras 48 e 49.

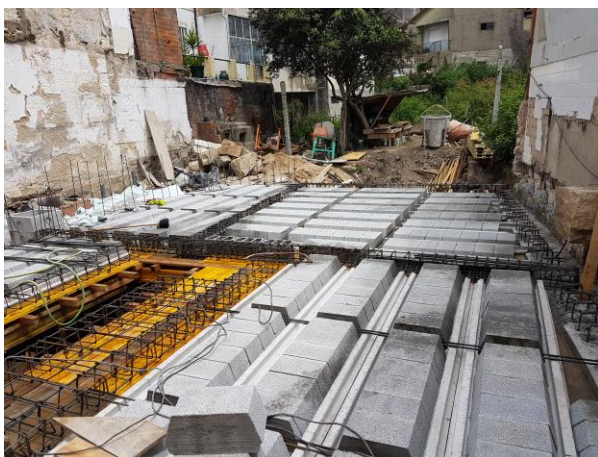
Figura 50 - Laje aligeirada do piso 0

Desde a laje do piso 0 à laje do piso 1, a estrutura desenvolveu-se com pilares metálicos de perfil HEB de diferentes dimensões, lajes aligeiradas de vigotas pré-esforçadas e abobadilha, ver Figura 50. Do piso 1 ao piso 2, os pilares continuaram no mesmo tipo de perfil metálico. Aqui, a laje foi maciça de betão armado, armada nas duas direções, ver Figura 51. A estrutura de cobertura das águas furtadas foi executada em aço leve, ver Figura 52. Na Figura 53, é possível ver o novo alçado posterior construído em bloco de termoargila.

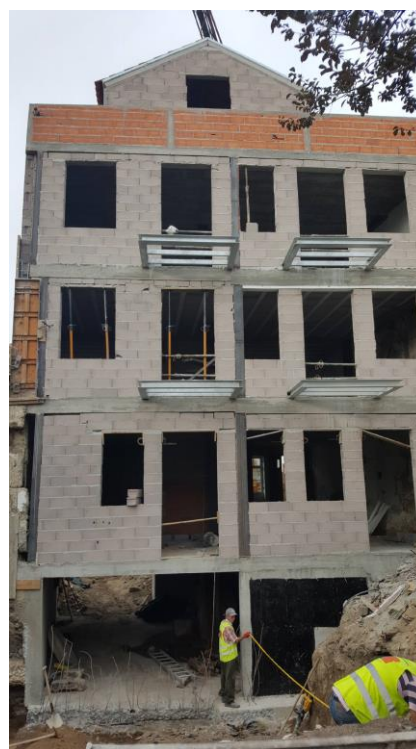
Figura 53 - Novo alçado posterior

Além da demolição integral do “miolo” do edifício, foi também demolida a totalidade da parede do alçado posterior, executada novamente em bloco de termoargila, com a finalidade de ganhar mais espaço interior. Do edifício existente restou apenas a parede do alçado frontal e as duas paredes laterais (meeiras) até ao nível do piso 2, todo o resto foi demolido.
