FCTUC DEPARTAMENTO DE ENGENHARIA CIVIL
FACULDADE DE CIÊNCIAS E TECNOLOGIA
UNIVERSIDADE DE COIMBRA

Estudo da Reabilitação em "Ponte" de Fissuras em Paredes de Alvenaria

Dissertação apresentada para a obtenção do grau de Mestre em Engenharia Civil
na Especialidade de Construções

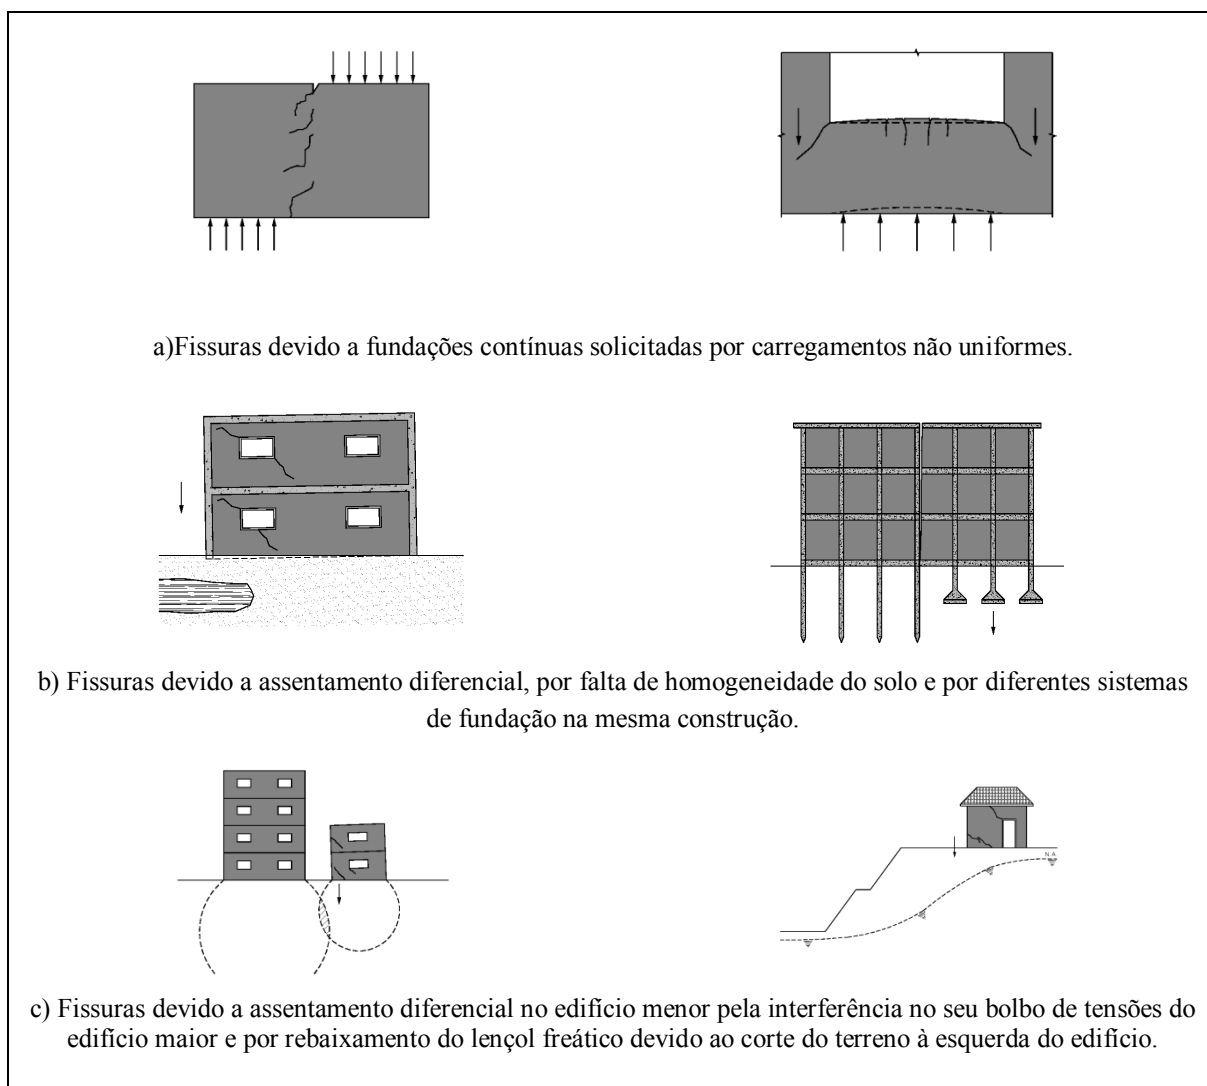
Figura 2.2- Fissuras devido a movimentos da fundação (PEREIRA, 2005)

Os solos de fundação podem ter diversos tipos de comportamento, consoante sejam solos arenosos ou solos argilosos. Se o solo for uma areia compacta ou uma argila dura, os assentamentos decorrem essencialmente de deformações por mudança de forma, função da carga atuante e do módulo de deformação do solo. No caso de solos moles os assentamentos são basicamente provenientes da sua redução de volume, já que a água presente no bolbo de tensões das fundações tenderá a percolar para regiões sujeitas a pressões menores (PEREIRA, 2005). Deste modo, todas as soluções construtivas em que as tensões, transmitidas ao solo pelas fundações, tenham uma alargada gama de valores são propícias à ocorrência de assentamentos diferenciais (Figura 2.2- a).

As soluções de fundação em solos heterogéneos ou com diferentes compacidades ou, ainda, com profundidades muito diversas, são também propícias a este fenómeno. Com solos muito heterogéneos, pode ocorrer, ainda, a situação insólita de se verificarem maiores assentamentos nos solos menos deformáveis, quando se opta pela utilização simultânea de fundações diretas e indiretas (estacas), utilizando as segundas nas zonas com menor capacidade de carga (SILVA, 1998) (Figura 2.2- b).

- A rotura de canalizações enterradas: quando há roturas ou fugas generalizadas em grandes condutas (em particular de esgotos, cuja deteção pode ser mais demorada), pode desencadear-se um processo de expansão lento e heterogéneo dos solos confinantes;
- A grande movimentação de terras e eventual construção de muros nas imediações de um edifício podem alterar, quer as tensões do solo, quer a circulação das linhas de água subterrâneas ou o nível freático, com as consequências inerentes (Figura 2.2- c);
- A construção de edifícios de grande porte com fundações pouco profundas pode provocar grandes alterações das tensões no solo, gerando fluxos de água que afetam a zonas mais próximas do solo de fundação de edifícios de pequeno porte em terrenos confinantes (Figura 2.2- c)

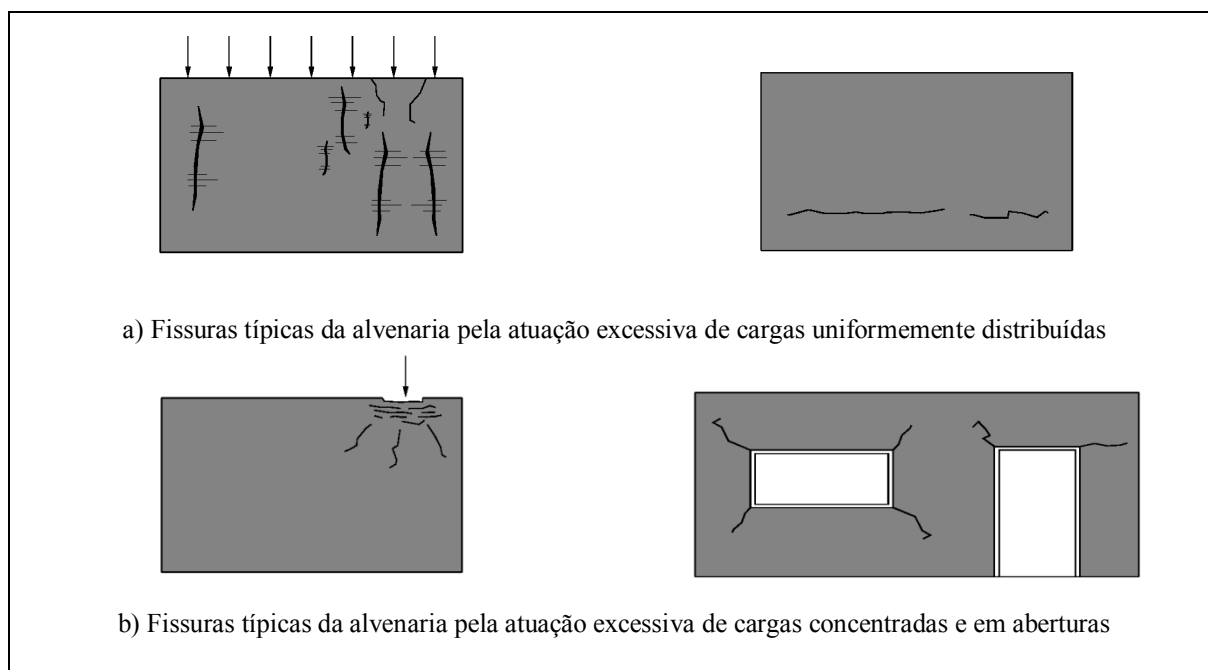
Figura 2.3- Fissuras devido à atuação excessiva de cargas (PEREIRA, 2005)

Em paredes contínuas sujeitas a sobrecargas uniformemente distribuídas, podem surgir dois tipos característicos de fissuras (Figura 2.3- a). Fissuras verticais, provenientes da deformação transversal da argamassa sob a ação das tensões de compressão, ou da flexão local dos componentes de alvenaria. Ou fissuras horizontais, provenientes da rutura por compressão dos componentes de alvenaria ou da própria argamassa de assentamento, ou ainda, de solicitações de flexão axial da parede (PEREIRA, 2005).

A atuação excessiva de cargas localizadas (concentradas) também pode provocar a rutura dos componentes de alvenaria na região de aplicação da carga e/ou o aparecimento de fissuras inclinadas a partir do ponto de aplicação (Figura 2.3- b). Em função da resistência à compressão dos componentes de alvenaria é que poderá predominar uma ou outra das anomalias citadas (PEREIRA, 2005).

Nos painéis de alvenaria onde existem aberturas, as fissuras formam-se a partir dos vértices dessa abertura e sob o peitoril. Essas fissuras, poder-se-ão manifestar segundo diversas configurações, em função da influência de diversos fatores, tais como: dimensões do painel de alvenaria e da abertura; posição que a abertura ocupa no painel; anisotropia dos materiais que constituem a alvenaria; dimensões e rigidez de vergas e contra vergas; etc. A maior deformação da alvenaria e a eventual deformação do suporte nos tramos mais carregados da parede, fora das aberturas, originam fissuras com as configurações indicadas na Figura 2.3- b.

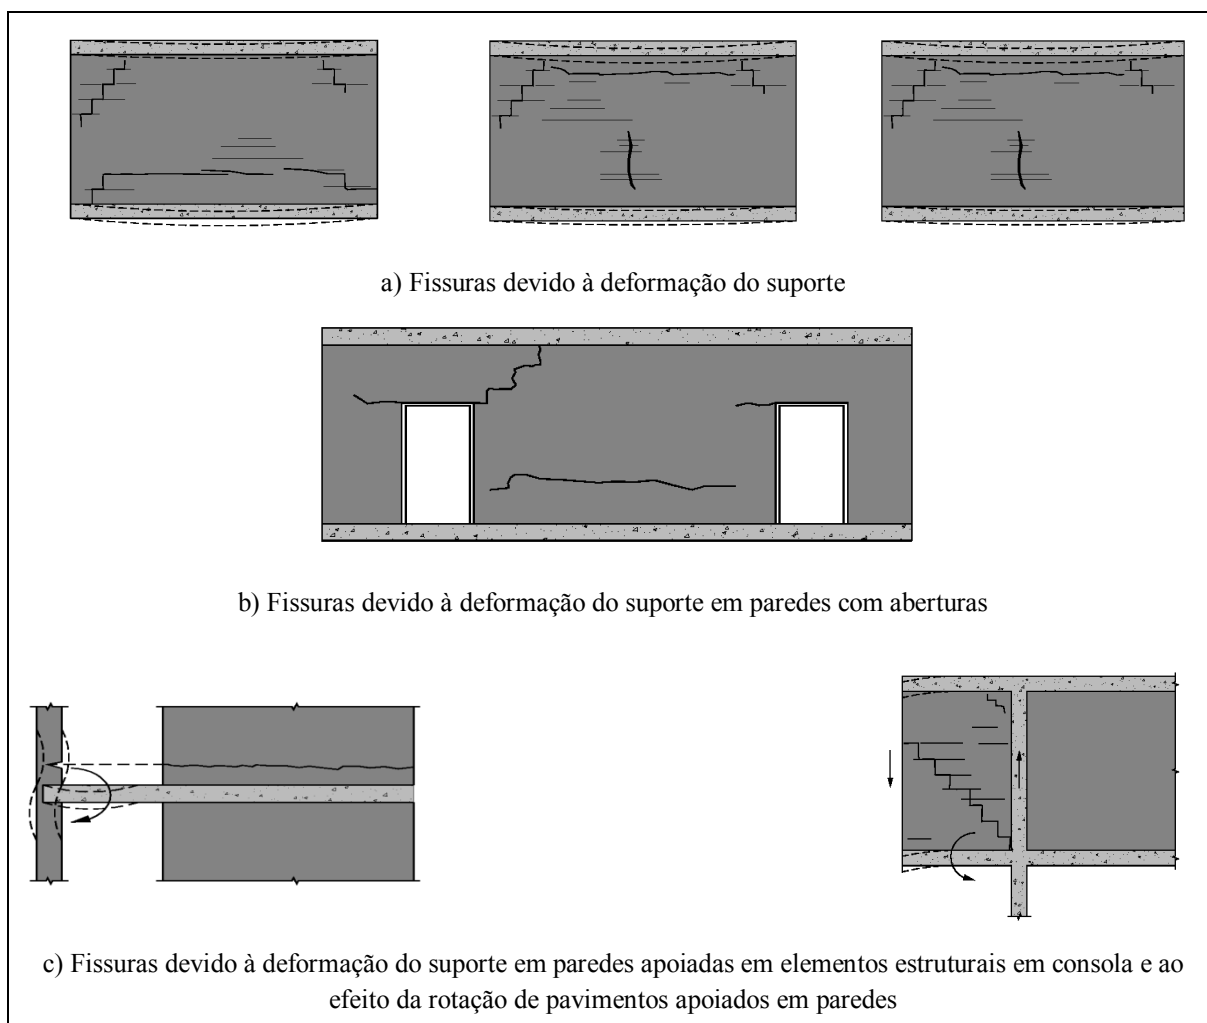
Figura 2.4- Fissuras devido à deformação do suporte (PEREIRA, 2005)

De acordo com (THOMAZ, 1989), para paredes sem aberturas de portas ou janelas, existem três configurações típicas de fissuras (Figura 2.4- a).

Ao serem introduzidas aberturas nas paredes as configurações típicas de fissuração apresentadas perdem a sua validade. Surgem diversos tipos de configuração de fissuras, em função da posição e tamanho dessas aberturas, da extensão da parede e da intensidade da movimentação. A Figura 2.4- b, ilustra alguns dos tipos de fissuras que podem ser observadas no caso de paredes com aberturas.

Há ainda que referir mais duas situações de deformação do suporte que apresentam configurações típicas e distintas de fissuração. As paredes apoiadas em elementos estruturais em consola e o efeito da rotação de pavimentos apoiados em paredes (Figura 2.4- c).

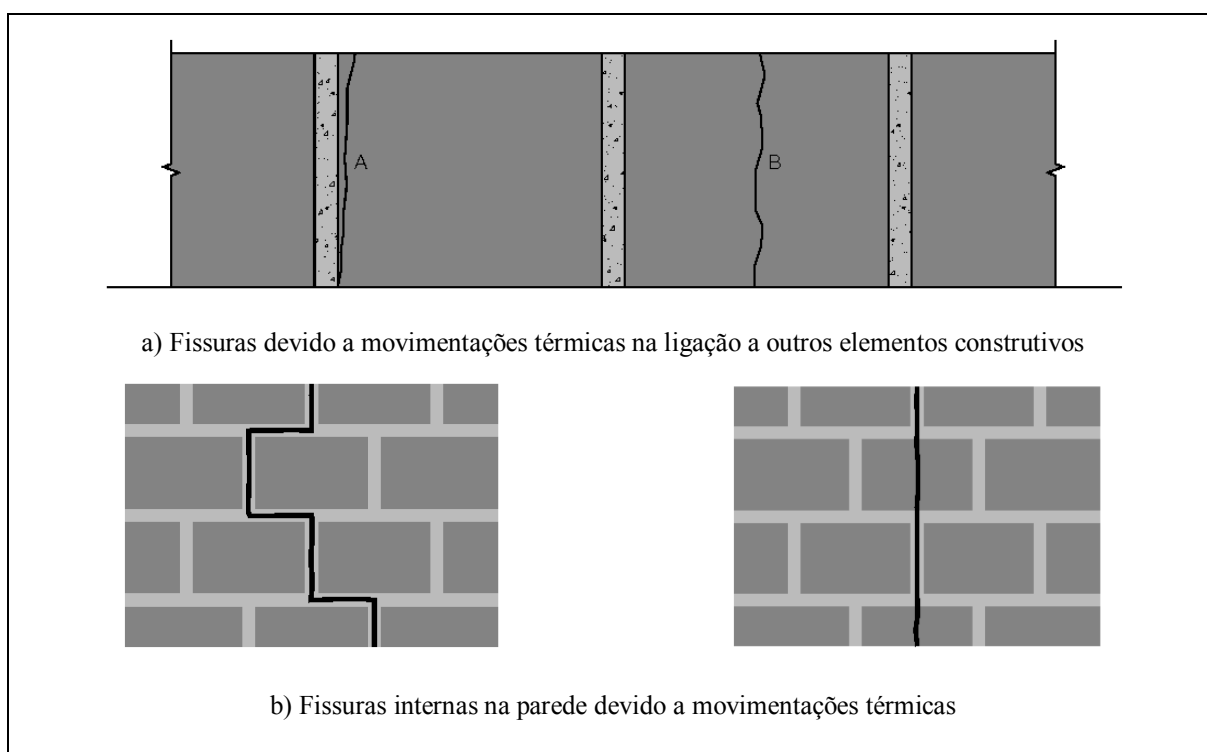
Figura 2.5- Fissuras devido a movimentações térmicas (PEREIRA, 2005)

- Fissuração nas zonas de ligação a outros elementos construtivos (por exemplo pilares, vigas, lajes, caixas de estore, aros de portas e janelas, etc.) (Figura 2.5- a);
- Fissuração de outras paredes confinantes, nomeadamente em ligações a 90 graus, o que acontece em cunhais não reforçados e na ligação de paredes de fachada a paredes interiores (que apresentam, em geral, menores variações de temperatura);
- Fissuração da própria parede nas zonas mais frágeis, ou que favorecem a concentração de tensões (cantos de janelas, alterações de espessura, etc.);
- Esmagamento de juntas, revestimentos ou apoios, por compressão, em paredes não confinadas (paredes de tijolo à vista com ligação rígida a apoios metálicos fixos);
- Fissuração interna da parede, no tijolo, nas juntas ou nas ligações respetivas, devido à dilatação diferencial do tijolo e da argamassa (Figura 2.5- b).

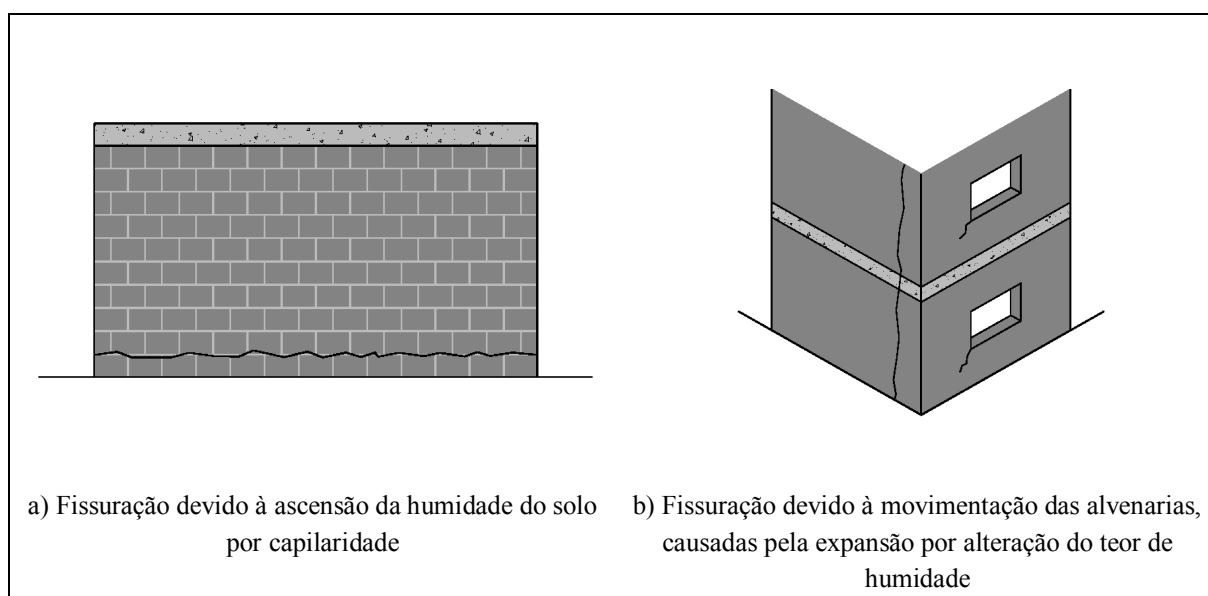
Figura 2.6- Fissuras devido a alteração do teor de humidade (PEREIRA, 2005)

É nas zonas mais sujeitas à ação da humidade, paredes de pisos térreos (respingos e empoçamento de água ou mesmo ascensão da humidade do solo por capilaridade, em zonas mal impermeabilizadas), platibandas (empocamento de água no encontro entre a laje de cobertura e a platibanda), cantos desabrigados, etc., que a expansão por higroscopicidade das alvenarias ocorre com maior intensidade (Figura 2.6- a).

As fissuras devido à movimentação das alvenarias, causadas pela expansão por alteração do teor de humidade, podem também ocorrer em paredes muito longas onde não foram previstas juntas de dilatação. Estas fissuras caracterizam-se pela sua verticalidade e podem ocorrer tanto no corpo das paredes, como nos cunhais dos edifícios (Figura 2.6- b).

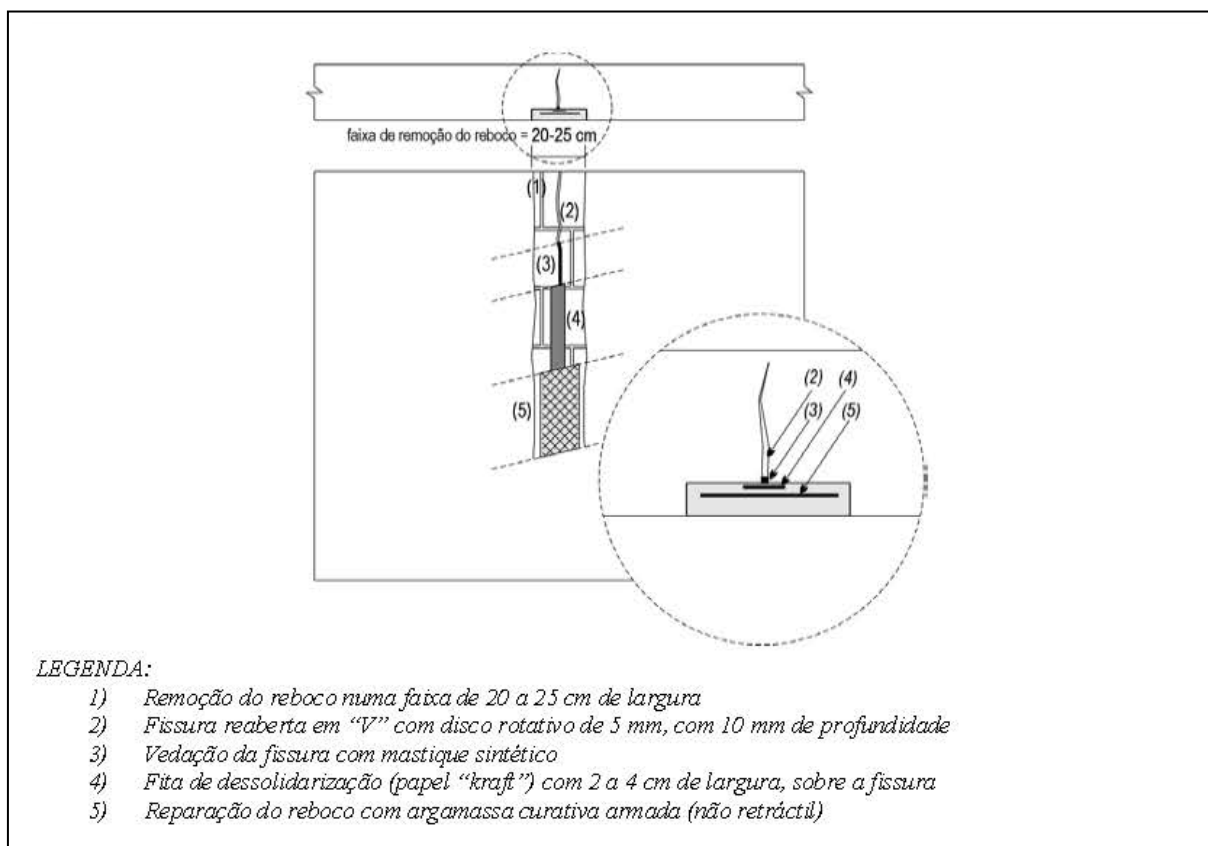
Figura 3.1- Esquema da reparação de fissuras em ponte (SILVA, 2002)

A técnica de reabilitação em "ponte" é geralmente aplicada na reparação de fissuras não estabilizadas e consiste na substituição parcial do reboco, numa faixa em torno da fissura, por um reboco de características melhoradas não retráctil e armado. De modo a diminuir o efeito do movimento da fissura sobre o novo reboco, coloca-se sobre esta uma banda de dessolidarização (geralmente é utilizado papel "kraft"), distribuindo assim por esta largura, as tensões localizadas provocadas pelo movimento da fissura. Quando a fissura provoca a perda de estanquidade da parede, o procedimento atrás descrito é precedido pela abertura da fissura em forma de "v" e posterior selagem com mastique (SILVA, 2009). A Figura 3.1 apresenta um esquema da reparação de fissuras em "ponte".

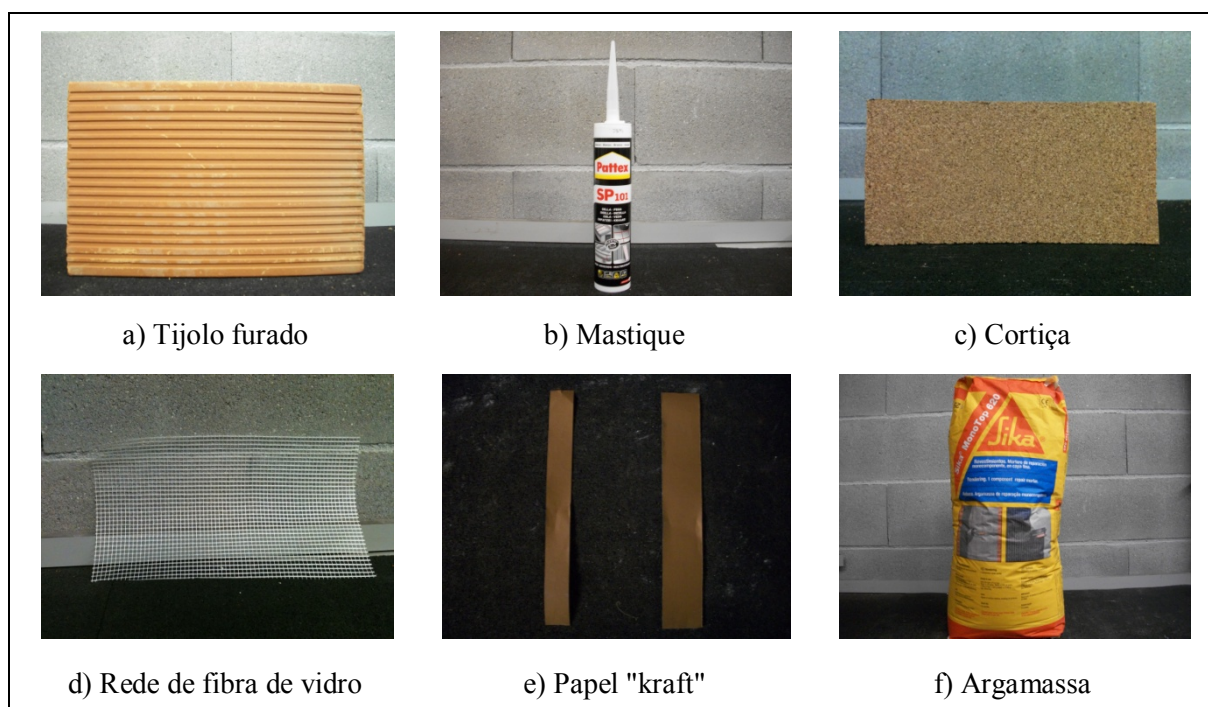
Figura 4.1- Materiais utilizados na campanha experimental

Foram também utilizadas peças de cortiça com 5 mm de espessura, cortadas à medida e coladas entre os tijolos, de modo a simular a deformação permitida por uma fissura real. Como banda de dessolidarização utilizou-se papel "kraft" com 50 mm de largura e para reforço da argamassa foi utilizada rede de fibra de vidro com uma gramagem de 160gr/m² e uma resistência à tração de 29,7 N/mm (VIERO@, 2012). Foi ainda utilizado um mastique sintético como vedante da fissura.

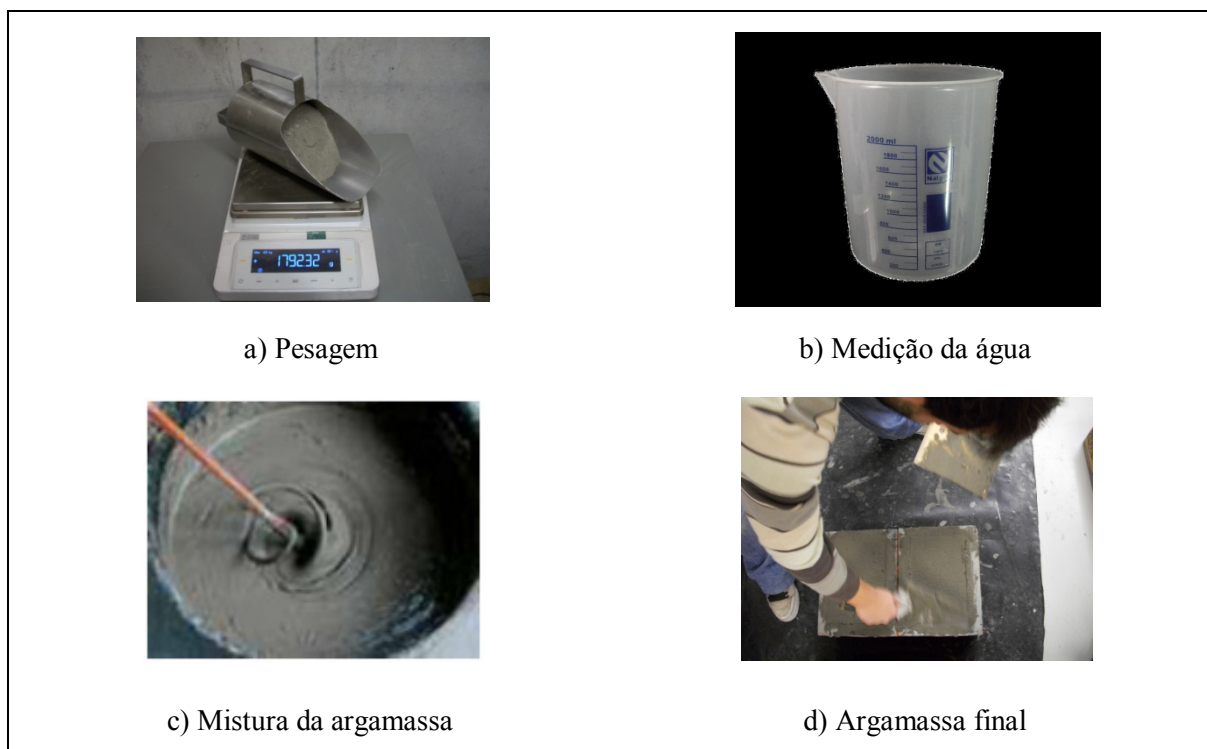
Figura 4.2- Produção da argamassa

Na preparação da argamassa (Figura 4.2) foram seguidas as indicações sugeridas pelo fabricante. Para evitar a sua secagem, foram feitas amassaduras de aproximadamente 2 kg, realizadas a partir do traço proposto (4 litros de água / saco de 25 kg). A porção de pó de cada amassadura foi pesada e a quantidade de água controlada recorrendo a um recipiente graduado. Utilizou-se um misturador manual elétrico e um balde para a realização das amassaduras com a seguinte composição:

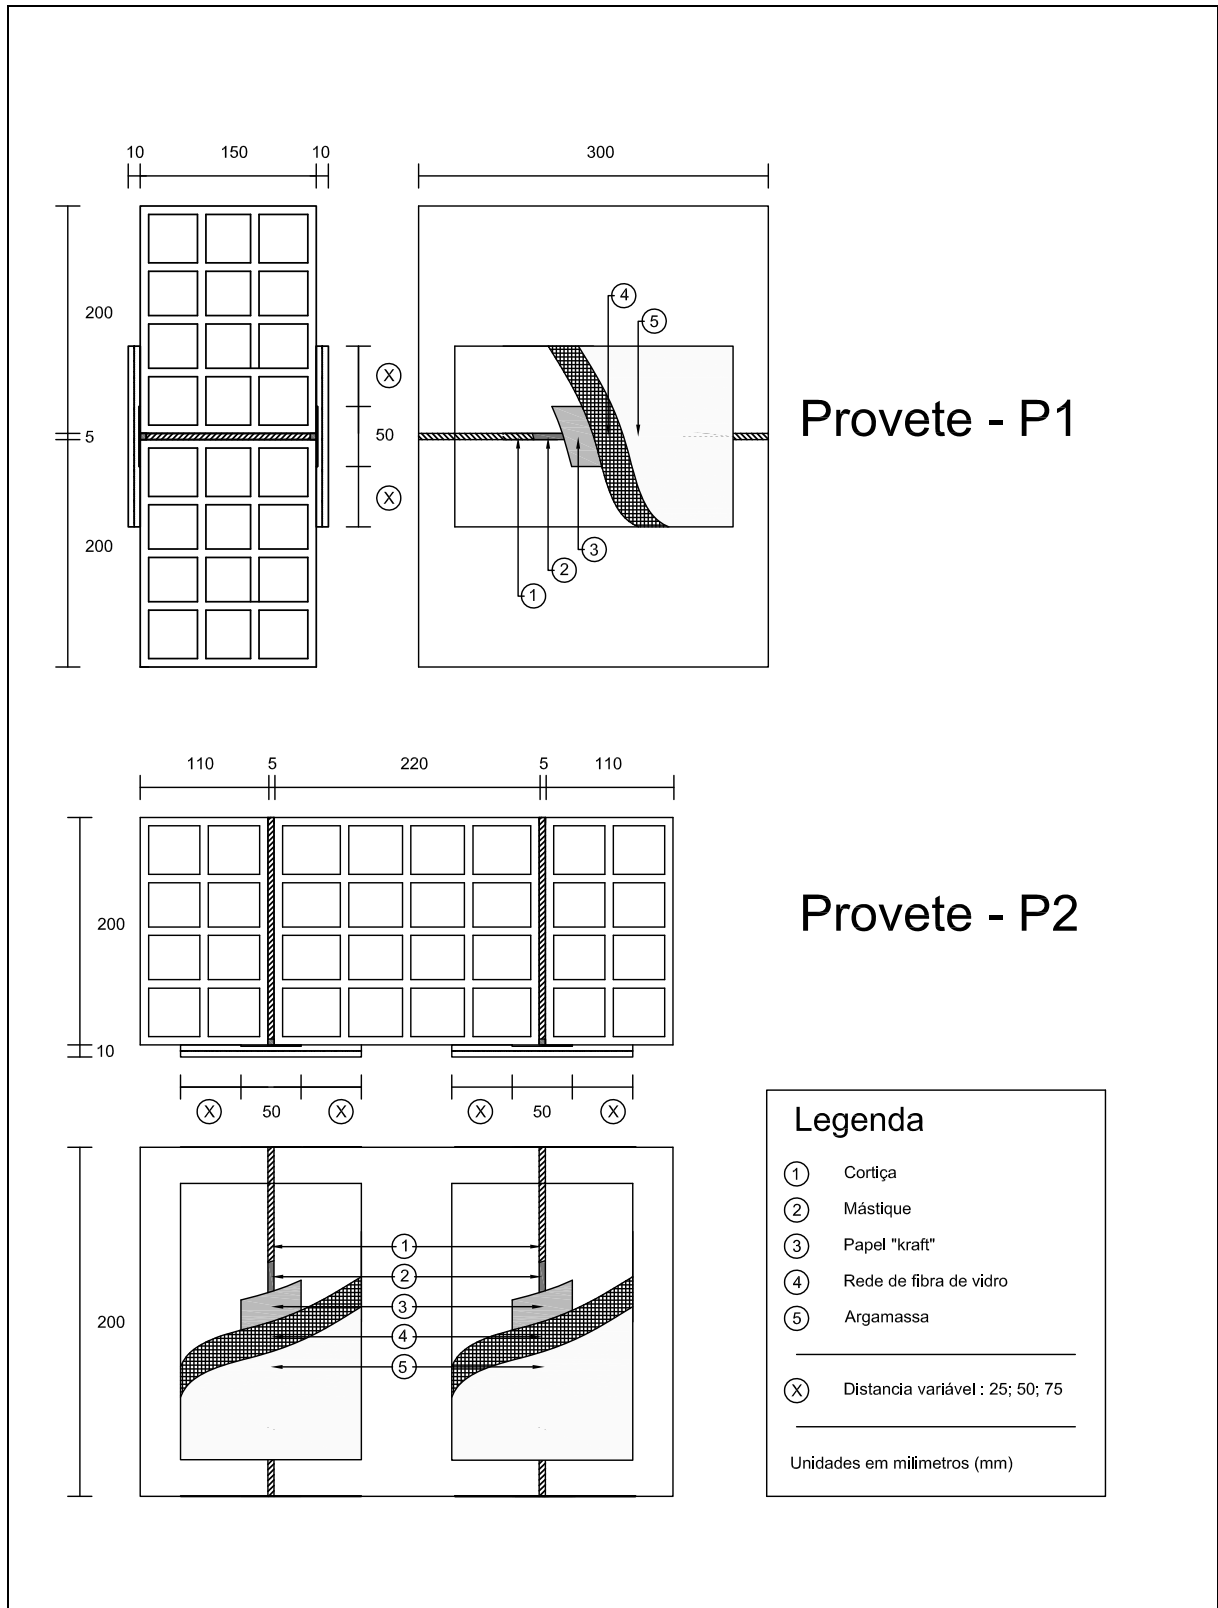
Figura 4.3- Tipos de provedes adotados na realização dos ensaios mecânicos

Os provetes do tipo P1 (Figura 4.3) destinam-se, quer a ensaios de compressão, quer a ensaios de tração. São constituídos por dois tijolos de 15 sobrepostos, como se pode ver na respetiva figura.

Os provetes do tipo P2 (Figura 4.3) destinam-se a ensaios de corte e são constituídos por um tijolo de 22, ladeado por dois tijolos de 11. A razão para o uso destes dois tipos de tijolo na realização deste tipo de provetes, prende-se com as dimensões do equipamento utilizado para a realização dos ensaios.

A ligação entre os tijolos, quer no provete do tipo P1, quer no do tipo P2, não é feita por junta de argamassa, mas sim, por uma peça de cortiça colada entre os dois tijolos, que para além da sua ligação, possibilita uma deformação, simulando o que acontece com uma fissura real.

A reparação executada tem uma espessura de 10 mm, um comprimento de 230 mm e uma largura que alterna entre (100 mm, 150 mm e 200 mm), sendo esta a variável que se pretende ensaiar.

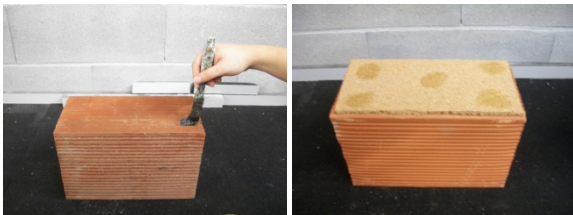
<p>Colagem da cortiça: A cortiça foi colada aos tijolos utilizando cola de contacto, foi necessária a sua colagem para que os tijolos mantivessem a sua posição aquando da aplicação da argamassa. Nos provetes do tipo P1 para ensaios à tração e nos provetes do tipo P2, a cortiça foi colada ao tijolo utilizando o mínimo de cola possível, com o intuito de minimizar a influência da resistência da cola nos resultados finais dos ensaios.</p>

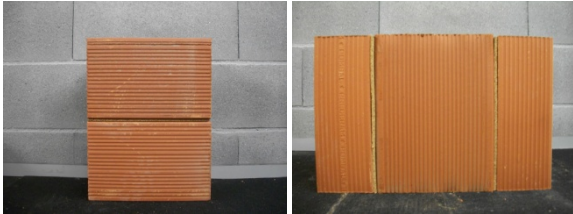
<p>Posição final dos provetes: A posição final dos provetes do tipo P1 e P2, está representada na figura ao lado. O provete do tipo P1 é constituído por 2 tijolos de 15 sobrepostos e o provete do tipo P2, é constituído por 1 tijolo de 22, ladeado por dois tijolos de 11.</p>

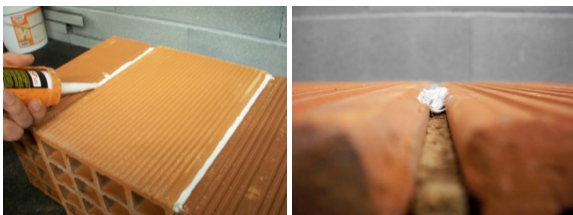
<p>Aplicação do mastique: O mastique foi aplicado ao provete com o auxílio de uma pistola própria para o efeito. Em alguns casos foi necessário proceder ao rebaixamento da cortiça para que se pudesse aplicar de uma forma uniforme uma camada de cerca de 5mm de mastique.</p>

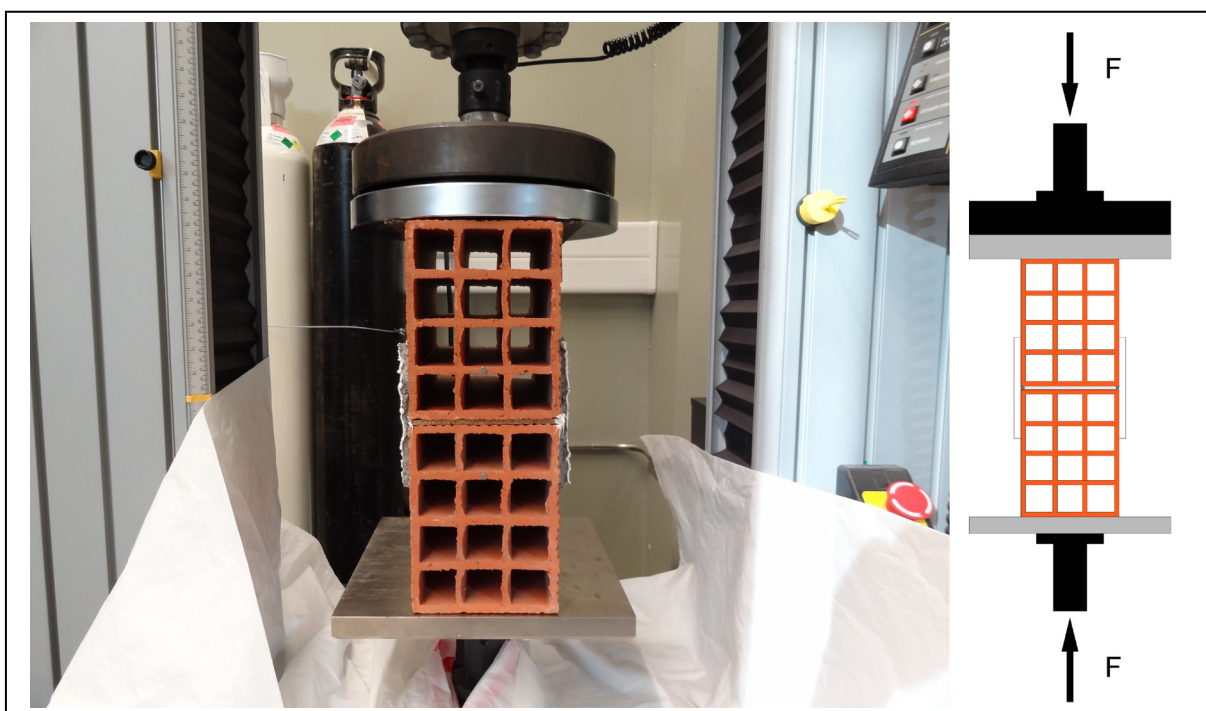
Figura 4.4- Modelo do ensaio de compressão

O ensaio de compressão foi realizado sobre 8 provetes do tipo P1 conforme se ilustra na Figura 4.4.

No ensaio C1 foi aplicada uma velocidade de carregamento de 12 kN/min (esta carga foi aferida e estipulada previamente, através de ensaios preliminares) com o intuito de realizar um ensaio à compressão. Tal não foi possível, uma vez que o tijolo cedeu quando se atingiu uma carga de 12,165 kN, antes mesmo de se poder observar qualquer tipo de fissura na reparação. Este fenómeno não era esperado, uma vez que o fabricante indica para este tipo de tijolo uma carga superior a 67,5 kN (2). Foi então decidido efetuar ensaios de compressão cíclicos (carga e descarga), num máximo de 10 ciclos, nos restantes provetes. O primeiro provete a ensaiar foi o C01, onde a título de teste se aplicou uma carga de 6 kN, não se observando qualquer alteração na reparação no final dos 10 ciclos. Optou-se então por aumentar a carga para 8 kN.

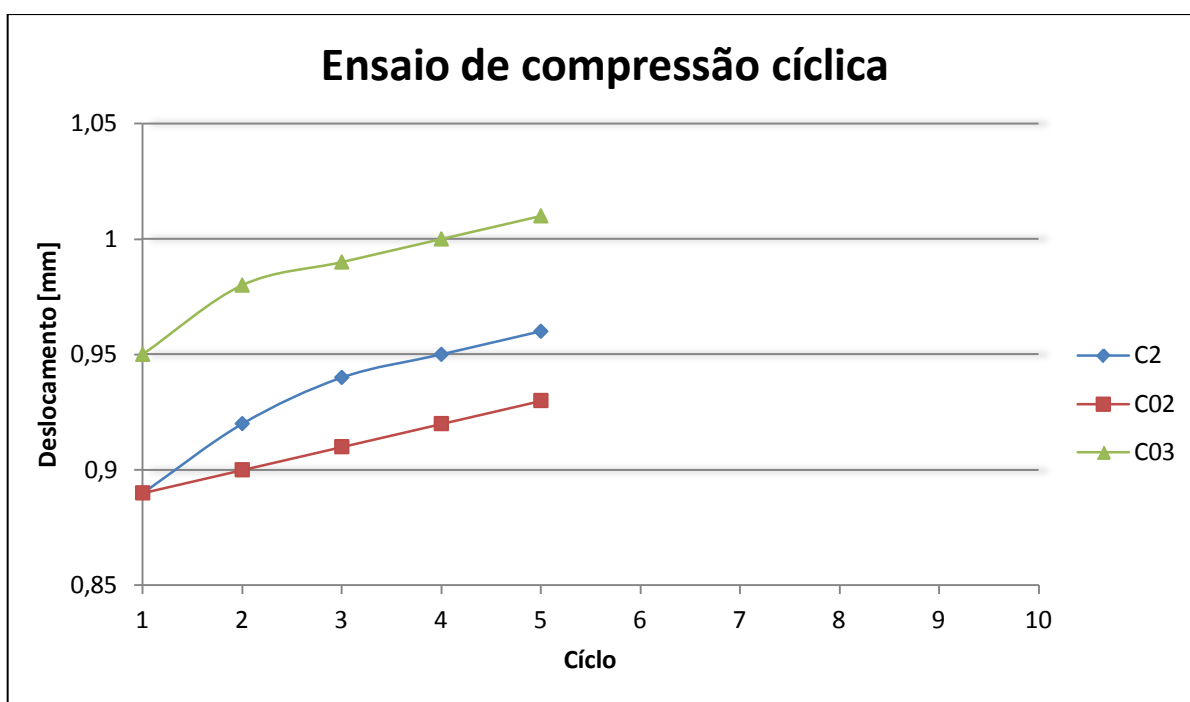
Figura 4.5- Gráfico ciclo-deslocamentos dos ensaios de compressão cíclica

Devido à falta de dados para tratar individualmente este trabalho no que diz respeito à compressão cíclica, decidiu-se pela utilização de todos os ensaios válidos para a construção de um gráfico ciclo-deslocamento (Figura 4.5). Foram assim utilizados os dados referentes aos ensaios C2, C02 e C03.

Da análise dos resultados podemos observar que os deslocamentos sofridos pelos provetes nestes três ensaios são muito semelhantes, assim, podemos afirmar, com base nos dados existentes, que a influência de uma tão pequena variação da largura da banda de dessolidarização na resistência da reparação à compressão é pouco relevante, como já se tinha concluído anteriormente.

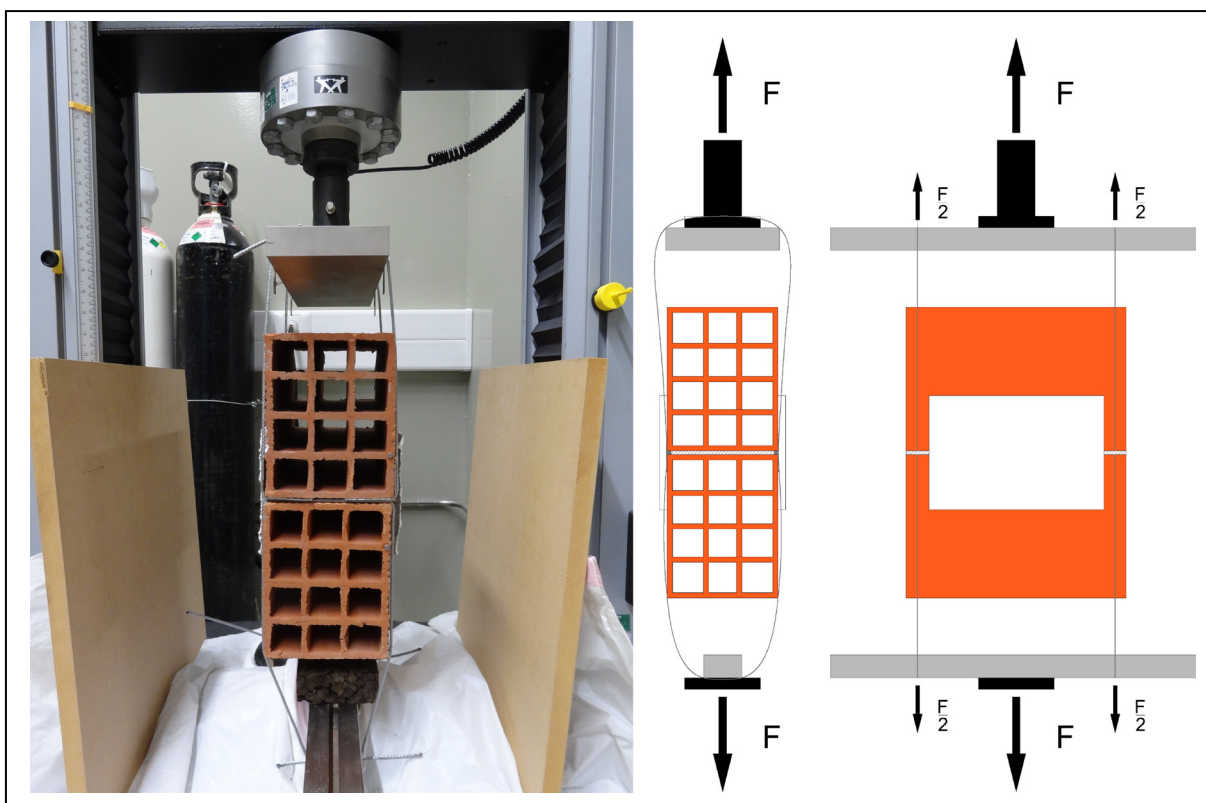
Figura 4.6- Modelo do ensaio de tração

O ensaio de tração foi realizado sobre 12 provetes do tipo P1 conforme se ilustra na Figura 4.6. A velocidade de carga do ensaio foi de 5 kN/min. Efetuaram-se ainda dois ensaios

cíclicos com uma carga de 3,5 kN em cada ciclo, carga essa que corresponde a 80% da carga média de fissuração da reparação dos ensaios à tração.

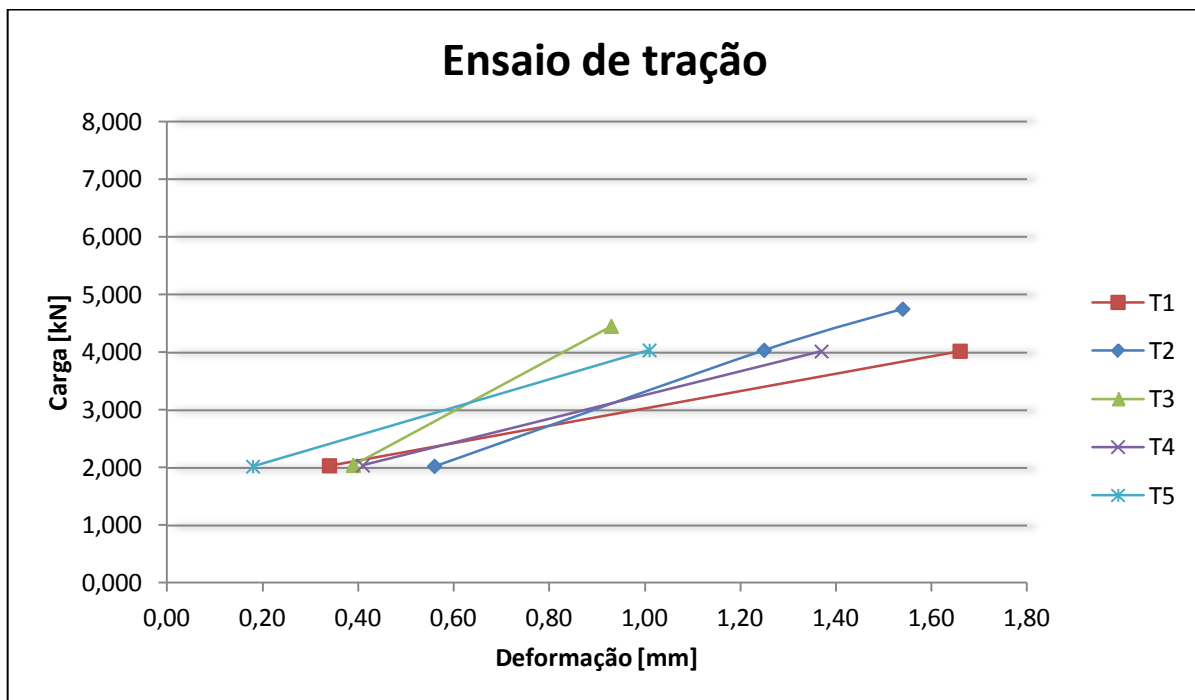
Figura 4.7- Gráfico carga-deformação dos ensaios de tração

Como podemos observar pela análise dos gráficos da Figura 4.7 e Figura 4.8, o provete do ensaio T1 apresenta a maior deformação, apesar de que, quando comparado com os ensaios T4 e T5, este pareça apresentar melhor comportamento, uma vez que apresenta sensivelmente o mesmo valor de carga de fissuração, mas uma maior capacidade de deformação. Os ensaios T3 e T4 apresentam os valores de carregamento mais elevados e uma deformação semelhante aos restantes ensaios.

Podemos assim concluir, com base nos dados analisados, que a largura de banda de argamassa de 20 cm (T4 e T5) não traz vantagem em relação às restantes, sendo mesmo a que tem o pior desempenho. A banda de argamassa de 10 cm (T1) apesar de maior capacidade de deformar, não resiste a uma carga tão elevada quando comparada com a banda de 15 cm (T2 e T3).

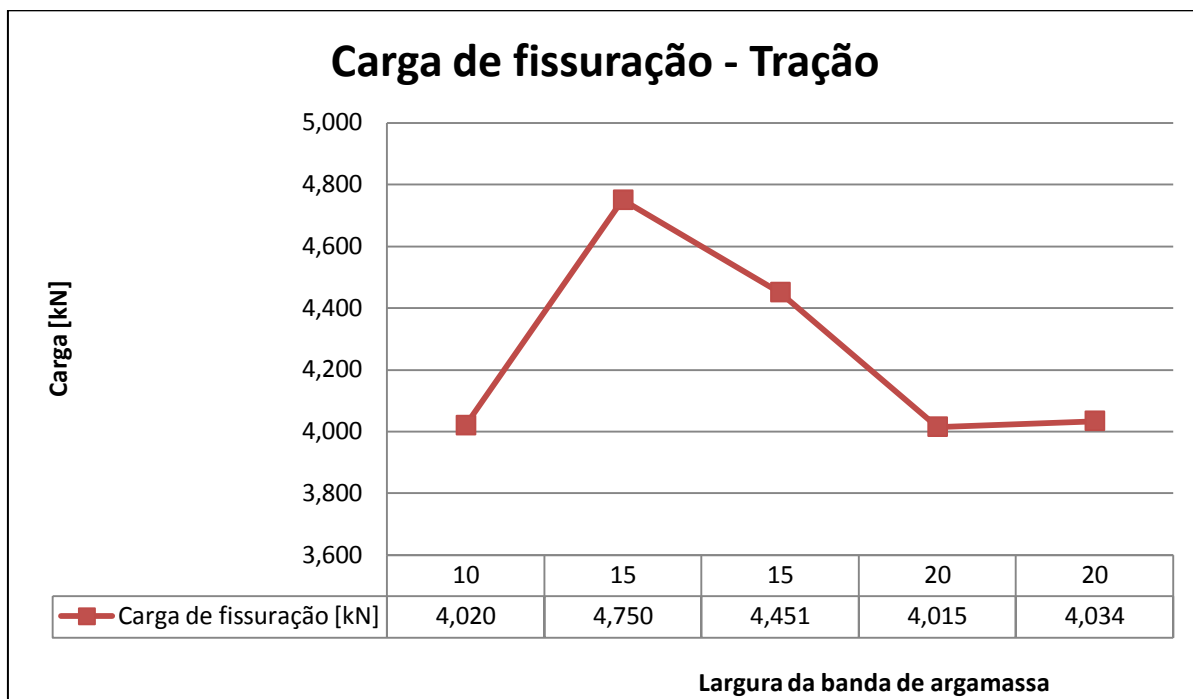
Figura 4.8- Gráfico carga-largura de banda dos ensaios de tração

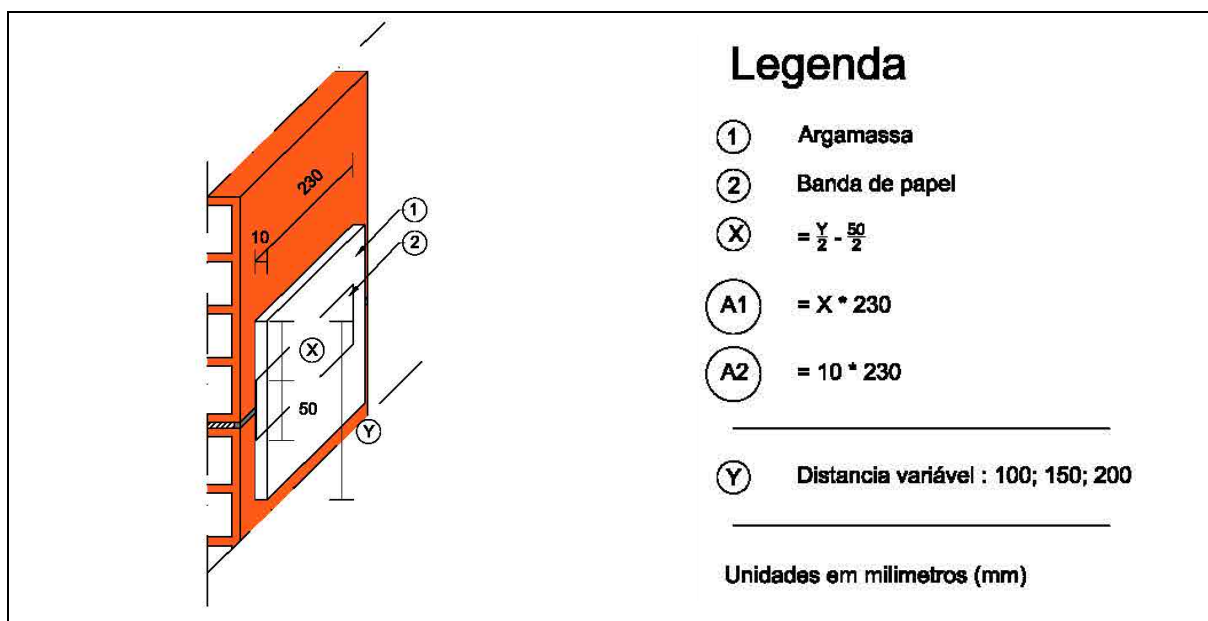
Figura 4.9- Área para o cálculo das tensões

A1 - Área de argamassa em contacto com o tijolo [mm²] (Figura 4.9).

A2 - Área da secção resistente de argamassa [mm²] (Figura 4.9).

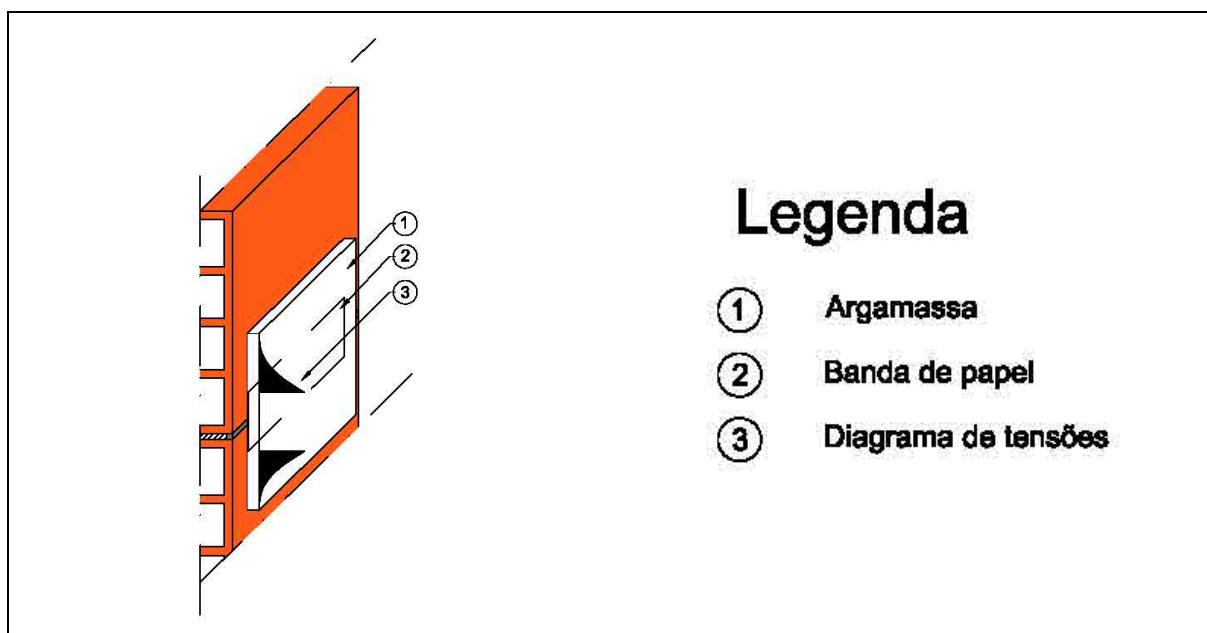
Figura 4.10- Diagrama presumido para as tensões de corte

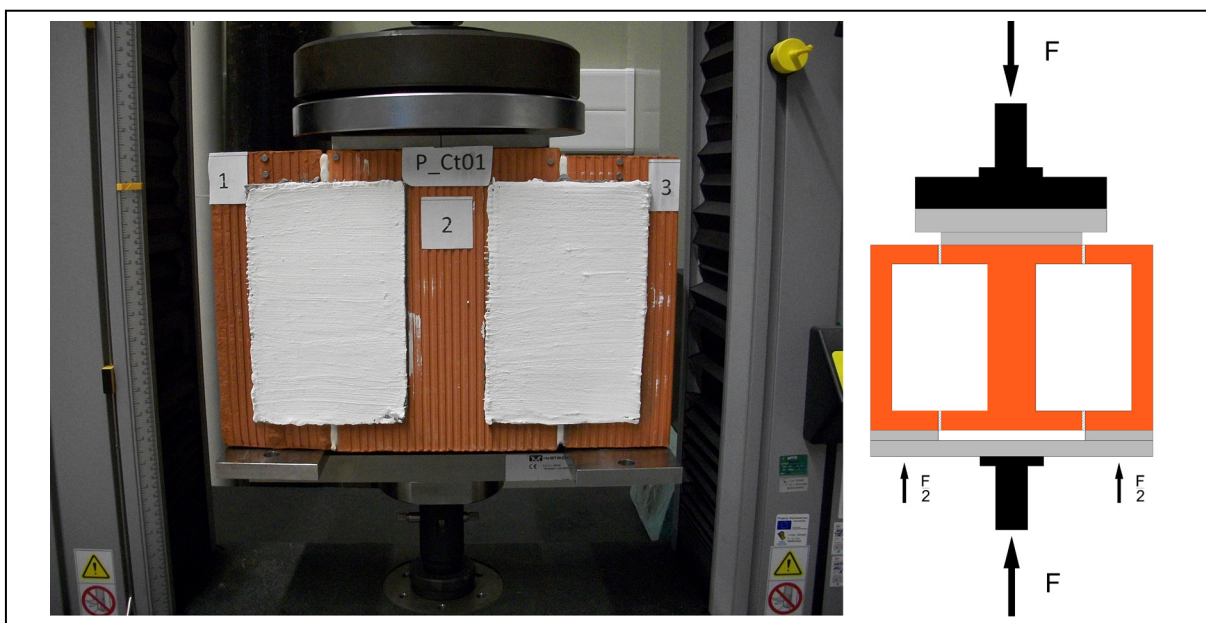
Figura 4.11- Modelo do ensaio de corte

O ensaio de corte foi realizado sobre 12 provetes do tipo P2 conforme se ilustra na Figura 4.11.

A velocidade de carga foi de 6kN/min, havendo paragens para medições em patamares de 2 kN. Tal como para o ensaio de tração, em dois desses provetes foram realizados ensaios cíclicos, com uma carga de 4,5 kN, correspondente a 80% da carga média de fissuração dos ensaios de corte. Como foi referido anteriormente, os provetes ficaram sujeitos a fenómenos de torção, que influenciaram os resultados dos ensaios. Isto sucedeu devido à assimetria dos provetes que foram reparados apenas de um dos lados.

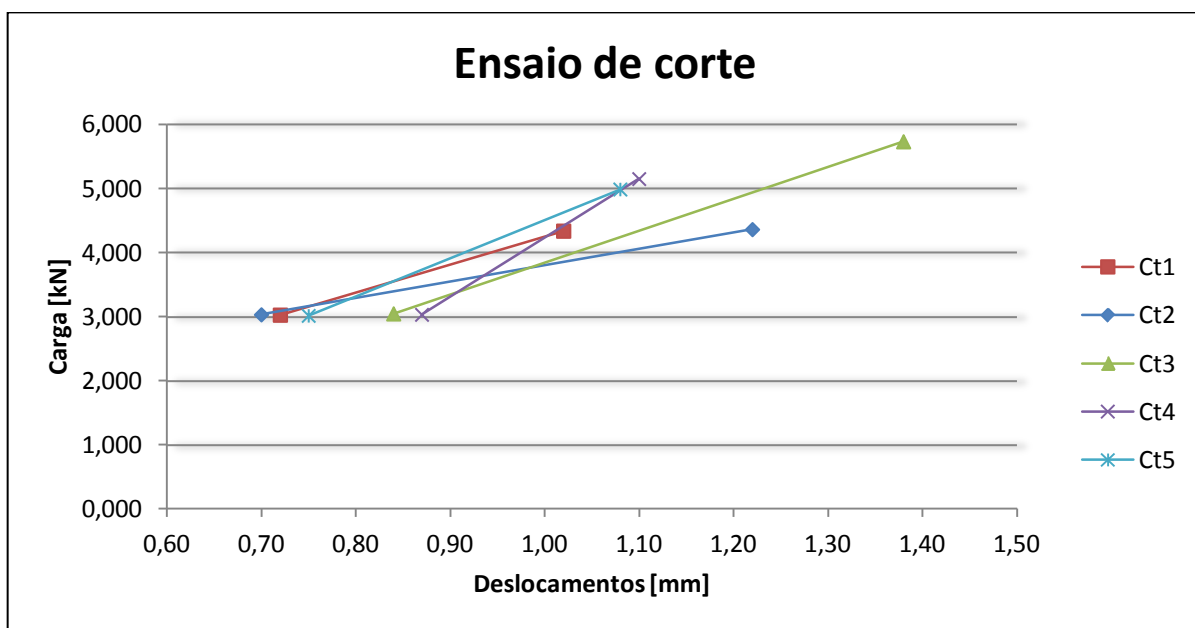
Figura 4.12- Gráfico carga-deformação dos ensaios de corte

Observando os gráficos das Figura 4.12 e Figura 4.13, podemos verificar que o provete do ensaio Ct1 apresenta os piores valores de resistência à fissuração de todos os ensaios. Os

restantes provetes apresentam valores de carga semelhantes, um pouco mais baixo no provete do ensaio Ct2, mas com melhor capacidade de deformação nos provetes com banda de argamassa de 15 cm (Ct2 e Ct3). Podemos assim dizer que para a resistência ao corte, a melhor solução, com base nos dados apresentados, é a banda de argamassa de 15 cm.
