AVALIAÇÃO DA VULNERABILIDADE SÍSMICA DA
IGREJA DE SÃO PAULO NA RIBEIRA QUENTE,
AÇORES

Dissertação no âmbito do Mestrado em Reabilitação de Edifícios, na área de Especialização de Reabilitação Estrutural, orientada pelo Professor Doutor Tiago Miguel Ferreira e Doutor Nuno Adriano Leite Mendes e apresentada ao Departamento de Engenharia Civil da Faculdade de Ciências e Tecnologia da Universidade de Coimbra.

SEISMIC VULNERABILITY ASSESSMENT OF THE CHURCH OF SÃO PAULO IN RIBEIRA QUENTE, AZORES

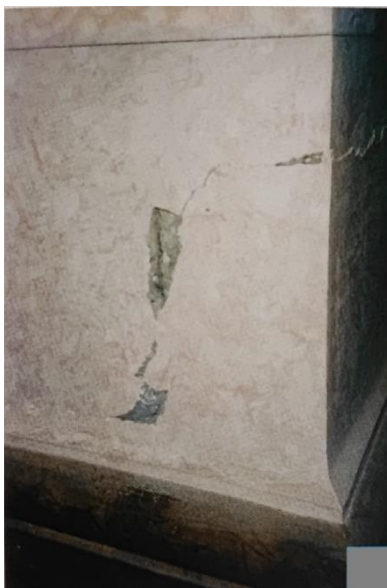
Na igreja de Feteira na ilha do Faial, observaram-se danos severos em muitas colunas das arcarias que separam as naves laterais da nave central, especialmente nas colunas junto aos púlpitos onde foi possível verificar o efeito pernicioso da inserção destes elementos. Em quase todas as colunas era visível a abertura de juntas, cunhas de rotura por compressão na base e deslocamentos relativos entre blocos de pedra (Azevedo & Guerreiro, 2008).

Figura 2.3. Cunha de rotura por compressão presente numa das colunas na igreja de Feteira na ilha do Faial (adaptado de (Azevedo & Guerreiro, 2008)).

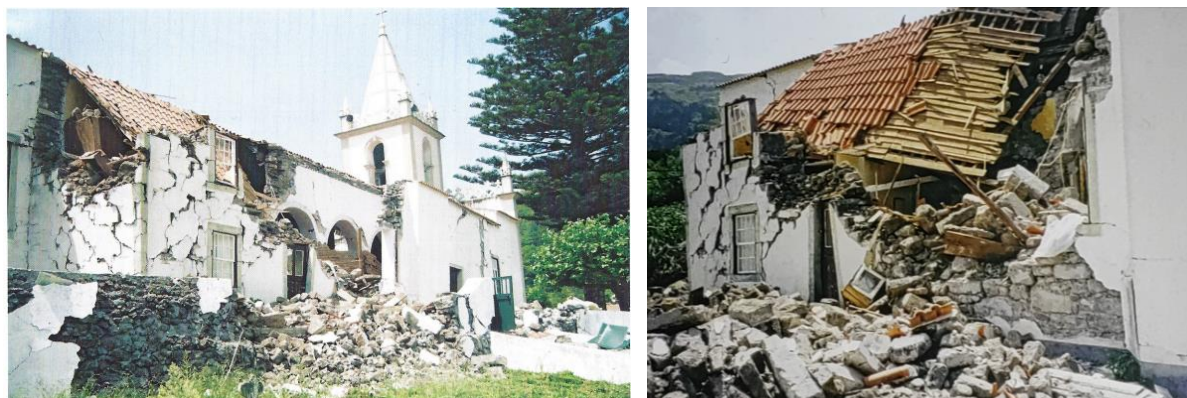
Na Figura 2.4 é possível observar uma vista lateral da igreja de Ribeirinha na ilha do Faial onde é visível o colapso da nave lateral devido ao movimento da parede exterior para fora do seu plano (mecanismo 18) (Azevedo & Guerreiro, 2008).

Figura 2.4. Colapso da nave lateral, da igreja da Ribeirinha, devido ao movimento da parede exterior para fora do seu plano (adaptado de (Azevedo & Guerreiro, 2008)).

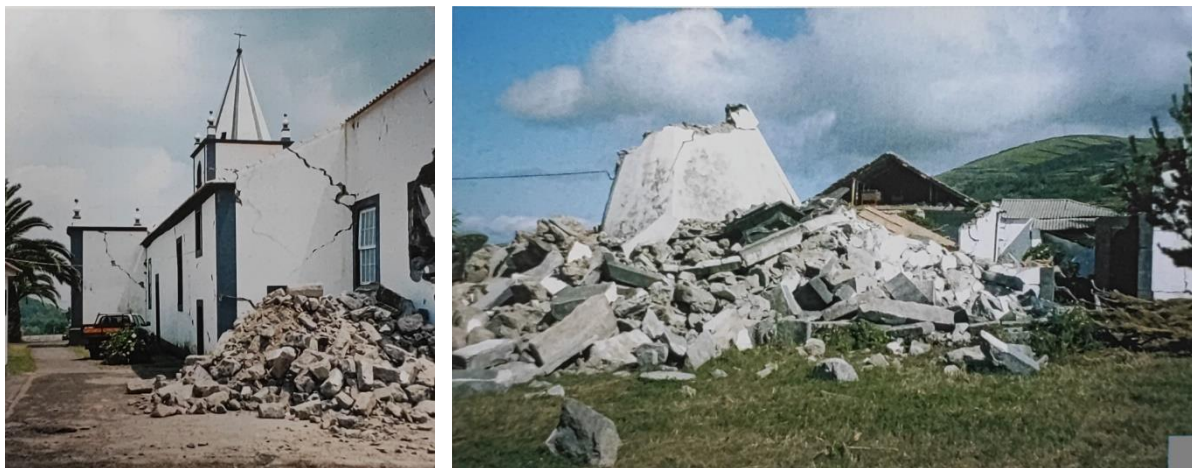
No lado esquerdo da Figura 2.5, pode-se observar diversas fendas por rotura de corte (mecanismo 13). No lado direito da Figura 2.5, mostra o colapso total da igreja de Salão na ilha do Faial, não sendo possível perceber ao certo qual foi o mecanismo indutor deste colapso, que muito provavelmente envolveu as paredes e os arcos (Azevedo & Guerreiro, 2008).

Figura 2.5. Danos em paredes e colapso total em igrejas da ilha do Faial (adaptado de (Azevedo & Guerreiro, 2008)). Figura lado esquerdo: Quase colapso por rotura das paredes por corte (mecanismo 13) da igreja de Pedro Miguel; Figura lado direito: Colapso total da igreja de Salão.

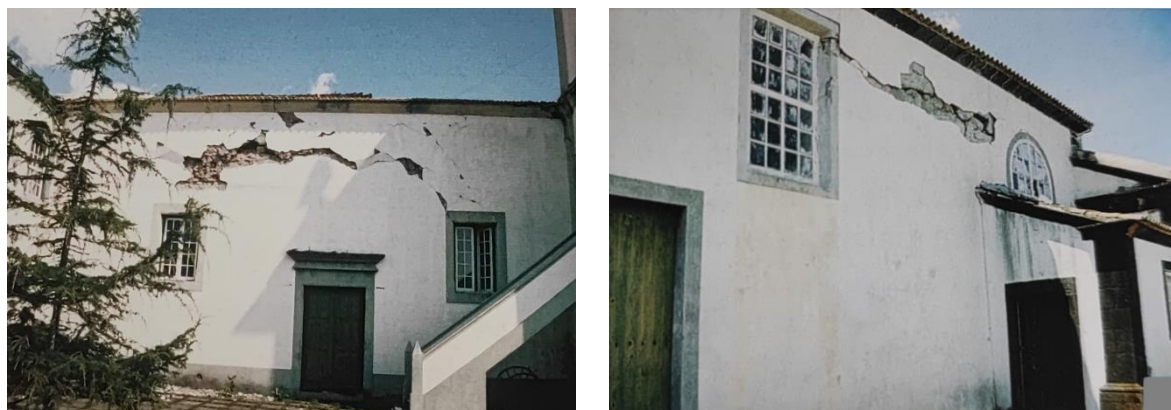
Na Figura 2.6, do lado esquerdo, apresenta-se um exemplo de rotura por choque/ martelamento (“*hammering*”) entre a cobertura e o topo das paredes (mecanismo 7), que ocorreu na igreja de Flamengos no Faial. No lado direito, na igreja de São João no Pico, a fenda horizontal de grande dimensão, também revela uma rotura por choque (Azevedo & Guerreiro, 2008).

Figura 2.6. Danos em paredes por rotura por choque (adaptado de (Azevedo & Guerreiro, 2008)). Imagem do lado esquerdo: Igreja de Flamengos no Faial; Imagem do lado direito: Igreja de São João no Pico.

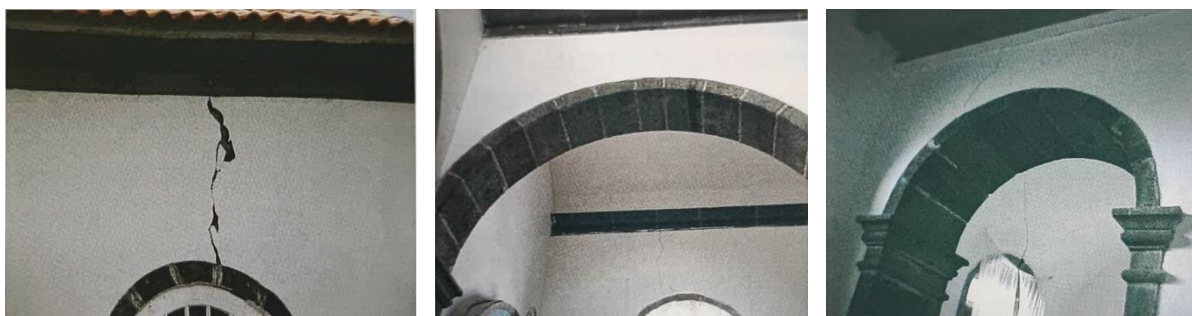
Na Figura 2.7 apresenta-se um conjunto de imagens com algumas fendas verticais em paredes na igreja de Bandeiras na ilha do Faial. As duas imagens da esquerda apresentam a mesma fenda vista por fora e por dentro da igreja. Na imagem de direita tem-se outra fenda por cima de uma janela vista por dentro (mecanismo 2) (Azevedo & Guerreiro, 2008).

Figura 2.7. Fendas em paredes da igreja de Bandeiras na ilha do Faial (adaptado de (Azevedo & Guerreiro, 2008)).

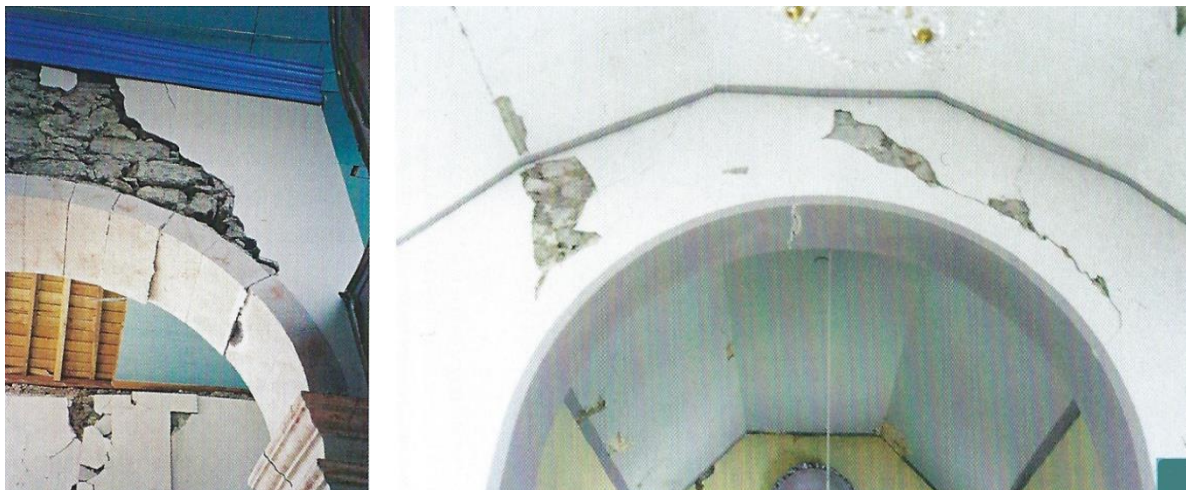
Nas imagens da Figura 2.9, apresentam-se exemplos de danos em arcos. No caso da imagem do lado direito, na igreja de Ribeirinha, este arco apresenta uma situação de quase colapso motivada pela deformação da parede de apoio.

Figura 2.9. Danos em arcos na ilha do Faial (mecanismo 5 e 17) (adaptado de (Azevedo & Guerreiro, 2008)). Imagem da esquerda: Quase colapso dos arcos entre a nave principal e a nave lateral da igreja da Ribeirinha. Imagem da direita: Dano em arco que separa a nave principal da cabeceira na igreja de Ribeira Funda.

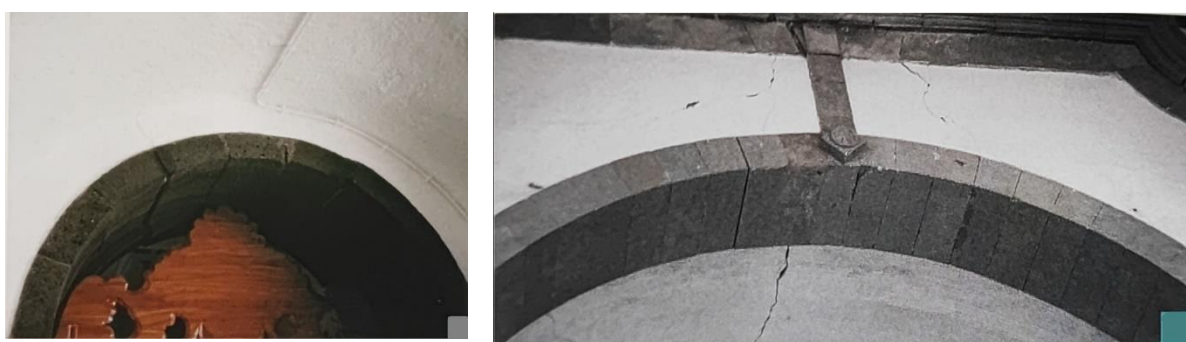
Outro exemplo de danos em arcos pode ser observado nas imagens da Figura 2.10. Neste caso, os arcos apresentam sinais evidentes de movimento, com uma notória deformação vertical, na zona das pedras de fecho. Em qualquer uma das igrejas da figura, houve mais do que um arco que apresentava este tipo de danos, colocando em evidência a sensibilidade dos arcos a ações dinâmicas (Azevedo & Guerreiro, 2008).

Figura 2.10. Danos em arcos (adaptado de (Azevedo & Guerreiro, 2008)). Imagem da esquerda: Dano em arco da porta de acesso ao batistério na igreja de Candelária (Pico); Imagem da direita: Dano em arco que separa a nave central da cabeceira na igreja da Srª da Graça em Praia de Almoxarife (Faial).

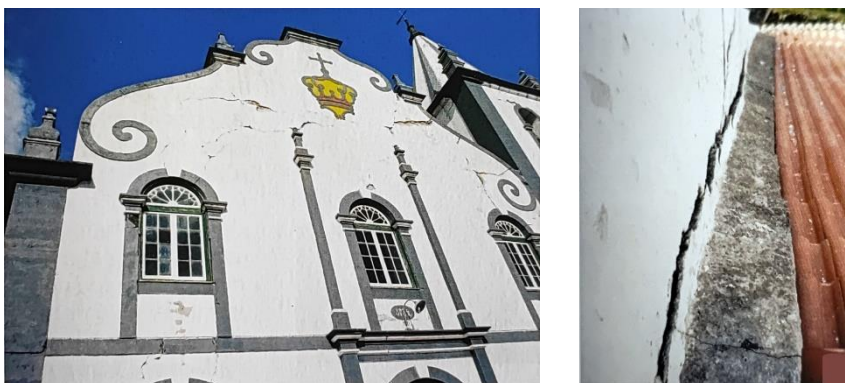
A Figura 2.11, apresenta os danos no frontão da igreja da Feteira no Faial com fendilhação horizontal e diagonal com grande risco de queda. A foto do lado direito mostra os danos pelo tardoz do frontão, junto à cobertura, onde foi registado uma importante fenda horizontal na base com vários centímetros (Azevedo & Guerreiro, 2008).

Figura 2.11. Danos no frontão da Igreja da Feteira na ilha do Faial (adaptado de (Azevedo & Guerreiro, 2008)).

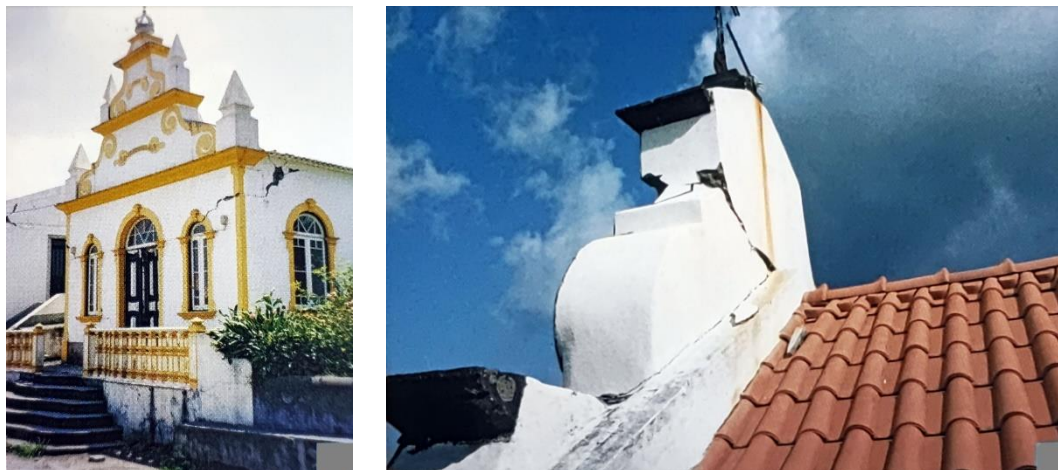
A Figura 2.12 do lado esquerdo mostra os danos no Império do Espírito Santo na Ribeirinha (Faial), os quais se concentraram maioritariamente nos cunhais, na forma de fendas inclinadas que evoluíram para a fachada principal (Azevedo & Guerreiro, 2008). O frontão apresentava sinais de destacamento da fachada, estando em risco de colapso (Azevedo & Guerreiro, 2008). Na Figura 2.12 do lado direito mostra a igreja de Santo António do Monte, em que o frontão se encontrava fortemente danificado, apresentando um risco iminente de queda (Azevedo & Guerreiro, 2008).

Figura 2.12. Danos em Frontões (adaptado de (Azevedo & Guerreiro, 2008)). Imagem lado esquerdo: Império do Espírito Santo na Ribeirinha (Faial); Imagem do lado direito: Igreja de Sto. António do Monte (Pico).

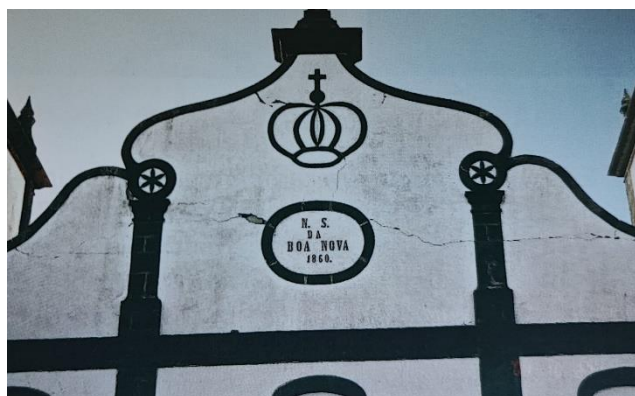
A igreja de Bandeiras na ilha do Pico, Figura 2.13, apresentou alguns danos estruturais importantes, essencialmente ao nível da fachada e das torres. Na fachada, desenvolveu-se uma fenda horizontal na base do frontão com potencial risco de queda deste elemento (Azevedo & Guerreiro, 2008).

Figura 2.13 - Danos no frontão da igreja de Bandeiras na ilha do Pico (adaptado de (Arêde, et al., 2008)).

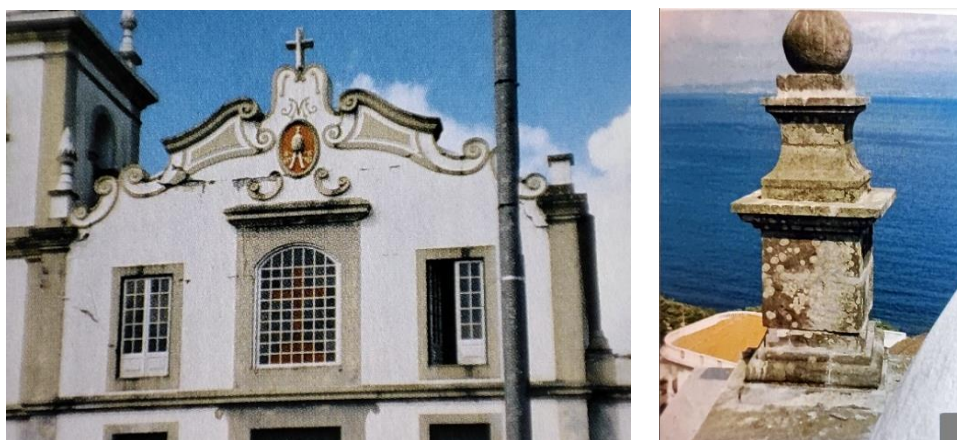
Em fachadas principais e sobre as torres, habitualmente existem outros elementos decorativos: os pináculos e cruzes. Estes elementos, apresentam perigo de queda em caso de sismo quando não se encontram adequadamente fixos na sua base. A Figura 2.14 mostra exemplos deste tipo de situações (mecanismo 20). Na imagem do lado esquerdo mostra-se a igreja de Flamengos na

ilha do Faial, onde se verificou a queda de alguns pináculos situados sobre a fachada principal, e o perigo de queda de outros. A fachada principal apresentava fendilhação, especialmente na parte superior, com uma grande fenda na base do frontão com separação pronunciada da restante fachada. Na igreja Matriz da Horta, na imagem do lado direito, não foram observados danos estruturais importantes. No entanto, no topo do frontão da fachada e no topo das torres, alguns dos pináculos apresentaram superfícies horizontais de deslizamento com potencial risco de queda na via pública.

Figura 2.14. Danos em frontispícios (adaptado de (Azevedo & Guerreiro, 2008)). Lado esquerdo: Igreja de Flamengos na ilha do Faial; Lado direito: Pináculo da igreja Matriz na Horta (Faial).

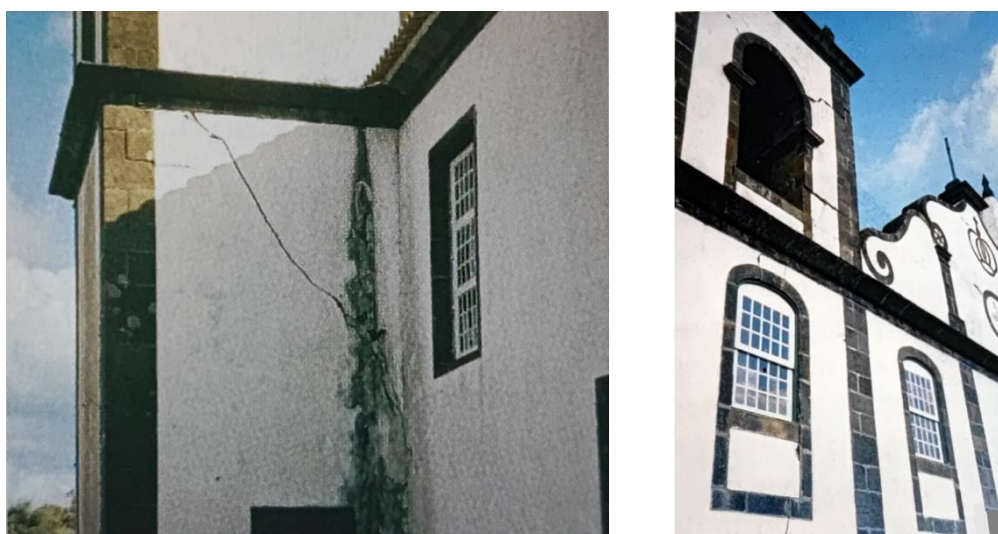
Em praticamente todas as igrejas das Ilhas do Faial e Pico (com uma exceção apenas), as torres sineiras encontram-se em contacto com a estrutura principal da igreja. Esta ligação pode gerar limitações horizontais nas torres que alteram a sua resposta à ação sísmica. Pois, por um lado, limita a esbelteza do elemento, e por outro, constitui uma rigidez localizada ao ponto de provocar a concentração de esforços, causando danos significativos (mecanismo 14), tal como pode-se observar na Figura 2.15 (Pereira, 2017).

Figura 2.15. Fendilhação na torre da Igreja de Bandeiras na ilha do Pico: Imagem esquerda adaptado de (Arêde, et al., 2008); imagem da direita adaptado de (Azevedo & Guerreiro, 2008).

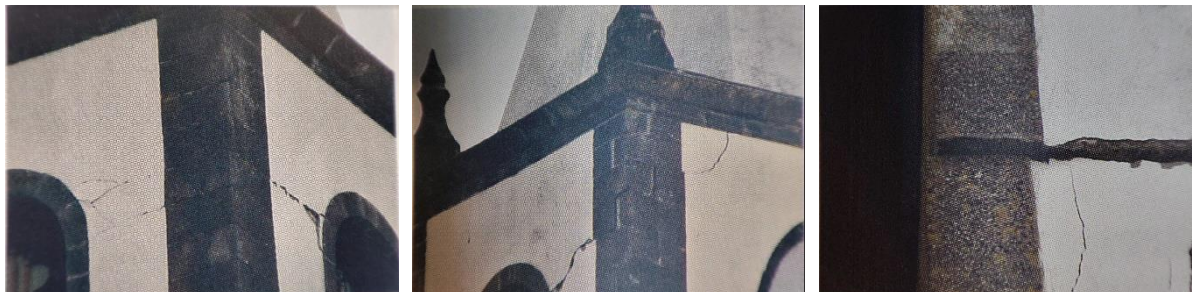
A alteração do comportamento e da resposta da estrutura à ação sísmica, torna também o campanário um elemento particularmente vulnerável à rotura ao corte por escorregamento, devido à existência de grandes aberturas, geralmente constituídas por colunas bastante esbeltas e pouco carregadas axialmente (mecanismo 15). A Figura 2.16 apresenta exemplos de dano envolvendo o mecanismo 15.

Figura 2.16. Igreja de Bandeiras na ilha do Faial: Fendas em torno das torres e deslizamento de pedra. (adaptado de (Arêde, et al., 2008)).

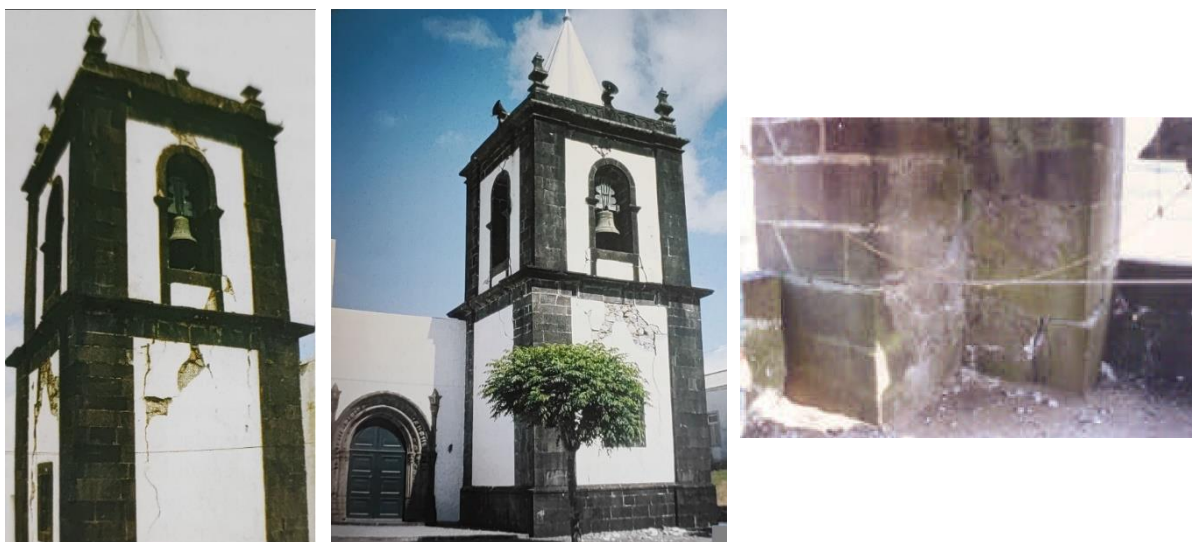
A igreja de Cedros no Faial, ilustrada na Figura 2.17, apresentava danos na torre sineira, consistindo essencialmente na abertura de fendas verticais e diagonais, especialmente ao nível da laje do piso dos sinos, e acima desta, e no deslocamento dos cunhais para o exterior, acima da laje do piso dos sinos. Os arcos na zona do sino mostravam sinais de abertura com deslocamento das pedras de fecho (Azevedo & Guerreiro, 2008).

Figura 2.17. Torre da igreja dos Cedros na ilha do Faial. Diferentes vistas (adaptado de (Azevedo & Guerreiro, 2008)).

A Figura 2.17 e a Figura 2.18, apresentam bons exemplos da atuação em simultâneo dos mecanismos 14 e 15. Nestas figuras é possível verificar fendilhação vertical, oblíqua e horizontal, indicando rotura por compressão e por corte, característica destes mecanismos.

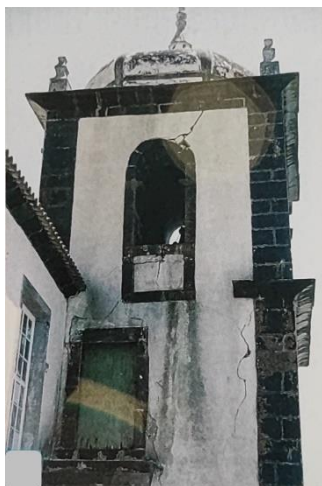
A igreja de S. João no Pico, na Figura 2.18, apresentava danos importantes e relativamente extensos, entre os quais: fendas inclinadas e verticais a atravessar toda a torre, com deslocação

para o exterior dos cunhais que não confinavam com o corpo principal da igreja, com consequente abertura dos arcos dos sinos e deslocamento das respetivas pedras de fecho (Azevedo & Guerreiro, 2008).

Figura 2.18 - Igreja de São João no Pico (adaptado de (Azevedo & Guerreiro, 2008)).

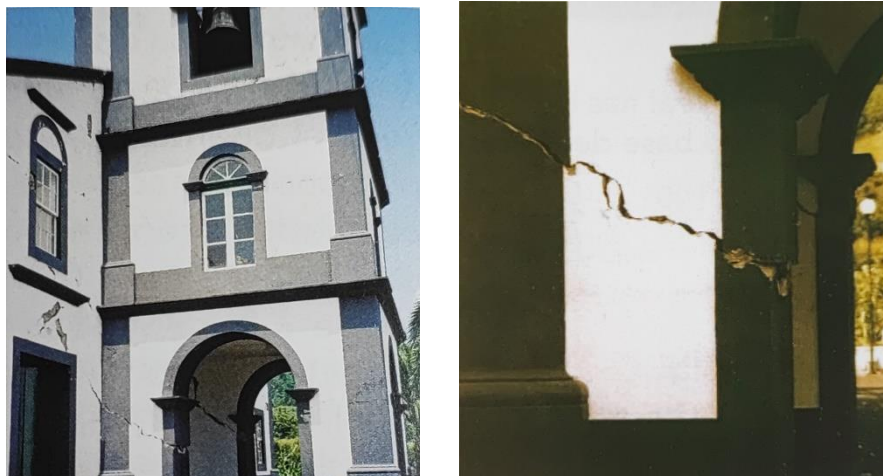
A igreja de Pedro Miguel na ilha do Faial, ilustrada na Figura 2.19, encontrava-se com danos muito graves apresentando risco de colapso iminente. Estes danos estavam presentes nas colunas, que apresentavam grandes deslocamentos no topo e nas paredes e arcos que apresentavam muita fendilhação e deslocamentos significativos para fora do seu plano. A base da torre apresentava ainda um conjunto de fendas oblíquas que indicavam a formação de uma superfície de corte (Azevedo & Guerreiro, 2008).

Figura 2.19. Torre da igreja de Pedro Miguel na ilha do Faial (adaptado de (Azevedo & Guerreiro, 2008)).

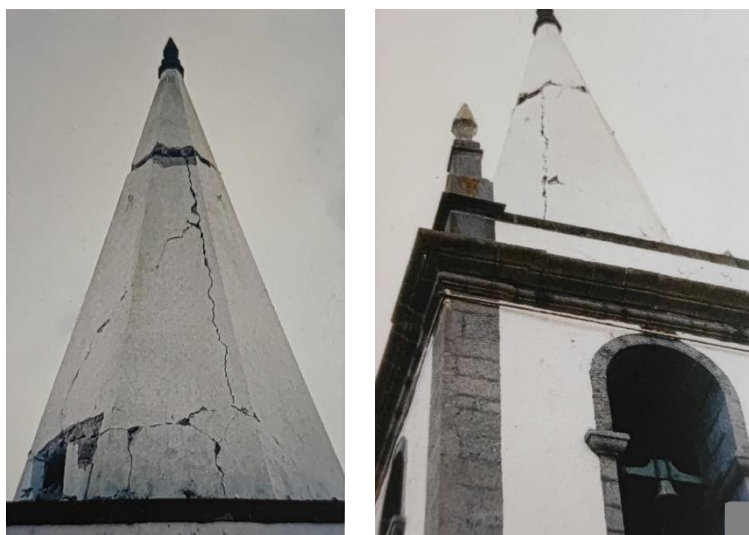
Figura 2.20. Danos na cúpula da torre da igreja de Castelo Branco na ilha do Faial (adaptado de (Azevedo & Guerreiro, 2008)).

Muitas coberturas em torres apresentam uma geometria tipo cúpula em pirâmide ou em abóbada. Estes elementos podem sofrer dano grave ou mesmo colapso (mecanismo 16), tal como se observa na Figura 2.20.

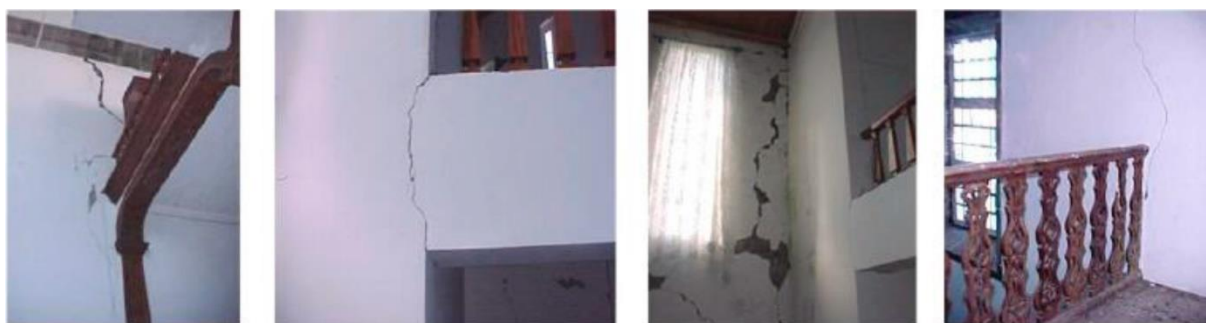
Figura 2.21. Danos resultantes da interação entre coro alto e paredes laterais (adaptado de (Magalhães, et al., 2010)).

A Figura 2.21 apresenta exemplos de danos provocados por coros altos em paredes após um evento sísmico.

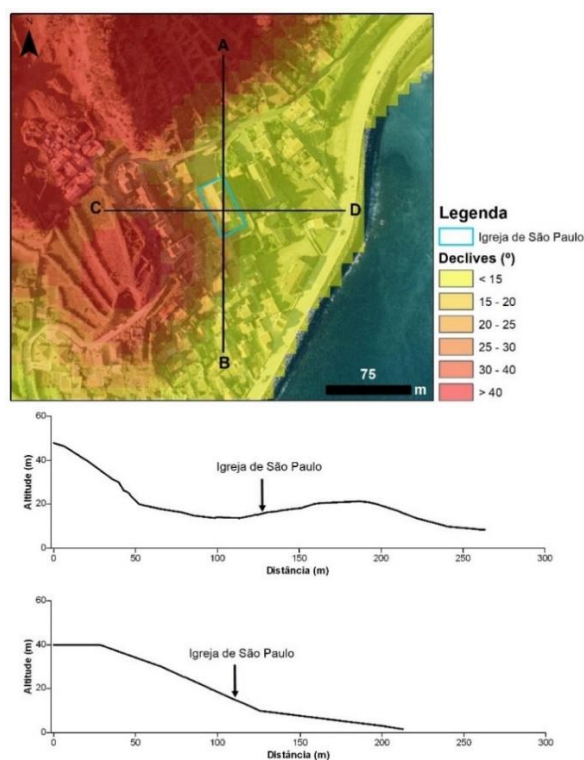
Figura 3.7. Representação esquemática de perfis topográficos da área de estudo e envolvente (Caetano & Ponte, 2020).

De modo a interpretar a morfologia da área de estudo e sua envolvente apresentam-se, na figura seguinte, dois perfis perpendiculares que se intersectam na área de estudo, bem como carta de declives da zona, Figura 3.7.

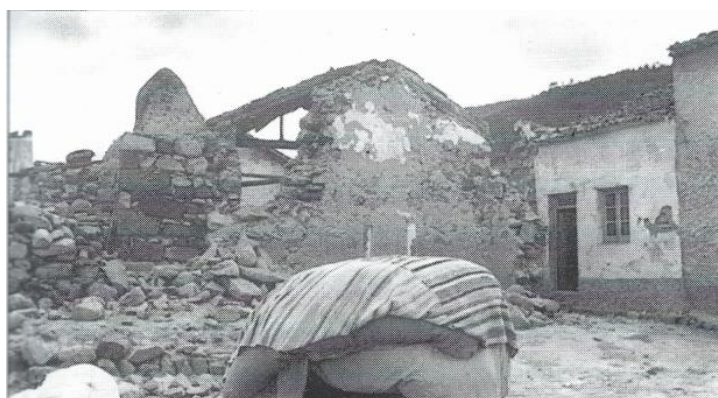
Figura 3.15. Imagem do abalo sísmico de 1932: edifício colapsado pelo sismo (adaptado de (Jerónimo, 1998)).

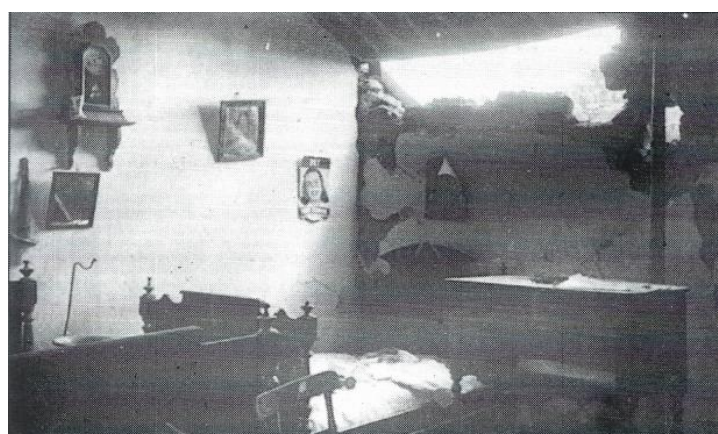
Figura 3.16. Imagem do abalo sísmico de 1932: danos provocados pelo sismo (adaptado de (Jerónimo, 1998)).

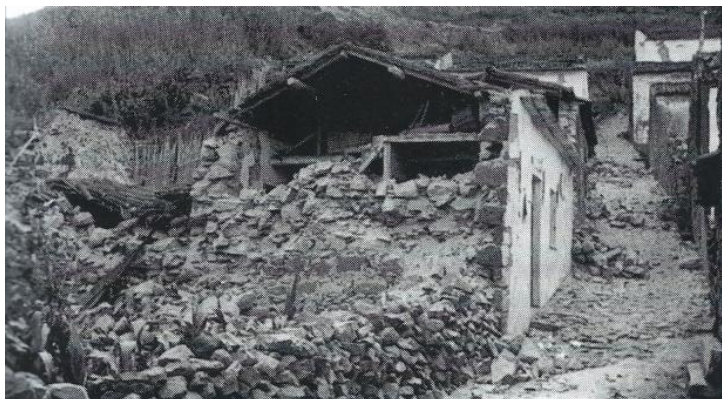
Figura 3.17. Imagem do abalo sísmico de 1932: edifício colapsado pelo sismo (adaptado de (Jerónimo, 1998)).

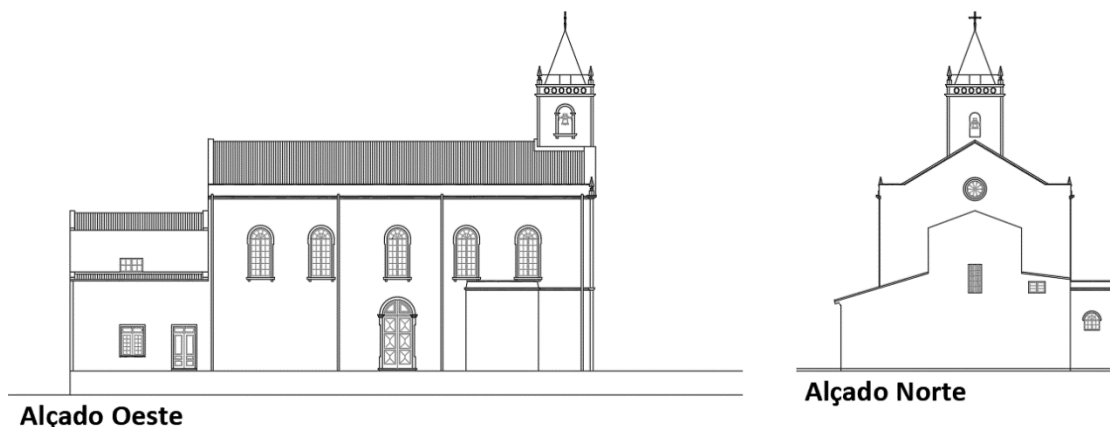
Figura 3.24. Alçados Oeste e Norte.

A altura das paredes dos alçados laterais (“a”) é de 12,50 m, ver Figura 3.23. A altura da fachada principal até à base da torre sineira (“b”) e até ao coroamento da torre (“c”) é de 15,00 m e 19,15 m, respetivamente. A altura total (“d”) é 24,00 m – ver Figura 3.23 e Figura 3.24.

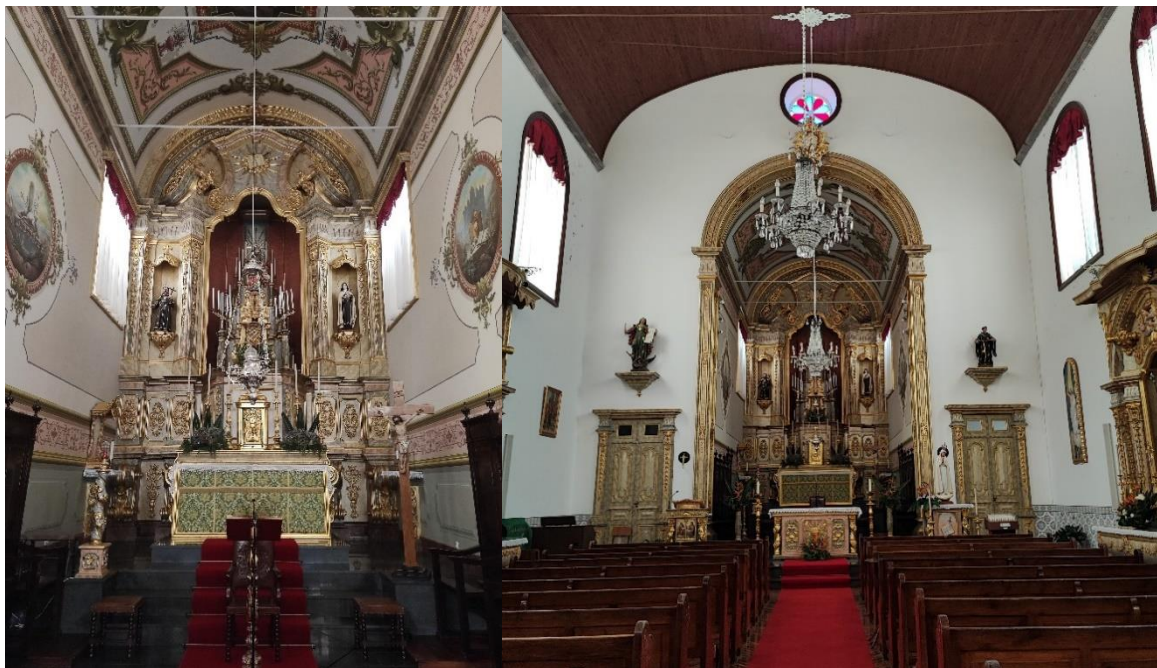
Figura 3.26. À esquerda: altar-mor; à direita: vista total do altar-mor e nave.

Também, o altar-mor apresenta dois tirantes metálicos, com cerca de 32 mm de diâmetro, a que ligam as paredes laterais a uma cota de 7,70 m, ver Figura 3.26.

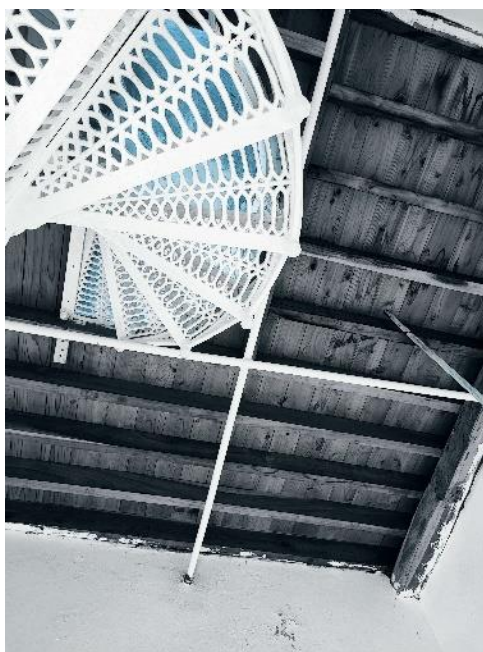
Figura 3.27. Tirantes na torre sineira.

A torre sineira, à cota de 11,30 m, tem dois tirantes cruzados de 32 mm de diâmetro (ver Figura 3.27).

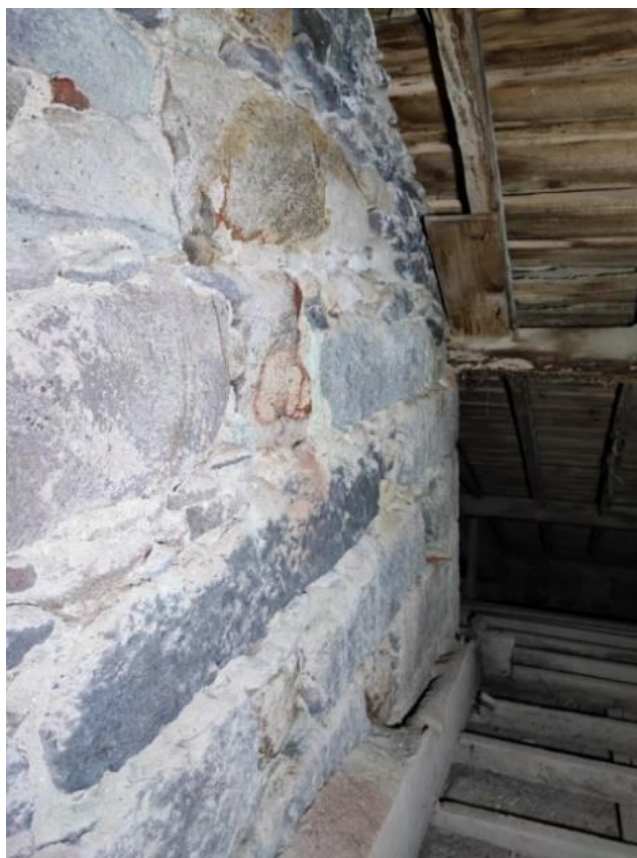
Figura 3.28. Foto da parede norte da torre sineira no desvão da cobertura.

A estrutura resistente vertical da igreja é construída por paredes alvenaria de pedra de basalto e traquito (ver Figura 3.28). Estas paredes foram construídas com recurso a ferramentas manuais de aparelhar pedra, tendo a mão-de-obra sido constituída por pedreiros provenientes de várias localidades da ilha de São Miguel.

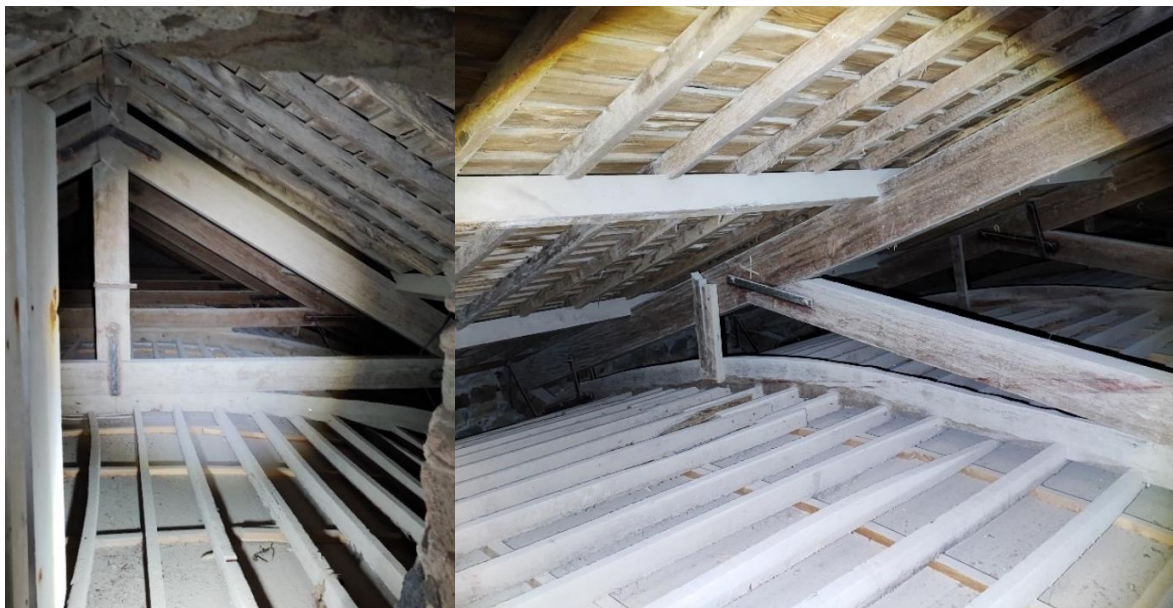
A estrutura da cobertura é composta por asnas, madres, caibros e forro. As asnas são de madeira de acácia. As madres e os caibros são de madeira de acácia e castanho, e o forro em criptoméria dos Açores (ver Figura 3.29). A telha da cobertura é em placas de fibrocimento (ver Figura 3.30).

Figura 3.29. Estrutura da cobertura e desvão.

A cobertura de madeira não apresenta sinais de deterioração, não evidenciando danos associados a podridão e fendilhação relevantes, sendo que todas as asnas exibem uma boa aparência (Figura 3.29). As paredes de alvenaria não apresentam desaprumos e estão revestidas por um reboco à base de cimento, não evidenciando anomalias. Não foram identificadas fendas significativas. Verificou-se apenas a existência de fendas nos rebocos dos paramentos das paredes de alvenaria associadas a causas não estruturais, tais como retração das argamassas e/ou ações térmicas. Em geral, os pavimentos apresentam-se em bom estado de conservação.

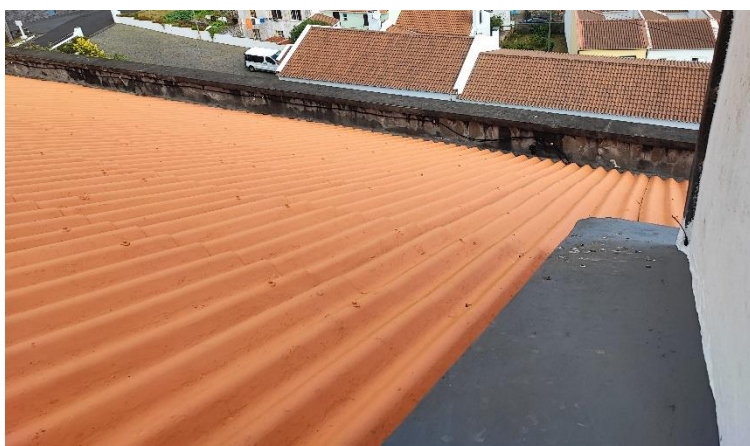
Figura 3.30. Cobertura em telha fibrocimento.

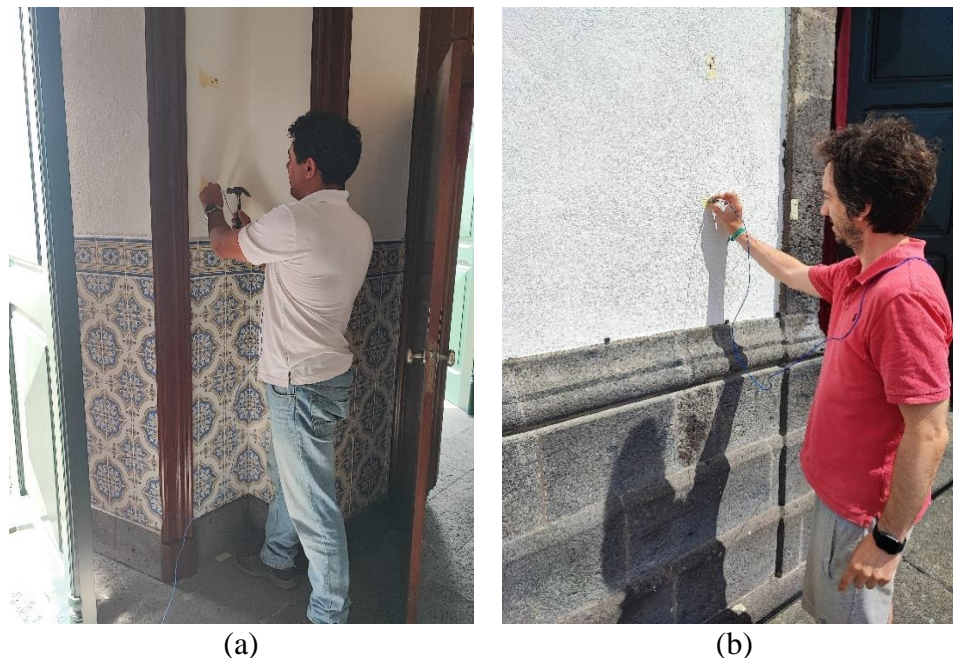
Os ensaios sónicos efetuados na Igreja de São Paulo na Ribeira Quente foram executados com recurso a dois sensores (acelerómetros) colocados em contacto com a superfície da parede em estudo e ligados a um sistema de aquisição de dados (Figura 4.1). No caso em estudo, utilizou-se um martelo não instrumentado junto a um dos sensores para causar o impacto e identificar o

início da propagação da onda (Figura 4.1 (a)), e um sensor para determinar a receção da onda (Figura 4.1 (b)).

Figura 4.1. Realização de ensaio sónico direto na fachada principal: (a) Martelo não instrumentado e sensor colocado na superfície interior da parede; (b) Sensor colocado na superfície externa da parede.

Os ensaios diretos abrangeram diferentes tipos de alvenaria e, em geral, foram realizados dois ensaios na mesma localização em planta, tipicamente um a 1,50 m e outro a 2,00 m do pavimento térreo. Na Figura 4.1 é possível observar a posição dos dois ensaios diretos na fachada principal através da marcação efetuada com adesivo de papel.

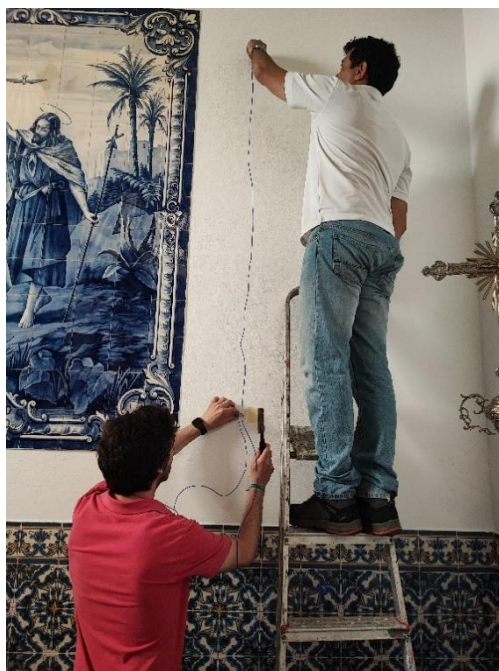
Por sua vez, os ensaios indiretos são realizados no mesmo lado da parede com afastamento aproximado de 1,50 m entre pontos de aplicação dos sensores (Figura 4.2).

Figura 4.2. Realização de ensaio indireto no batistério.

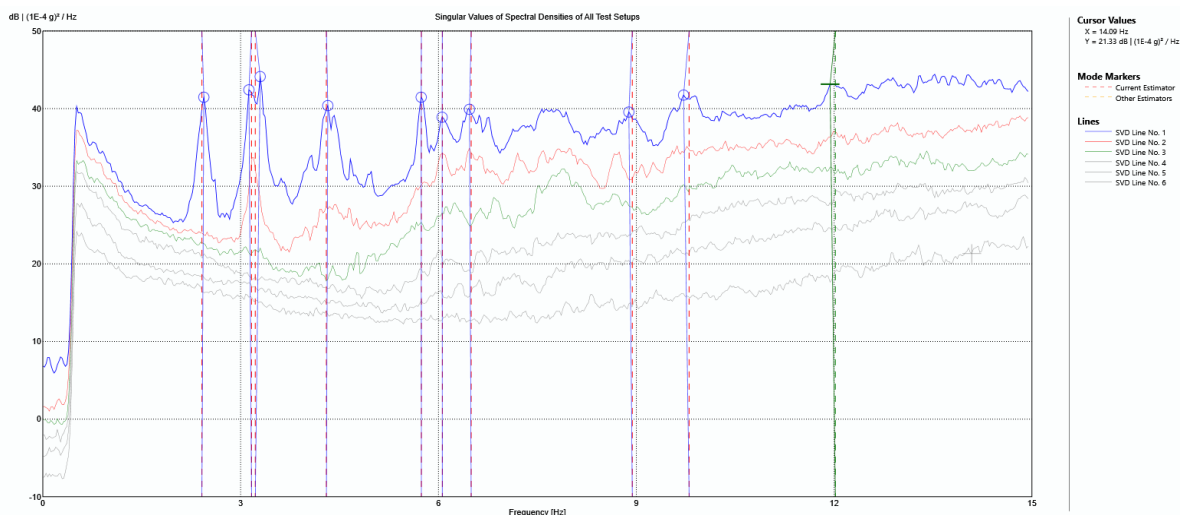
A identificação dos parâmetros modais experimentais foi realizada através do programa (ARTEMIS, 2018), com recurso ao método EFDD - *Enhanced Frequency Domain Decomposition* (versão melhorada do método de Decomposição no Domínio da Frequência), sendo que este método permite a obtenção dos valores singulares médios e normalizados da matriz das funções de densidade espectral de potência (ver Figura 4.6). A Figura 4.6 permite identificar as frequências que podem corresponder a modos de vibração da estrutura (picos do gráfico do espectro de valores singulares).

Figura 4.6. Espectro de valores singulares do método EFDD.

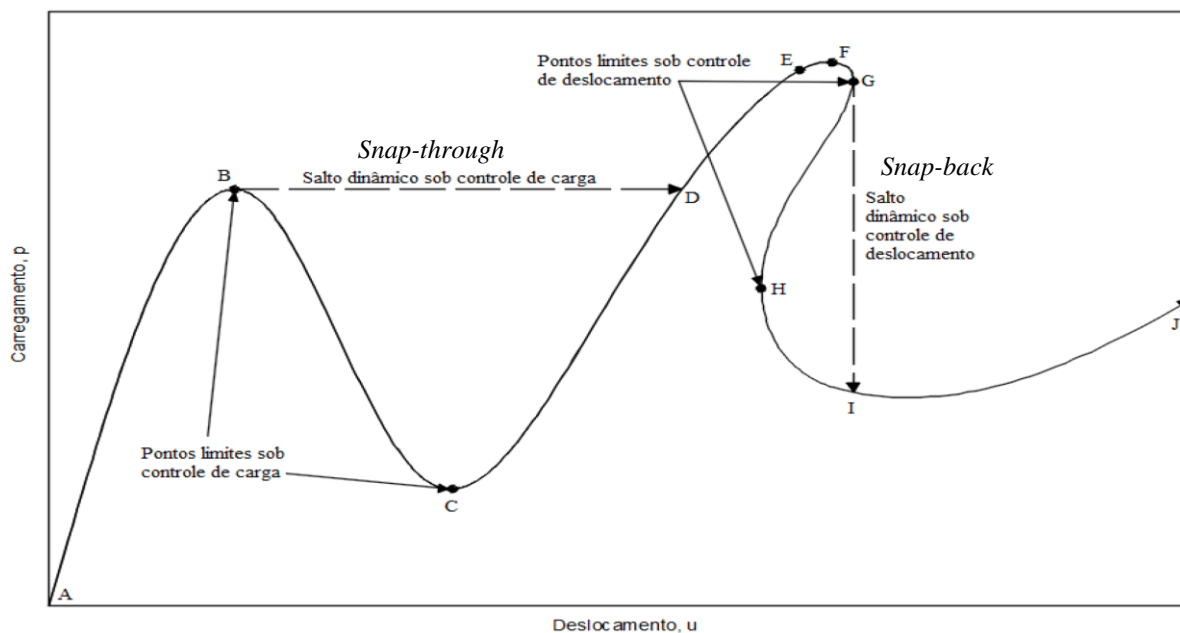
O programa DIANA dispõe de vários critérios de convergência, baseados em critérios de deslocamento, força e energia. Neste estudo, adotou-se o critério de convergência baseado em energia com tolerância de 1.0×10^{-3} . Adicionalmente, foi utilizado o método do comprimento de arco (*Arc-length*), por forma a obter-se o comportamento pós-pico. No entanto, podem existir problemas numéricos que devem ser evitados, nomeadamente o *Snap-through* (incremento dinâmico para carga constante e o *Snap-back* (incremento estático incremento dinâmico para deslocamento constante (Figura 5.9).

Figura 5.9. *Snap-through* e *snap-back* do método do comprimento do arco (adaptado de (Crisfield, 1981)).

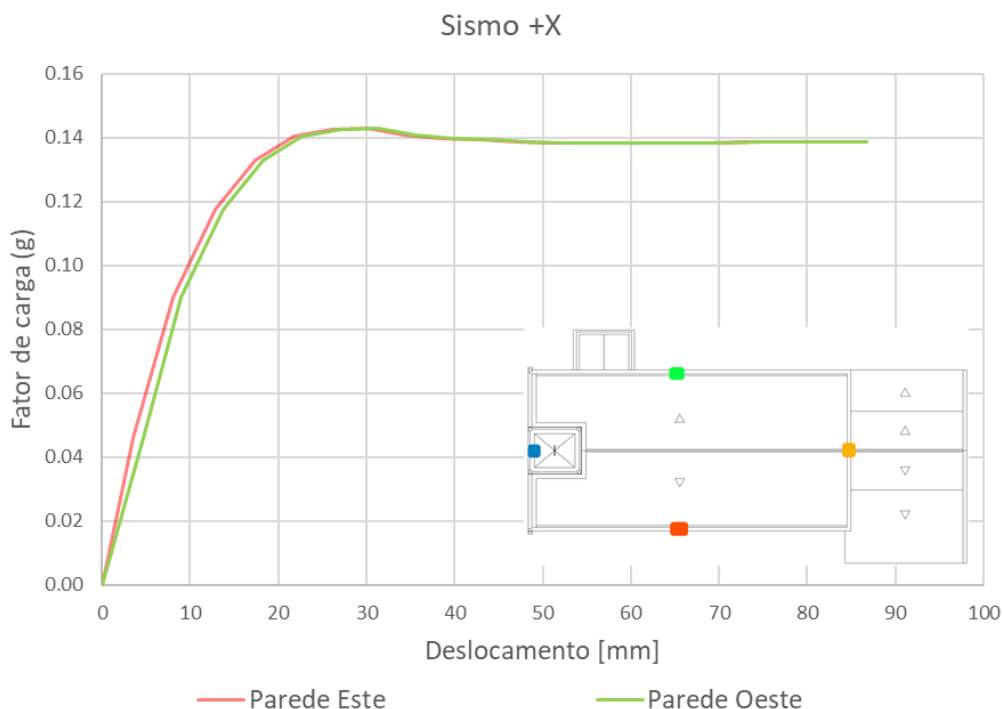
Na direção +X, os pontos de controlo correspondem pontos localizados no topo das paredes este e oeste. A Figura 5.12 apresenta as curvas de capacidade para o Sismo +X para os referidos pontos de controlo.

de vibração nesta direção e encontram-se de acordo com o esperado (Figura 5.13). Ambas as curvas de capacidade da estrutura apresentam um desenvolvimento semelhante, sendo que é possível verificar que a estrutura apresenta resposta linear até aproximadamente 0,09 g e deslocamento de 9 mm e que a capacidade máxima de carga é de aproximadamente 0,14 g (deslocamento igual 31 mm). No final da análise, o deslocamento horizontal máximo é de cerca 85 mm.

Figura 5.12. Curva de capacidade para o Sismo +X: deslocamento horizontal na direção +X (perpendicular às paredes longitudinais da nave).

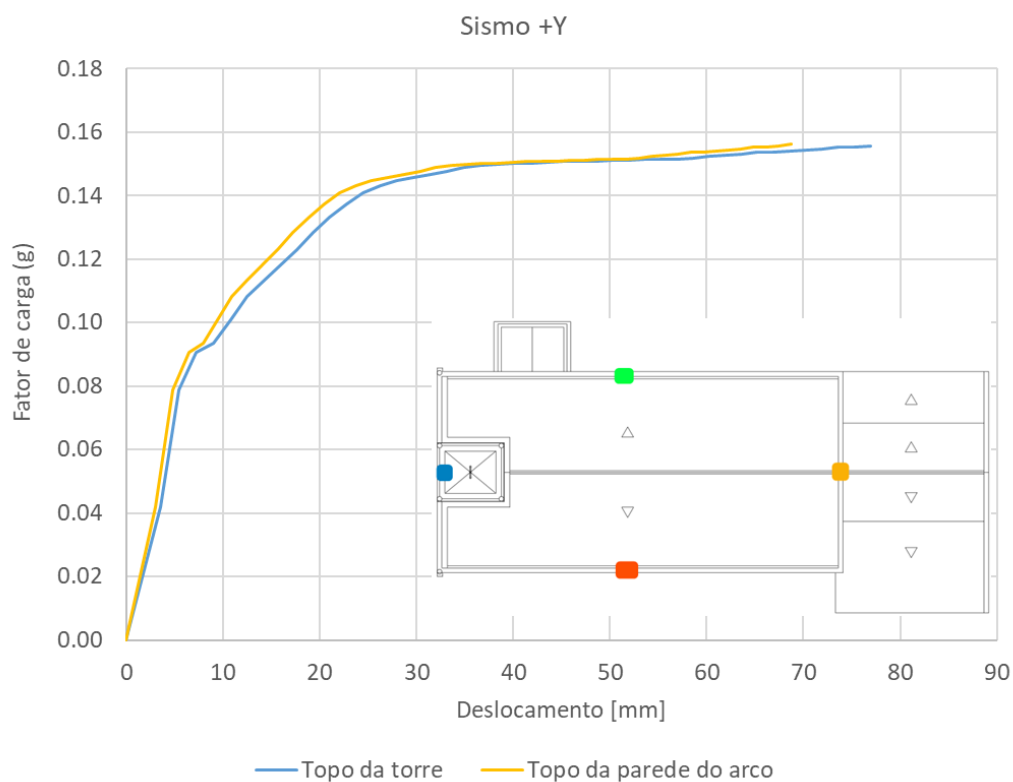
Figura 5.22. Curva de capacidade: deslocamento horizontal na direção +Y (perpendicular à fachada principal).

Os pontos de controlo de adotados na direção +Y encontram-se localizados no topo da torre e da parede do arco. A Figura 5.22 apresenta as curvas de capacidade para o Sismo +Y nos pontos de controlo referidos anteriormente.

Os resultados permitem verificar que os deslocamentos mais elevados ocorrem no topo da torre e na parede do arco, apresentando uma deformação global semelhante ao segundo modo de vibração (Figura 5.23). As curvas de capacidade da estrutura para os dois pontos de controlo apresentam um desenvolvimento semelhante, sendo que a torre apresenta um deslocamento superior. É possível verificar que a estrutura tem uma resposta linear até aproximadamente 0,08 g e deslocamento de aproximadamente 6 mm, em ambos os pontos de controlo. a capacidade máxima é de aproximadamente 0,15 g. No final da análise, os deslocamentos horizontais máximos ocorrem na torre (75 mm).

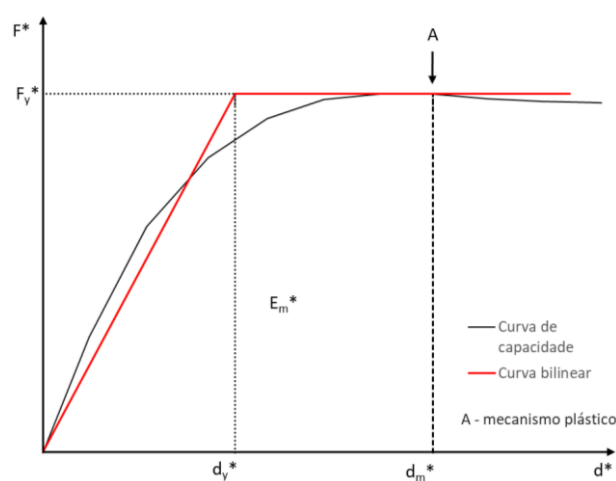
Figura 5.33. Determinação da curva bilinear idealizada força/deslocamento.

A força de cedência F_y^* , que representa, também, a resistência última do sistema idealizado, é igual à força de corte na base para a formação do mecanismo plástico (ponto A da Figura 5.33). A rigidez do sistema idealizado é determinada de tal forma que as áreas sob as curvas força/deslocamento reais e idealizadas sejam iguais (Figura 5.33).

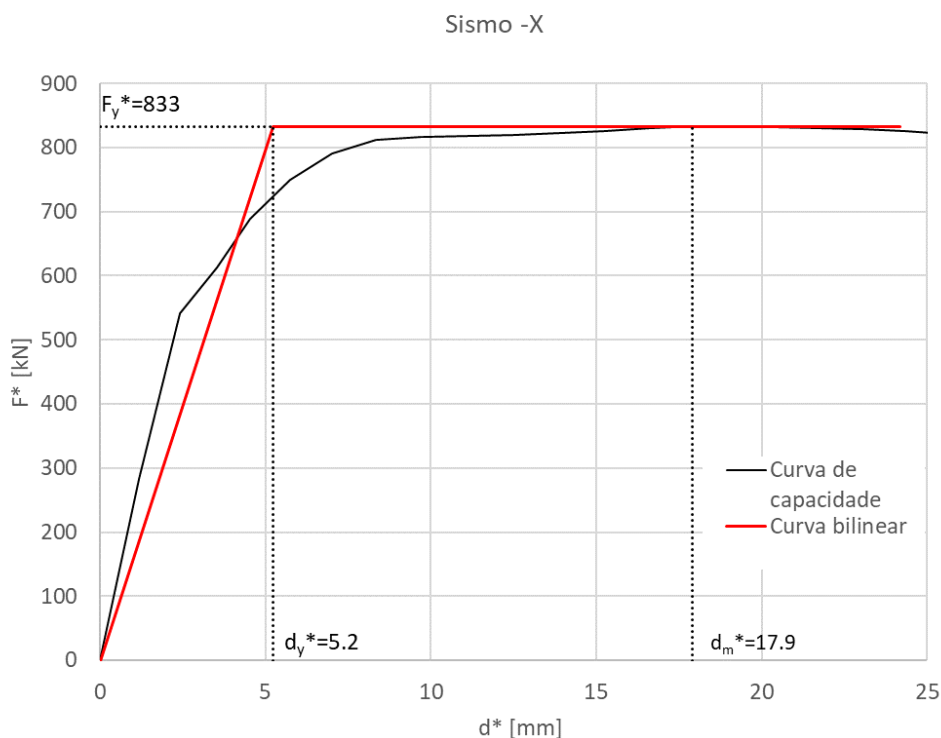
Figura 5.41. Curva de capacidade bilinear de um grau de liberdade para a direção -X.

A Figura 5.41 apresenta a curva de capacidade bilinear do sistema de um grau de liberdade para a direção -X.

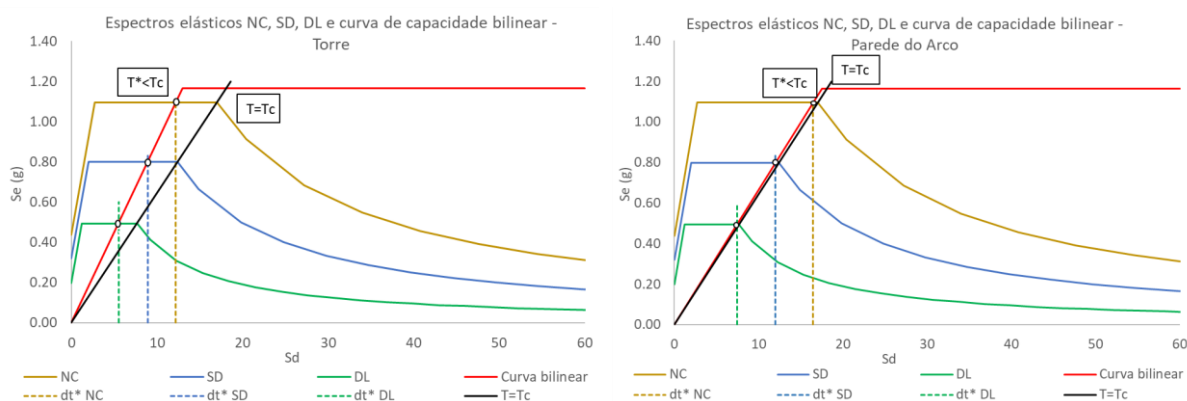
Figura 5.53. Deslocamento-alvo para a direção -Y para os diferentes estados limites no ponto de controlo no topo da torre e na parede do arco.

Os parâmetros utilizados para definir os deslocamentos-alvo para um sistema de um grau de liberdade e os deslocamentos-alvo para o sistema com vários graus de liberdade são apresentados na Tabela 5.29. A Figura 5.53 ilustra os pontos de desempenho nas curvas de capacidade e nos espectros elásticos para os diferentes estados limites.
