AVALIAÇÃO DA VULNERABILIDADE SÍSMICA E
REFORÇO ESTRUTURAL DA IGREJA DE SÃO PAULO
NA RIBEIRA QUENTE, AÇORES

Dissertação em Reabilitação Estrutural I” do Curso de Mestrado em Reabilitação de Edifícios orientado pelo Professor Doutor Tiago Miguel dos Santos Ferreira e apresentada ao Departamento de Engenharia Civil da Faculdade de Ciências e Tecnologia da Universidade de Coimbra.

Outubro de 2021

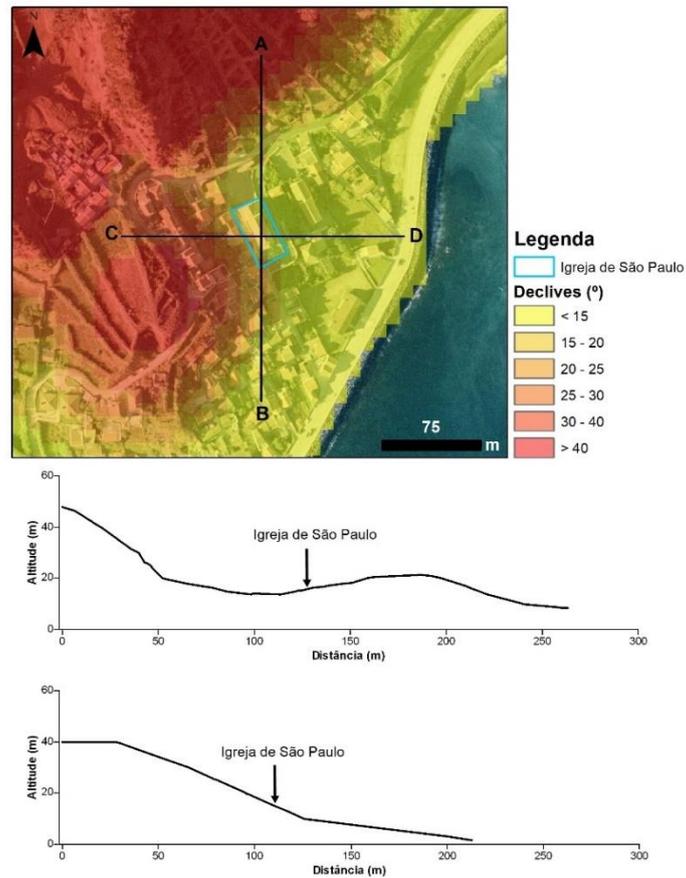
Figura 7 - Representação esquemática de perfis topográficos da área de estudo e envolvente.

De modo a interpretar a morfologia da área de estudo e sua envolvente apresentam-se, na figura seguinte, dois perfis perpendiculares que se intersectam na área de estudo, bem como carta de declives da zona, Figura 7.

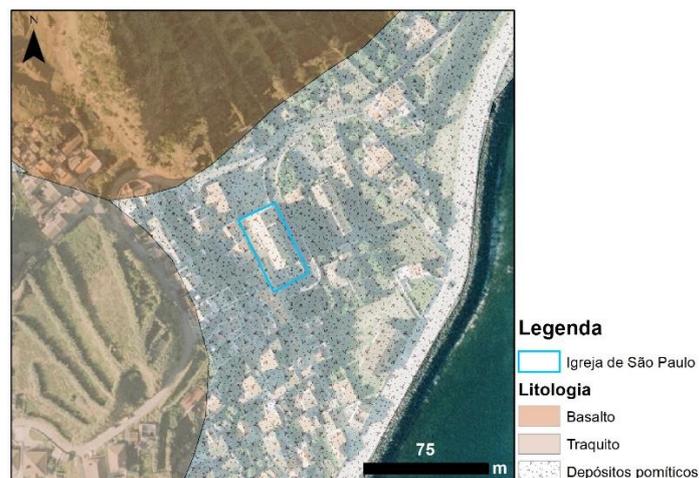
Figura 8 - Cartografia geológica da área de estudo e envolvente [1].

Segundo a cartografia geológica, a área em estudo enquadra-se em local cartografado como de depósitos pomíticos [1]. No entanto, nas imediações do local de implantação da igreja, pode-se encontrar, superficialmente, afloramentos de rochas traquíticas, blocos traquíticos, materiais de aterro e depósitos pomíticos, Figura 8.

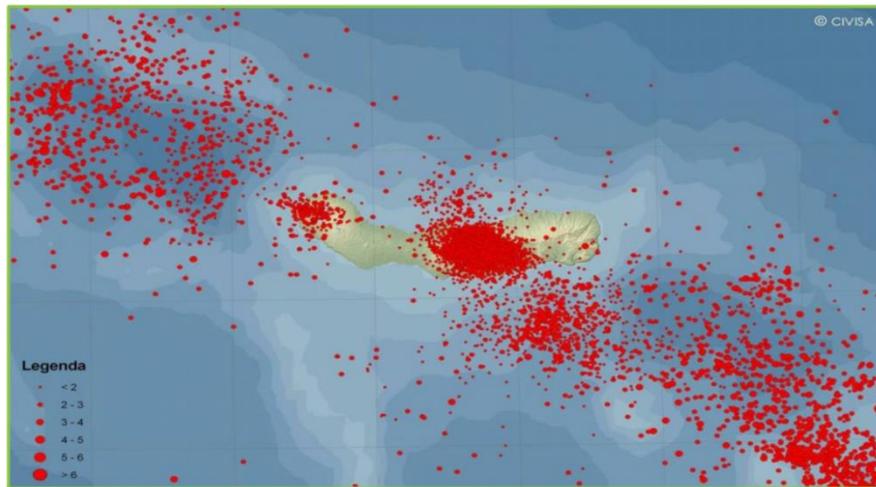
Figura 9 - Carta da sismicidade registada na ilha de São Miguel entre 1997 e 2009

As regiões com maior densidade epicentral na ilha de São Miguel estão associadas ao Vulcão das Sete Cidades, ao Vulcão das Furnas (onde se enquadra a área de estudo), e ao sector compreendido pelo Vulcão do Fogo e pela denominada zona sismogénica do Fogo-Congro. No Sistema Vulcânico dos Picos, e no sector nordeste da ilha, o índice de sismicidade tem sido significativamente mais baixo [1].

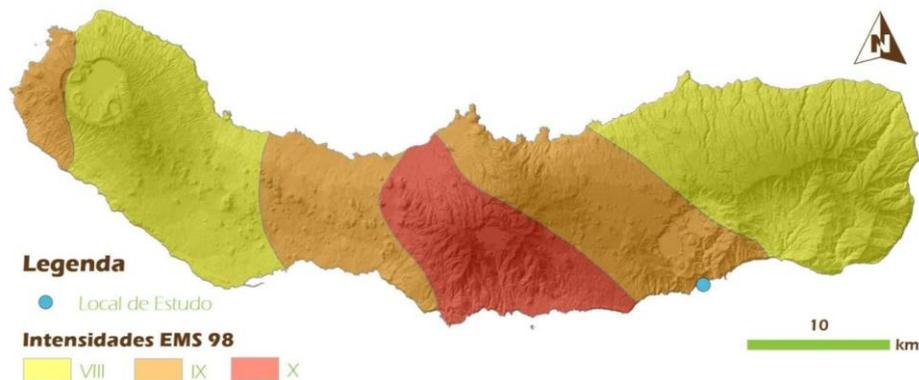
Figura 10 - Carta de Isossistas de intensidades máximas (EMS-98) para a ilha de São Miguel

Segundo a carta de intensidades máximas históricas da ilha de São Miguel, a área de estudo registou, na Escala Macrossísmica Europeia - 1998 (EMS-98), uma intensidade máxima de IX – Destrutivo [1].

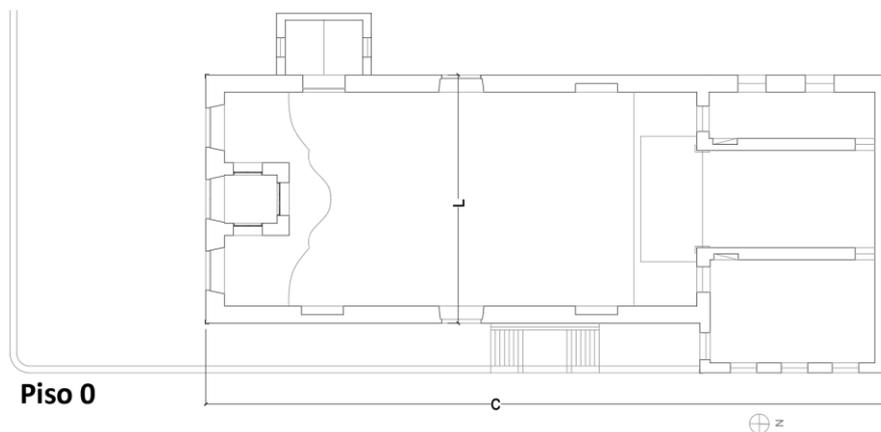
Figura 19 - Planta do Piso Térreo.

Tal como se observa na Figura 19, a igreja apresenta uma planta retangular e tem a sua fachada principal virada a sul. Em termos dimensionais, a igreja de São Paulo mede em planta de fora a fora (“C”), em comprimento, 34,94 m e de largura (“L”) 12,75 m (ver Figura 19 e plantas em anexo).

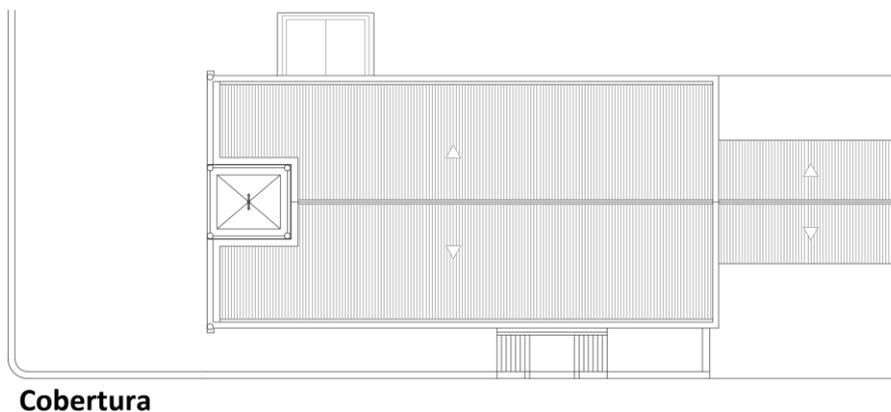
Figura 20 - Planta da Cobertura

A cobertura da igreja apresenta duas águas conforme a Figura 20.

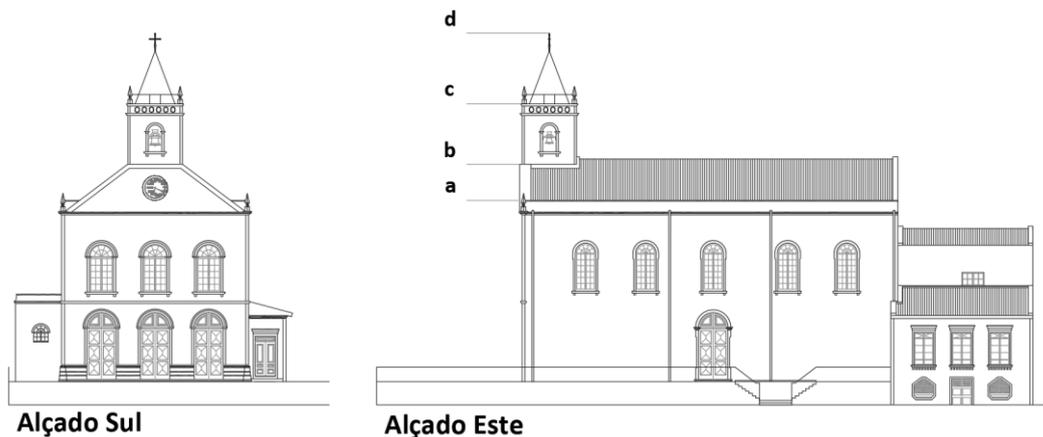
Figura 21 - Alçados Sul e Este

A altura das paredes dos alçados laterais (“a”) é de 12,5 m (ver Figura 21). A altura da fachada principal, até à base da torre sineira (“b”) é de 15 m e até ao coroamento da torre (“c”) de 19,15 m, sendo a sua altura total (“d”) de 24 m até ao cimo da cruz na torre.

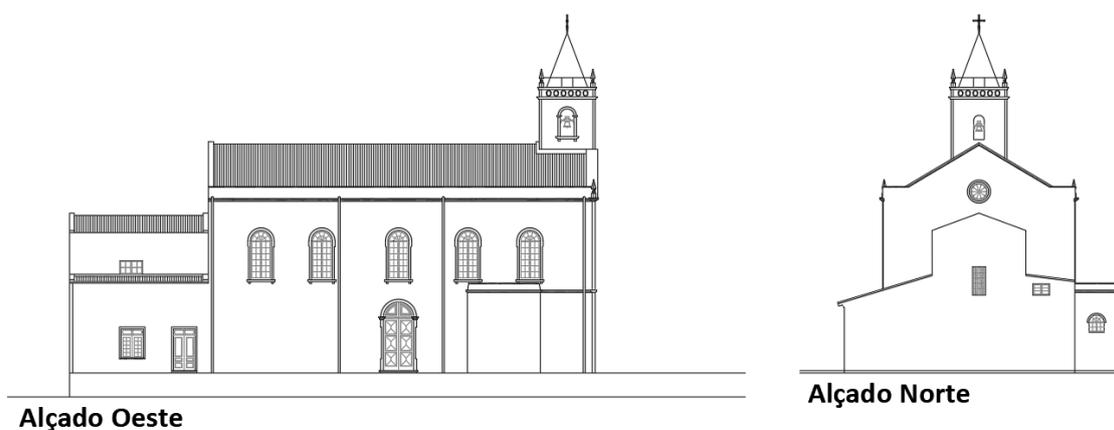
Figura 22 - Alçados Oeste e Norte

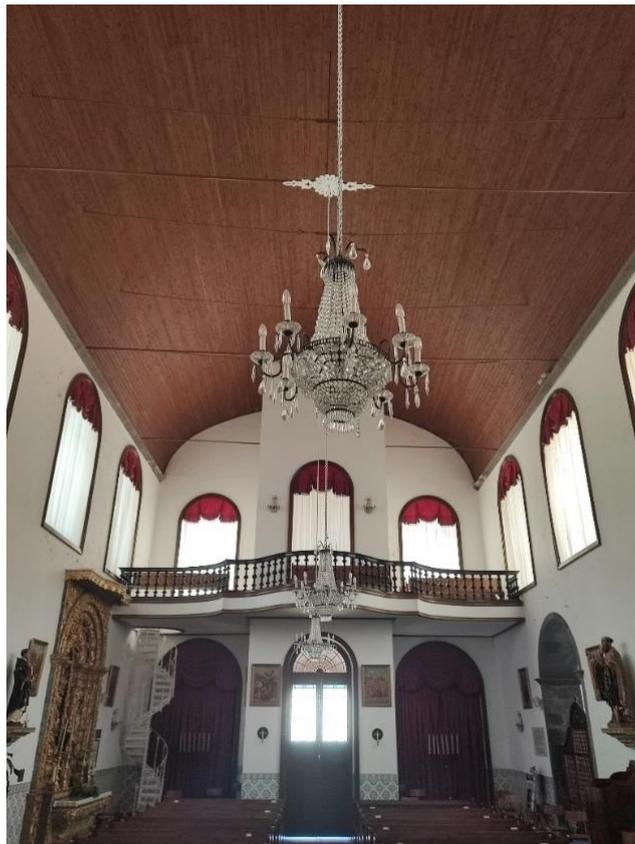
Figura 23 - Piso do "Coro" e teto

A igreja tem um piso denominado por “coro” a uma altura de 5,5 m (ver Figura 23).

Ao nível do teto, a igreja apresenta dois níveis de tirantes metálicos: uma primeira camada a uma altura de 10,15 m com quatro tirantes com um diâmetro de 40 mm (a confirmar) a ligar às paredes; e uma segunda camada com sete tirantes a uma altura de 11,5 m a servir de linha das asnas de madeira (ver Figura 23).

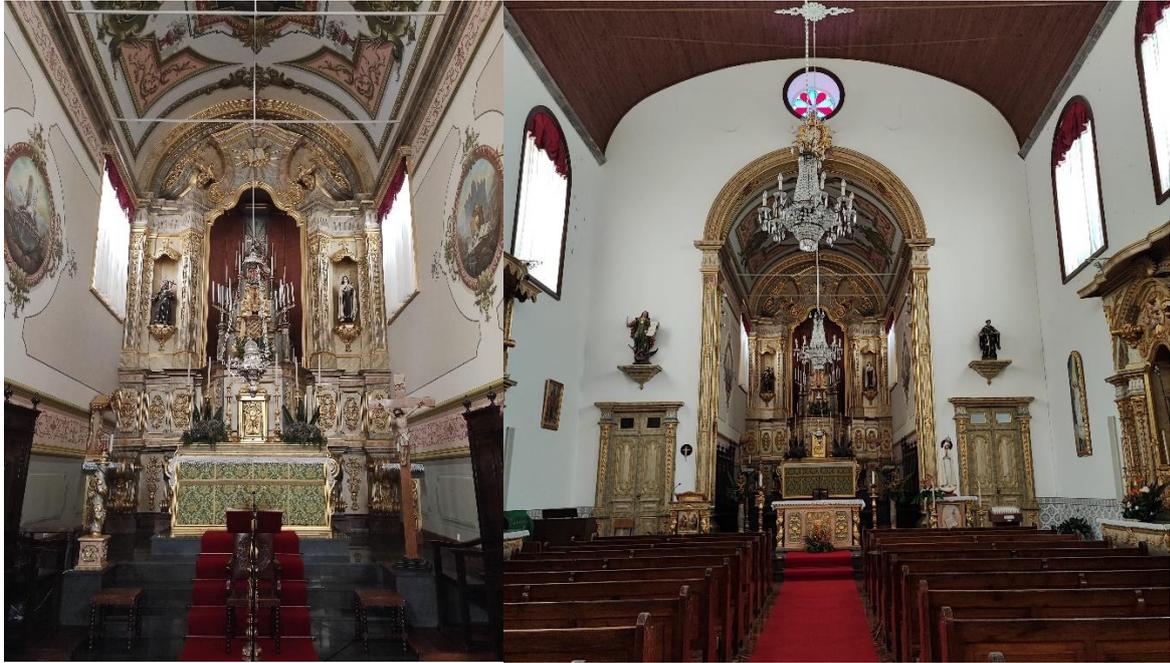
Figura 24 – À esquerda: altar-mor; à direita: vista total do altar-mor e nave.

Também o altar-mor apresenta dois tirantes metálicos a ligar as paredes laterais a uma cota de 7,7 m, ver Figura 24, com um diâmetro estimado de 30 mm (a confirmar).

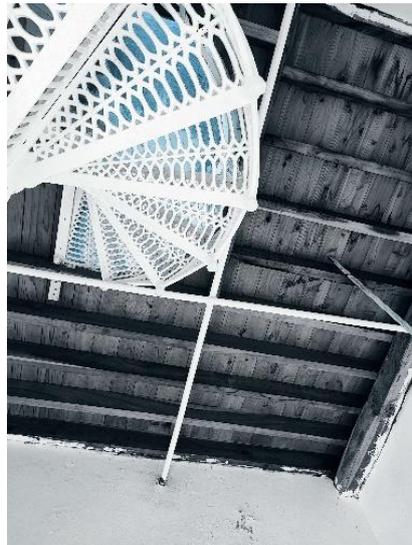
Figura 25 - Tirantes na torre sineira

A torre sineira, à cota de 11,3 m, tem dois tirantes de 30 mm cruzados (ver Figura 25).

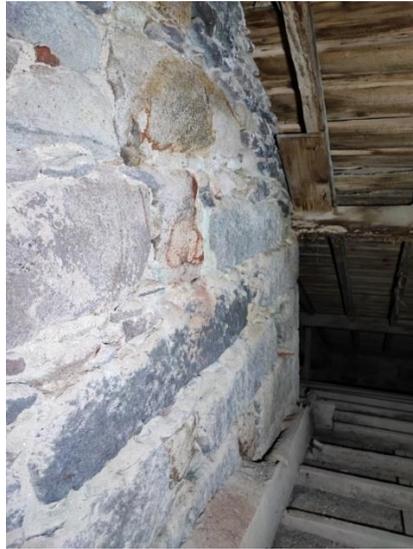
Figura 26 - Foto da parede norte da torre sineira no desvão da cobertura.

A Igreja de São Paulo da Freguesia da Ribeira Quente, foi construída em alvenaria de pedra de basalto e traquito (ver Figura 26), com recurso a ferramentas manuais de aparelhar pedra onde a mão-de-obra foi constituída por pedreiros de várias localidades.

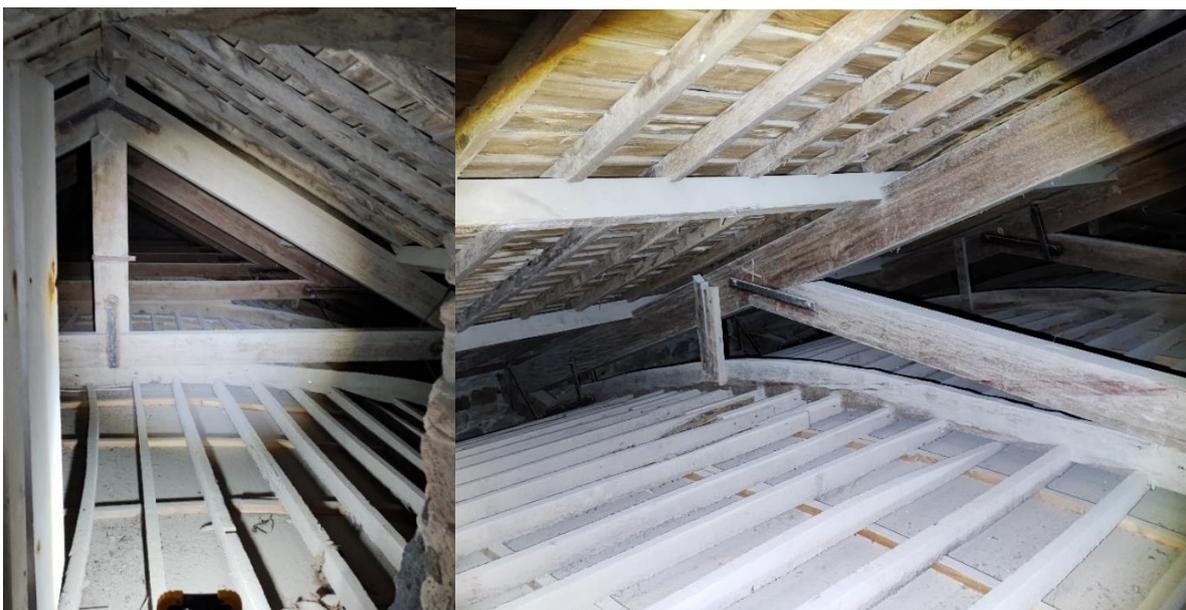
Figura 27 - Estrutura da cobertura e desvão

A estrutura da cobertura é composta por asnas, madres, caibros e forro. As asnas são de madeira de acácia, as madres e os caibros são de madeira de acácia e castanho e o forro em criptoméria (ver Figura 27). A telha da cobertura é em placas de fibrocimento (ver Figura 28).

O teto da igreja é composto por forro, barrotes entre asnas e estrutura em arco onde está ligado os barrotes. A estrutura em arco e os barrotes que suportam o forro e que estão ligados à estrutura em arco é composta de madeira de acácia e castanho. O Forro do teto, em madeira de criptoméria.

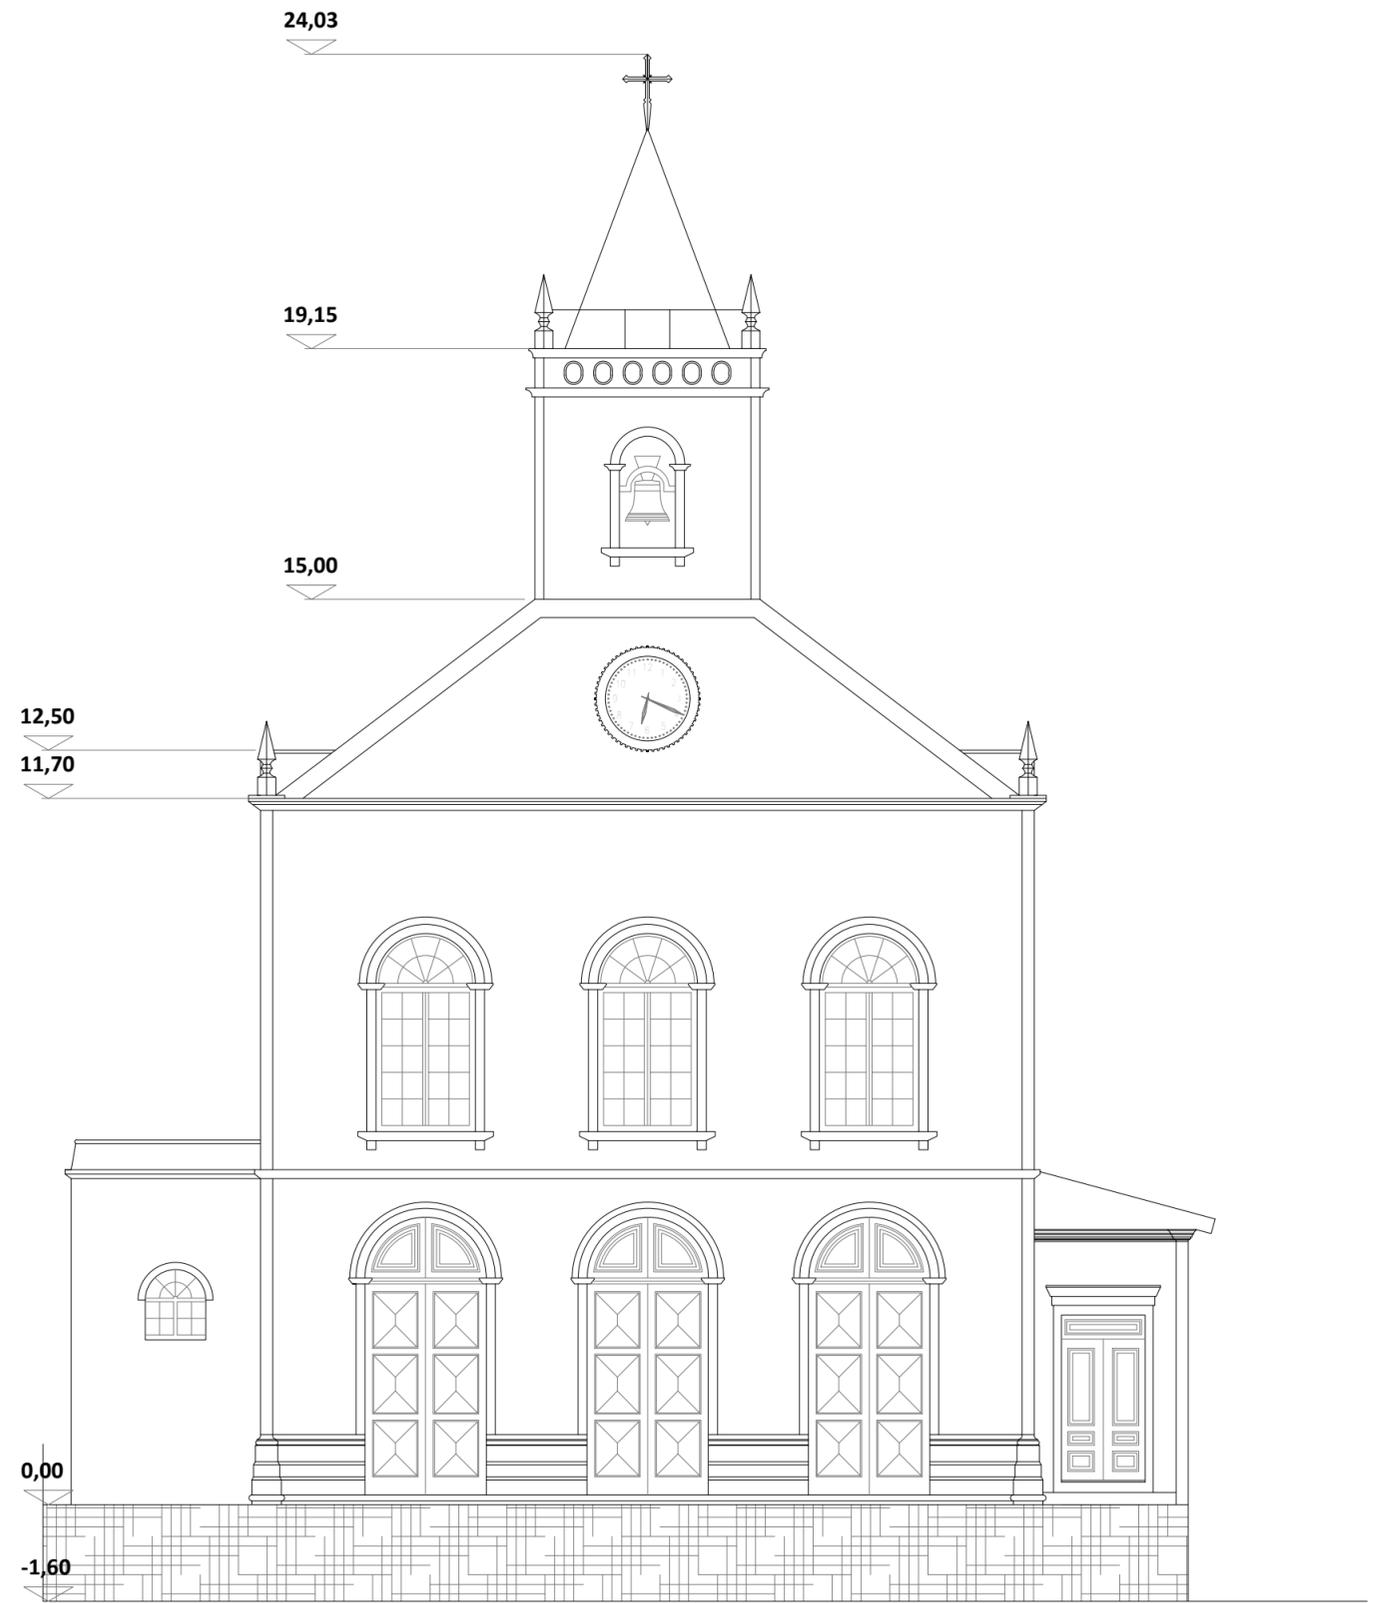
0.07

Desenho: Alçado Sul
Escala: 1/100 Data: novembro de 2021
