Achados e Perdidos

Caracterização e projecto de reabilitação da Ermida de Nossa Senhora do Paraíso de Vila Viçosa.

Dissertação de Mestrado Integrado em Arquitectura de Hugo José Castro Serrano

Faculdade de Ciências e Tecnologia da Universidade de Coimbra

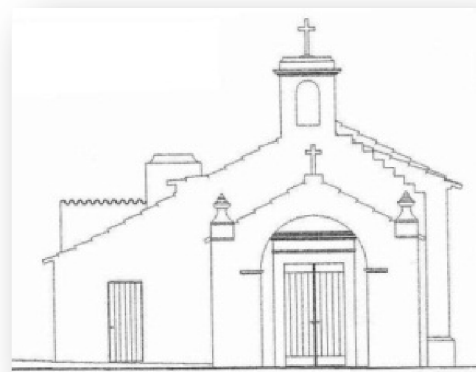
Fig.11 - Alçado principal da Ermida de São Domingos extraída do relatório de GTL da Câmara de Vila Viçosa "História Urbana de Vila Viçosa" - Volume II – Ermida de São Domingos folha nº 2.

Fig. 11 – Alçado principal da Ermida de São Domingos extraída do relatório de GTL da Câmara de Vila Viçosa “História Urbana de Vila Viçosa” - Volume II – Ermida de São Domingos folha nº 2.

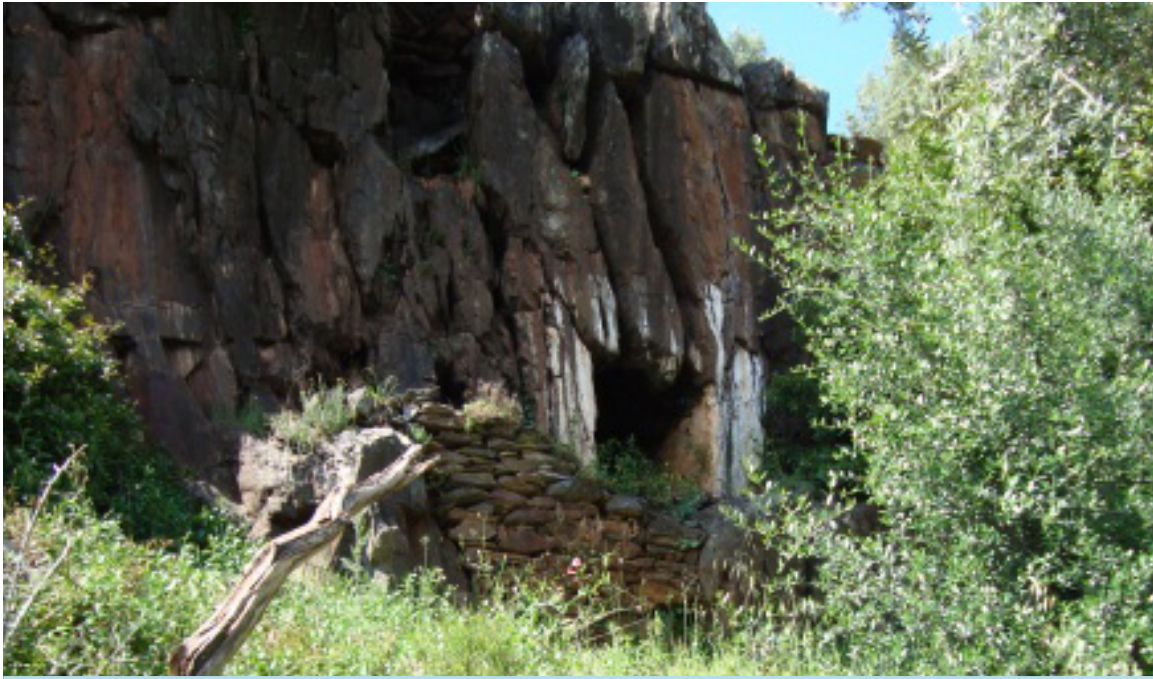
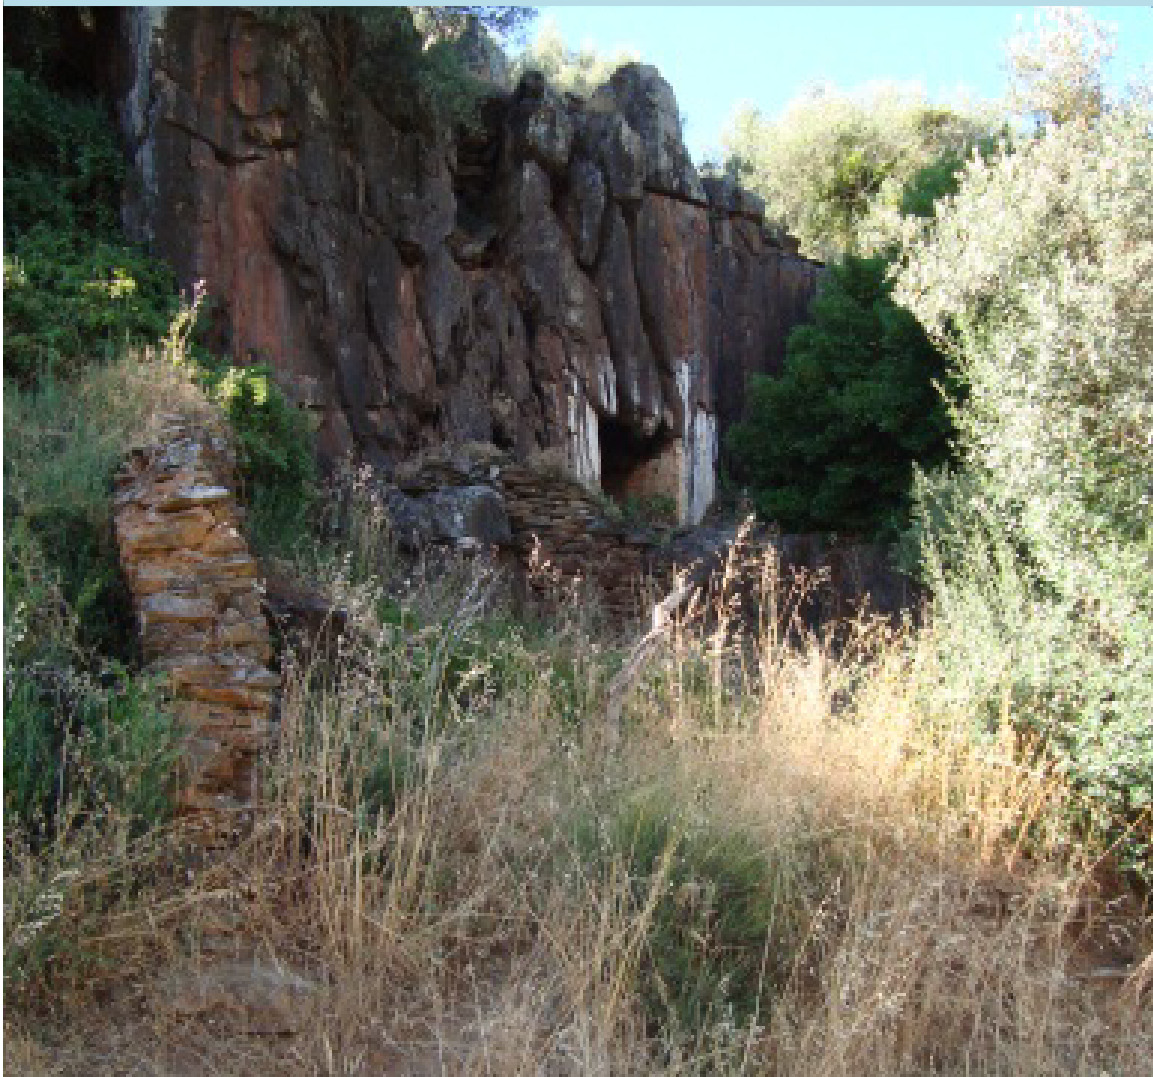
Fig.14 - Imagens da "Cova do Monge" com a entrada da cova assinalada de branco.

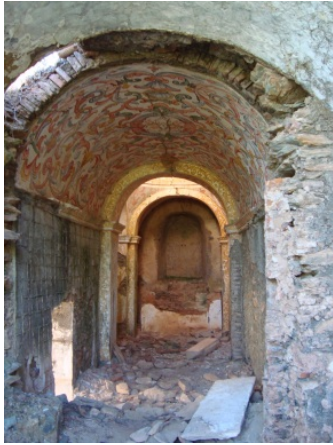
Fig.15 - Nave da Ermida.

Fig. 15 – Nave da Ermida de N^a S^a do Paraíso.

Na outra extremidade da nave vemos o adro coberto de silvas e entulho, já não sendo perceptível a sua forma certa. Os frescos mantêm-se relativamente bem conservados com as cores ainda vivas e fortes. Estão também, quase intactos; faltam pequenos segmentos da cornija e grande parte do revestimento de um pilar (Fig. 18). A humidade tem provocado o surgimento de fungos e bolores em todas as superfícies expostas, principalmente em épocas de chuva e frio. Nas paredes só restam vestígios e fragmentos do revestimento de azulejaria, de origem conimbricense.

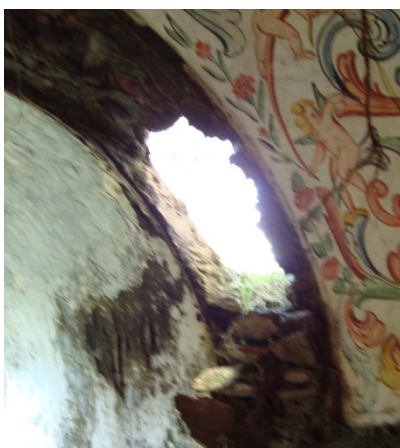
Fig.20 - Danos no arco de entrada.

O altar foi destruído (Fig. 16) e existem buracos no piso em seu redor, fruto de actos de vandalismo em busca de arte sacra e outros valores. Na entrada principal, o preenchimento do arco cedeu e é agora um monte de entulho que separa o interior do exterior. A queda deste elemento provocou a abertura de um buraco na cobertura. Deste parte uma fissura que percorre a abóbada ao longo do eixo. Os arcos do cruzeiro apresentam danos no mesmo sentido e a cúpula tem um buraco no topo, sendo estas as maiores deficiências estruturais a registar.

- Fig. 20 – Danos no arco de entrada da Ermida de N^a S^a do Paraíso.
- Fig. 21 – Indicação da fissura ao longo do eixo central da nave da Ermida de N^a S^a do Paraíso.

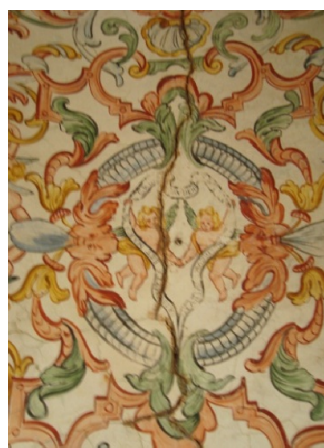
Fig.21 - Fissura ao longo eixo central da nave.

O agravamento da deterioração é constante. Passado um ano da minha primeira visita ao local verifico que os danos estruturais na abóbada e no cruzeiro se agravaram visivelmente. Este avanço levará a ermida à ruína se não se realizar uma intervenção de restauro. Seria em benefício da cultura nacional a protecção desta peça histórica da arquitectura rural alentejana.

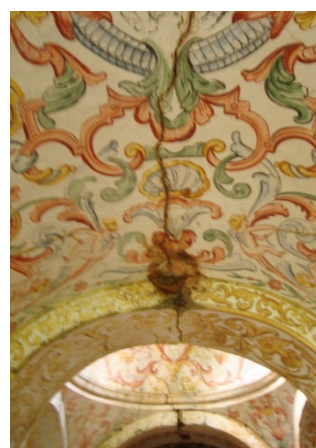
Fig.22 - Prolongamento da fissura para o cruceiro.

- Fig. 22 – Prolongamento da fissura para o cruzeiro da Ermida de N^a S^a do Paraíso.
- Fig. 23 – Campanário e cobertura sobre o nártex da Ermida de N^a S^a do Paraíso.

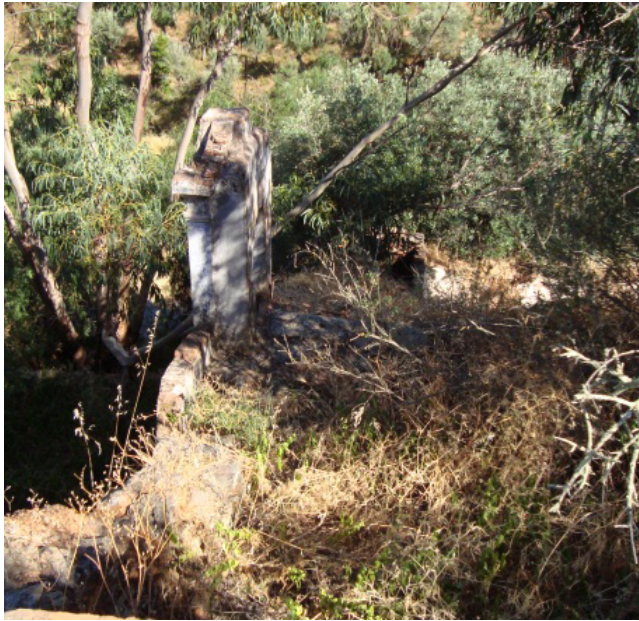
Fig.23 – Campanário e cobertura sobre o nártex.

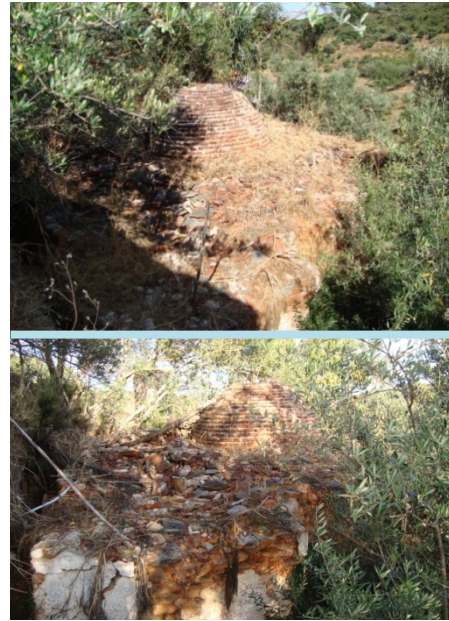
Fig.24 – Estrutura exposta da cúpula e cobertura da sacristia

- Fig. 24 – Estrutura exposta da cúpula e cobertura da sacristia da Ermida de N^a S^a do Paraíso.
- Fig. 25 – A Cova do Monge e a Ermida de Nossa Senhora do Paraíso vistas da estrada de acesso ao Lugar do Paraíso.

A ausência total da camada impermeabilizante da cobertura acelera todo o processo de deterioração. Toda a estrutura está fragilizada pela exposição aos elementos. As variações sazonais dos níveis de humidade deixam as paredes saturadas e secas sucessivamente nas respectivas estações. Os danos nas camadas impermeabilizantes das paredes, perda total em certos pontos, aceleram também todo o processo. Todos os elementos de madeira, estruturais ou não, e envidraçados deixaram de existir.

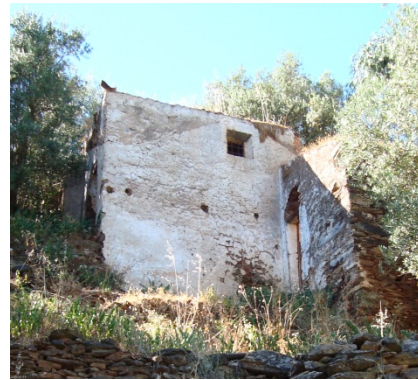
Fig. 46 – Imagem do Corredor do Colmeal e entrada da Casa do Colmeal.

Fig. 46– Imagem da Corredor do Colmeal e entrada da Casa do Colmeal.
