# **Reabilitação de Fachadas de Edifícios – Estudo Aplicado a uma Associação de Solidariedade Social**

Dissertação apresentada para a obtenção do grau de Mestre em Engenharia Civil  
na Especialidade de Construções

**Marco André Nunes Gomes**

**Coimbra, julho, 2013**

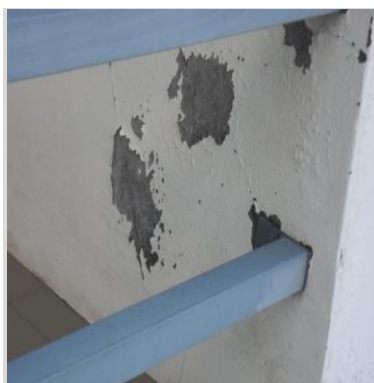
RRG1 - Empolamento e  
descasque da pintura

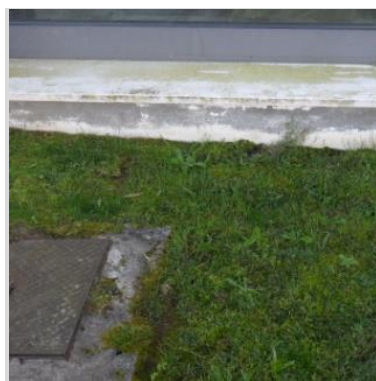
RRG9 - Manchas  
esverdeadas (peitoris e  
soleiras)

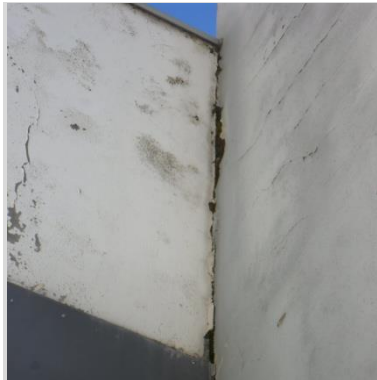
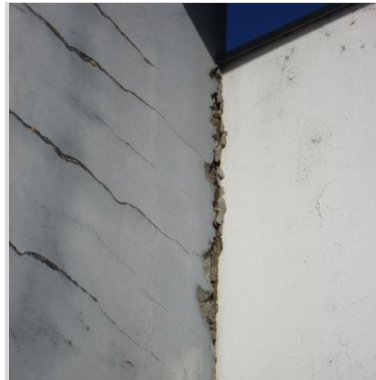
RRP5 - Destacamento do reboco na aresta contígua à parede e ao pórtico exterior

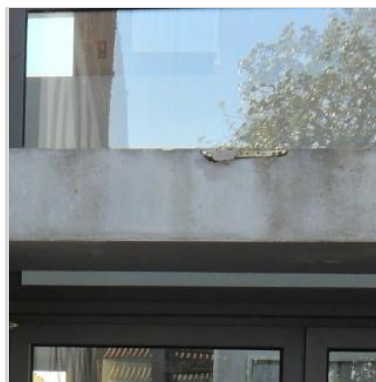
RRP6 - Destacamento do reboco na aresta da viga sobre a porta de entrada

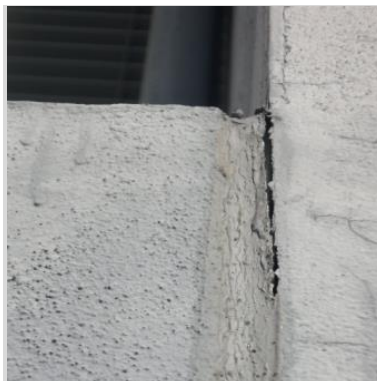
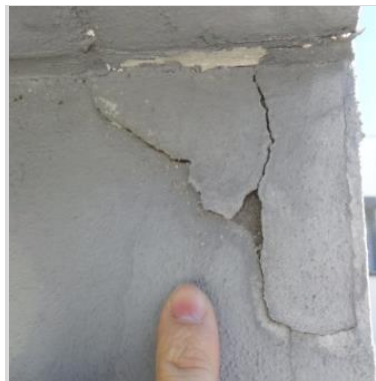
RRP7 - Mastique descolado e destacamento de reboco confinante

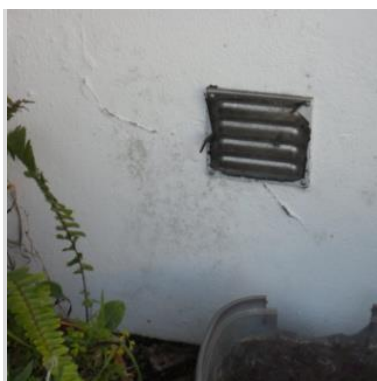
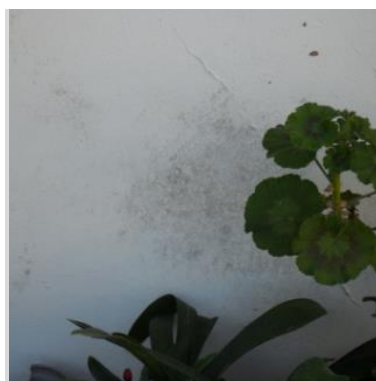
RRP8 - Manchas escuras na parte inferior da parede, na proximidade de vasos com plantas
